1. Obiekt

DZWONNICA

2. Czas powstania

NIEGÓW

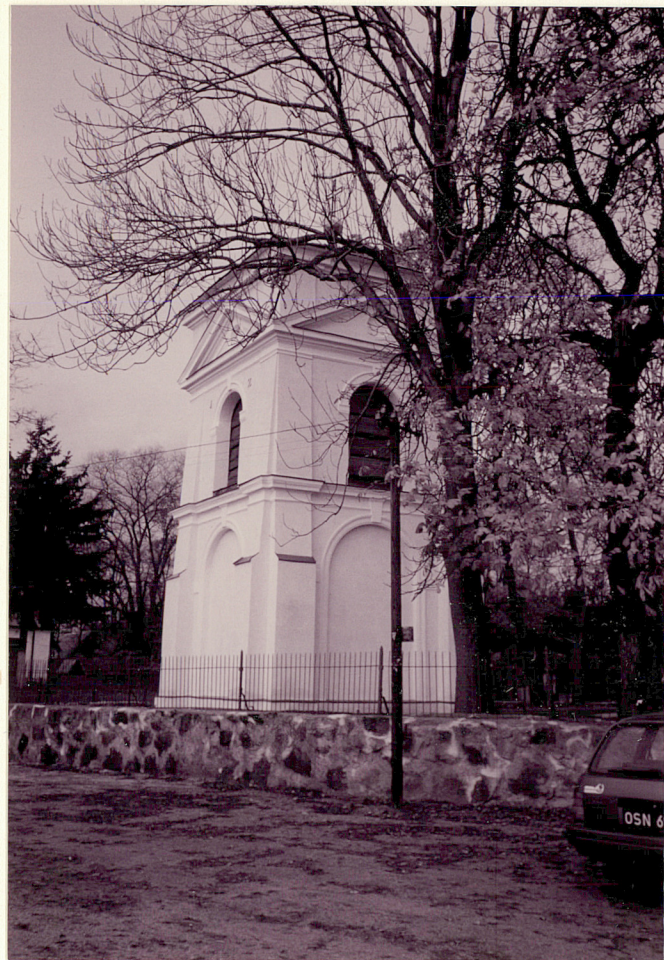
WIDOK OGÓLNY

-Wybudowana w latach 1863-66 staraniem ówczesnego proboszcza ks. Floriana Gieczyńskiego w stylu klasycystycznym. Odnowiana w latach 1912, 1924, 1945, 1995.

Osiowo-symetryczna, z dachem czterospadowym.

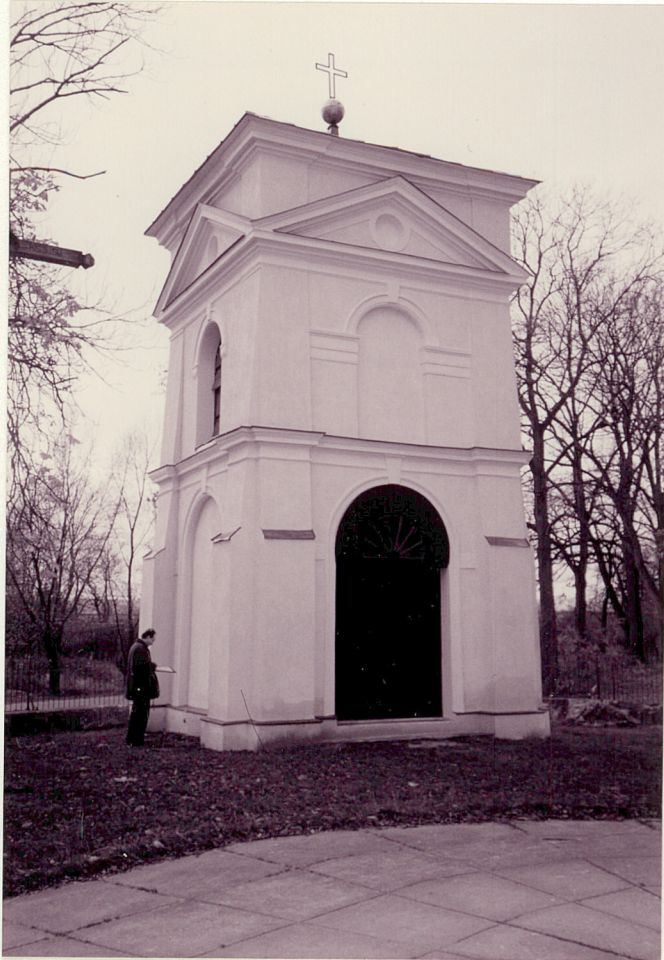
ELEWCJA WEJŚCIOWA

Wszystkie elewacje o rozwiązaniu prawie identycznym. Jednoosiowe, trzykondygnacyjne -elewacja wejściowa- na osi drzwi wejściowe dwuskrzydłowe. Otwór drzwiowy półkoliście sklepiony z opaską. Po bokach dwuuskokowe pilastry, wyżej wielowarstwowy gzyms. Na piętrze półkoliście sklepiona blenda z opaską, naroża ujęte w płaskie pilastry, wyżej trójkątny tympanon z okrągłą blendą, nad nim wielowarstwowy gzyms i dach kryty blachą. Na szczycie dachu żelazna kulka z ażurowym krzyżem.

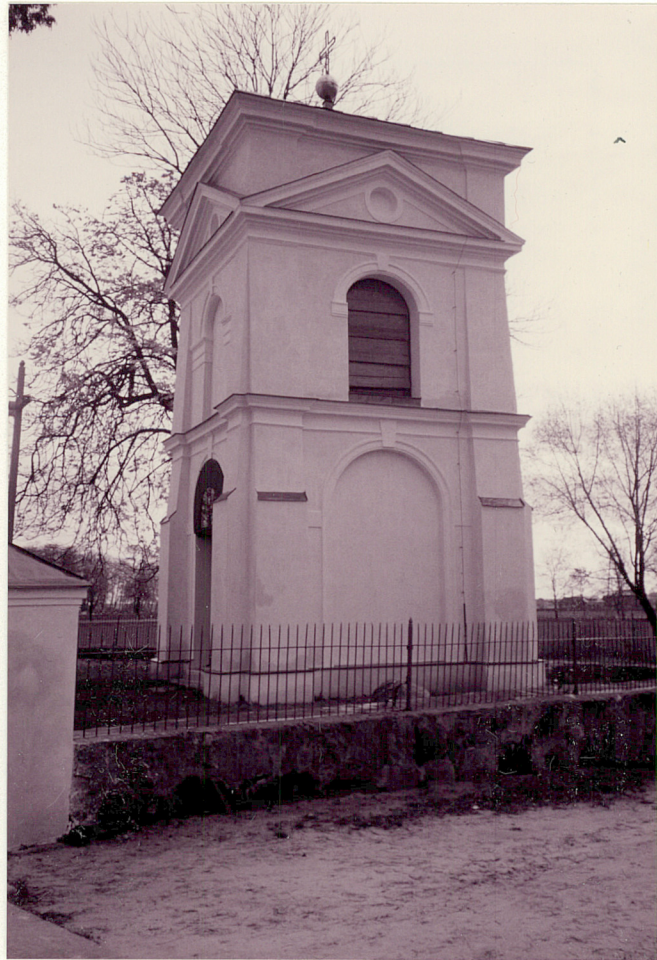
ELEWCJA BOCZNA

-elewacje boczne- rozwiązane identycznie z tym że w miejscu drzwi na parterze jest blenda, na piętrze natomiast w miejscu blendy wykonano otwory dzwonowe z drewnianymi żaluzjami.

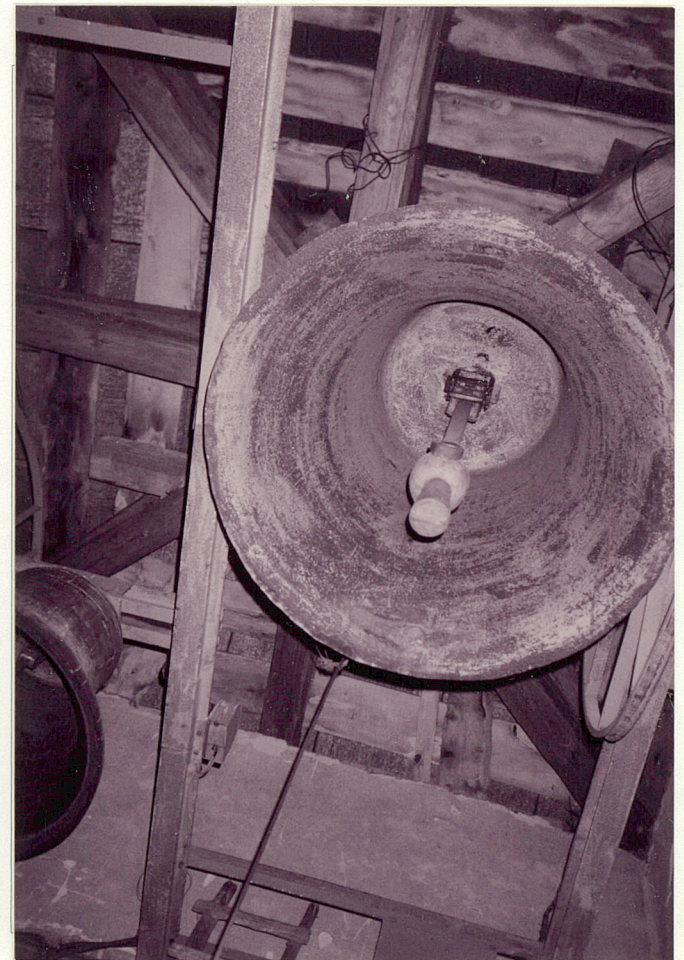
WIDOK NA DZWONY

Dwa dzwony żeliwne.
