12240

MAZOWIECKIE

1. Obiekt	2. Czas powstania	3. Miejscowość
12240/12 DZWONNICA PRZY KOŚCIELE FIL.	1909	ZARĘBY KOŚCIELNE

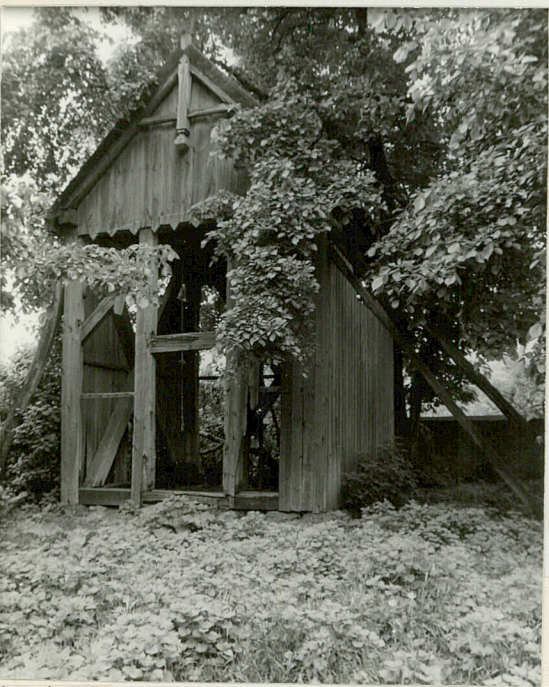
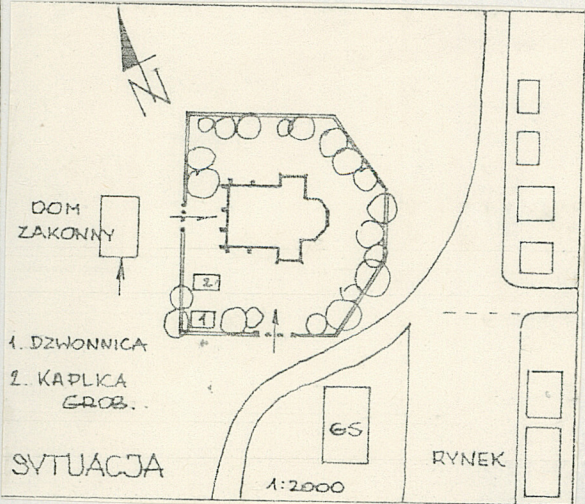
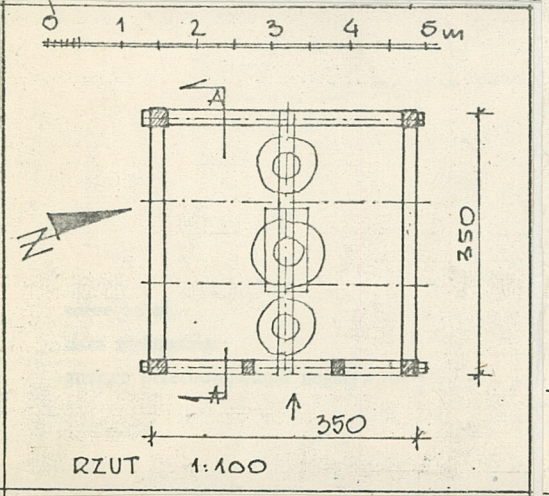
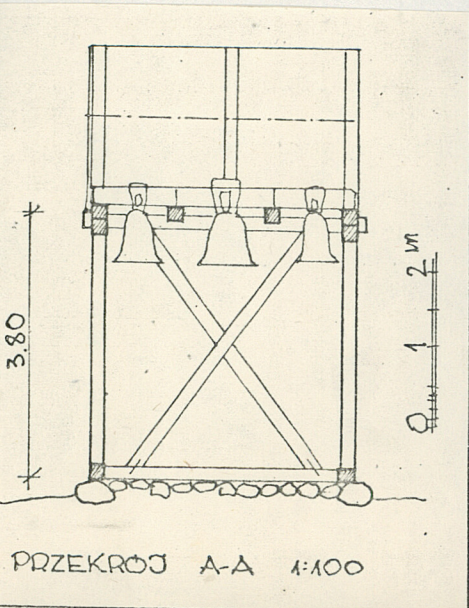
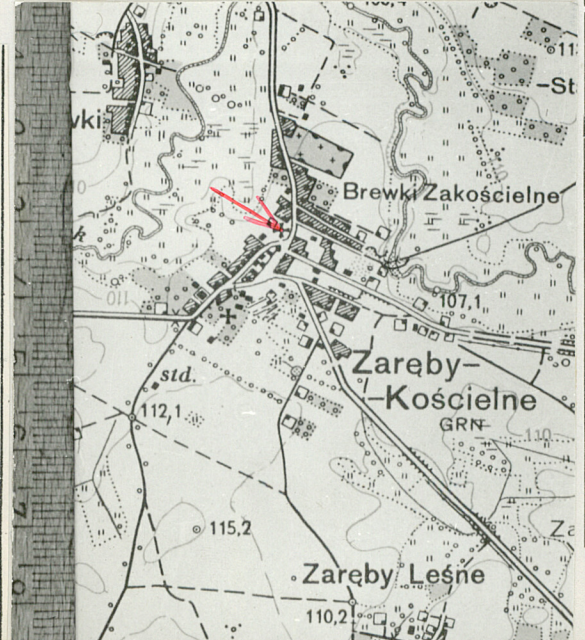
Sytuacja - dzwonnica znajduje się w pd.-zach. narożu ogrodzonego terenu przykościelnego. Frontem zwrócona ku wsch. W otoczeniu drzew liściastych.

Materiał i technika - drewniana, konstrukcji słupowej, oszalowana deskami pionowymi do czoła /częściowo na zakładkę/. Na podmurówce z luźno ułożonych kamieni polnych. Dach kryty papą. Więźba krokwiowo-jętowa.

Rzut - na planie kwadratu o bokach 3,5 m
Wejście od str. wsch.

Bryła - prostopadłościenna, jednokondygnacyjna z dachem dwuspadowym o kalenicy na osi wsch.-zach.

Elewacje - od frontu ze szczytem trójkątnym ujętym od dołu ozdobnym ząbkowaniem, w zwieńczeniu drewniany, ozdobnie profilowany kroksztyn.

Wnętrze - jednoprzestrzenne. Na wysokości okapu poprzeczna, złożona z kilku belek konstrukcja nośna dla trzech dzwonów.

14. Kubatura	15. Powierzchnia użytkowa	16. Przeznaczenie pierwotne	17. Użytkowanie obecne
ok. 50 m ³	10,5 m ²	dzwonnica	dzwonnica
18. Prace budowlane i konserwatorskie, ich przebieg i dokumentacja		19. Stan zachowania (fundamenty, ściany zewnętrzne, ściany wewnętrzne, sklepienia, stropy, konstrukcje dachowe, pokrycie dachu, wyposażenie i instalacje)	
nie prowadzono żadnych prac remontowych po 1945 r.		<p>Stan techniczny b. zły</p> <ul style="list-style-type: none"> - ubytki oszalowania - ubytki pokrycia - mocno spróchniałe słupy i rygle konstrukcji nośnej - podwaliny zawilgocone, częściowo spróchniałe. - fundament z kamienia polnego - rozsypujący się. 	
20. Najpilniejsze postulaty konserwatorskie			
remont generalny całego obiektu
