WOZOWNIA w zespole dworskim
737/2

2 ćw. XIX wieku

ŁĘGONICE

Łęgonice 108

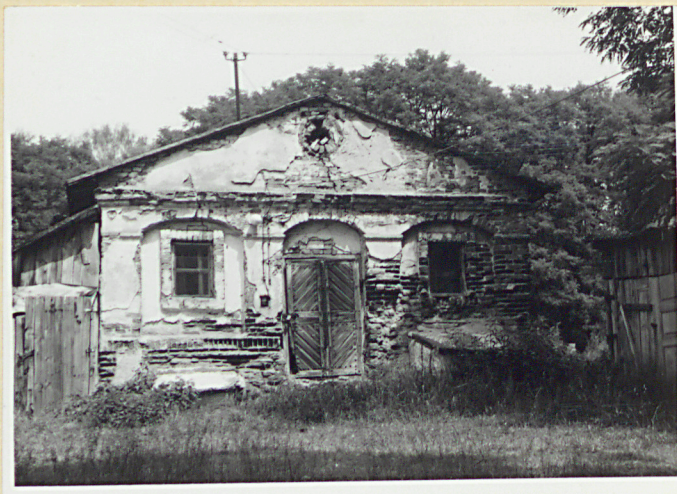
elewacja pd.

Elewacje: Południowa 3-osiowa, z drzwiami na osi, otwory wyznaczające osie w płytkich arkadach zamkniętych łukiem odcinkowym. Elewacja wschodnia 5-osiowa, rozcłonkowana ślepyimi arkadami, ale arkady osiowe i skrajne węższe niż pozostałe i zamknięte półkoliście. Elewacja zachodnia 5-osiowa z drzwiami na osi, dwie osie od południa przesłonięte drewnianą dobudówką. W szczytach elewacji oculusy.
