STAJNIA w zespole dworskim

2 ćw. XIX wieku

ŁĘGONICE

11. Zdjęcia, plan sytuacyjny, rzuty

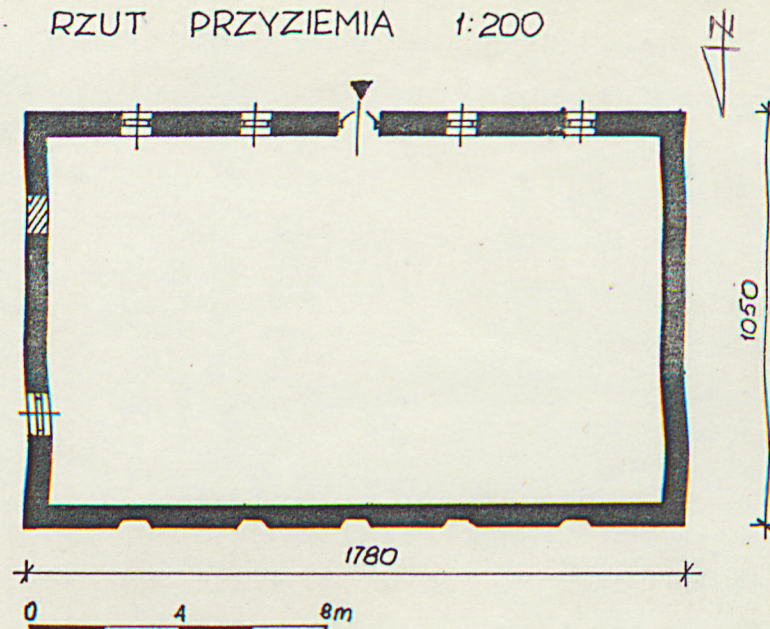
RZUT PRZYZIEMIA 1:200

Rzut: Założona na planie prostokąta wydłużonego, z jednoprzestrzonnym wnętrzem. Od zachodu przylega drewniana przybudówka.

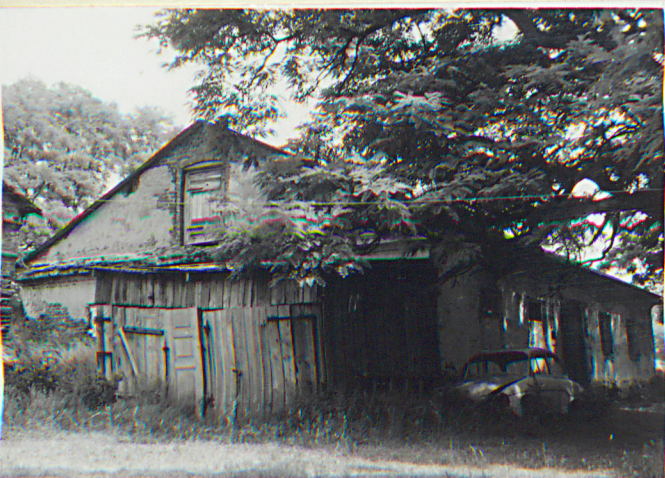
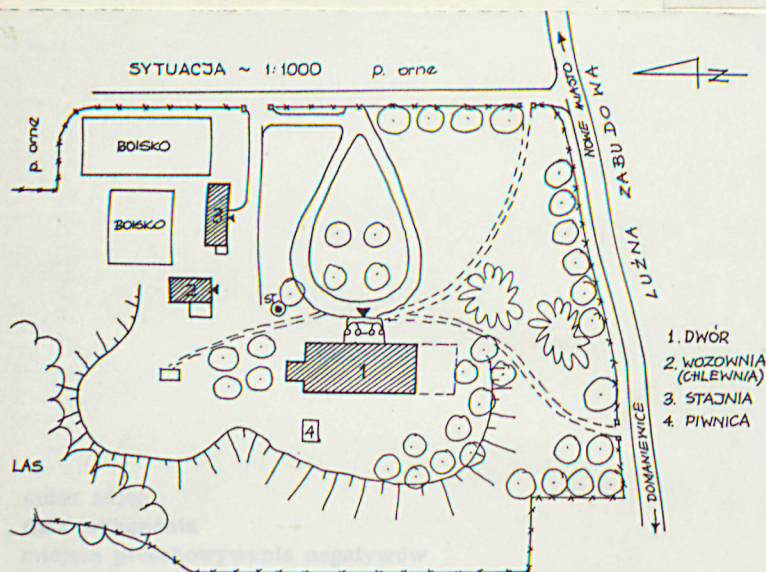
Bryła: Prostopadłościenna przekryta dwuspadowym dachem.

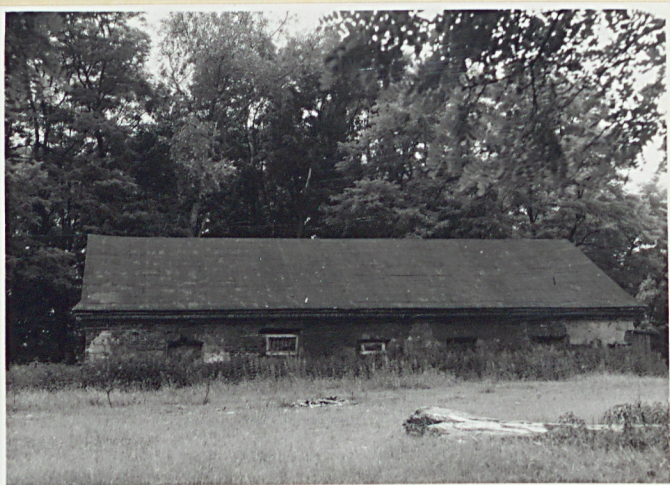
elewacja płn.

Elewacje: Frontowa /pd./ 5-osiowa z drzwiami na osi. Północna również 5-osiowa, zachodnia dwuosiowa, natomiast wschodnia przesłonięta drewnianą przybudówką. Naroża stajni boniowane. Elewacje wieńczy nieznacznie wykładany gzyms. W zachodnim szczycie drzwi.
