1. Obiekt

m5611  
Dom robotniczy

Żyrardów

Żyrardów, ul. T. Kościuszki 35  
nr hipoteczny .....

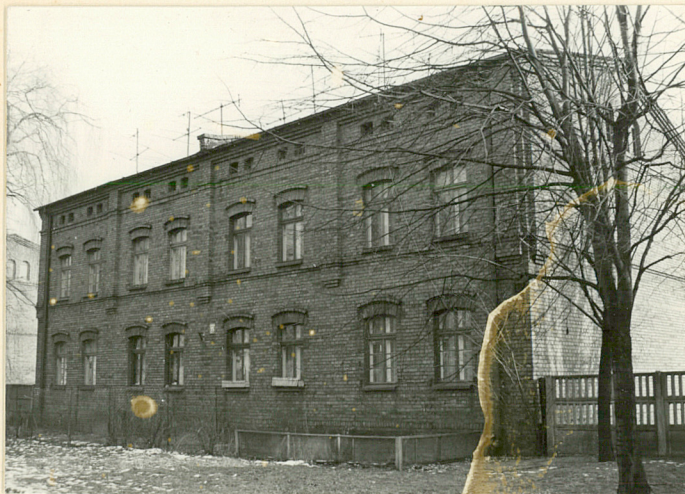
11. Zdjęcia, plan sytuacyjny, rzuty

Budynek założony na planie prostokąta, z dwoma jednoosiowymi ryzalitami od strony podwórza. Dwukondygnacyjny, częściowo podpiwniczony, nakryty dwuspadowym dachem. Układ wnętrz dwutraktowy, w każdym trkcie cztery pomieszczenia. Na piętrze analogiczny układ wnętrz. Klatki schodowe na osi ryzalitów, schody dwubiegowe, drewniane, z balustradami tbalokowymi. Sufity proste, podłogi z desek, na klatkach schodowych posadzki z cegieł. Drzwi wejściowe przebudowane, odrzwia nowe. Pozostała stolarka okienna i drzwiowa dawna. Elewacje nieotynkowane, frontowa 8-osiowa od strony podwórza 6-osiowa. Podział poziomy elewacji stanowią odsadzka niskiego cokołu oraz gzymsy kordonowe. Na wysokości piętra narożniki ujęte lizenami, które zastosowano również na osiach ścian działowych. Okna prostokątne, górą zamknięte odcinkowo z gzymsami nadokiennymi wykonanymi w cegle. Gzymsy ponad otworami drzwiowymi zniszczone w czasie budowy daszków. Okienka poddasza kwadratowe umieszczone parami w pasie fryzu. W szczytach po trzy okna prostokątne górą zamknięte półkoliście.
