Dom

pocz. XXw.

Żyrardów

Żyrardów, ul. 1 Maja 53

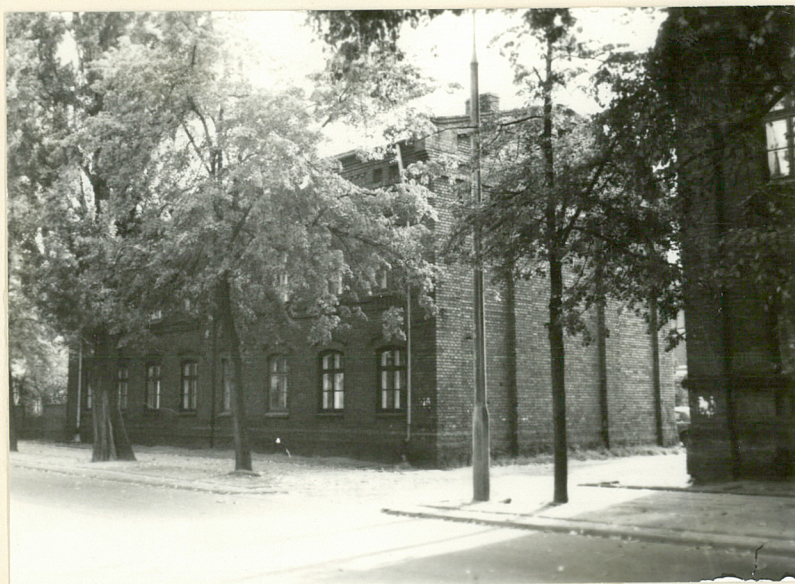
11. Zdjęcia, plan sytuacyjny, rzuty

Dom murowany, założony na rzucie prostokąta, z dwoma pozołnymi ryzalitami, od strony podwórza, dwukondygnacyjny, nakryty dwuspadowym dachem. Układ wnętrz dwutraktowy z czterema pomieszczeniami mieszkalnymi w traktach frontowym. W traktach tylnym cztery mniejsze izby i dwie klatki schodowe na osi ryzalitów. Pomieszczenia łączą się otworami drzwiowymi z klatkami schodowymi oraz między sobą, co pozwalało na dowolne łączenie pomieszczeń. Pierwotnie w budynku mieściły się trzy mieszkania 3-izbowe oraz siedem 1-izbowych. Wnętrze bez wystroju, podłogi z desek, na klatkach schodowych posadzki z cegieł. Klatki schodowe dwubiegowe, drewniane z balustradami tralkowymi. Z części podestów wydzielone drewnianymi ściankami małe przedpokoje. Stolarka okienna i drzwiowa pierwotna, częściowo zachowane stare okucia. Drzwi zewnętrzne z nasłwiatłami. Elewacje nieotynkowane, z bogatą dekoracją wykonaną przy pomocy różnego układu cegieł. W podziałach elewacji przeważają elementy pionowe, ryzalitty z ozdobnymi trójkątnymi zwieńczeniami i pasy poziom dzielące elewacje na segmenty zwieńczone ślepymi arkadami. Gzymsy koronujące z pasem fryzu, w którym umieszczone okienka poddasza. Szczyt pod. rozczłonkowany płycinami.

14. Kubatura 1848m ³	15. Powierzchnia użytkowa 231m ²	16. Przeznaczenie pierwotne mieszkalne	17. Użytkowanie obecne mieszkalne
18. Prace budowlane i konserwatorskie, ich przebieg i dokumentacja Bieżące remonty budynku.		19. Stan zachowania (fundamenty, ściany zewnętrzne, ściany wewnętrzne, sklepienia, stropy, konstrukcje dachowe, pokrycie dachu, wyposażenie i instalacje) Dobry, zawilgocone dolne partie murów, brak izolacji poziomej.	
20. Najpilniejsze postulaty konserwatorskie Zapobiec zawilgacaniu murów.
