DOM MIESZKALNY, tzw. KAMIENICA

ŻYRARDÓW

Żyrardów

ul. Narutowicza 1

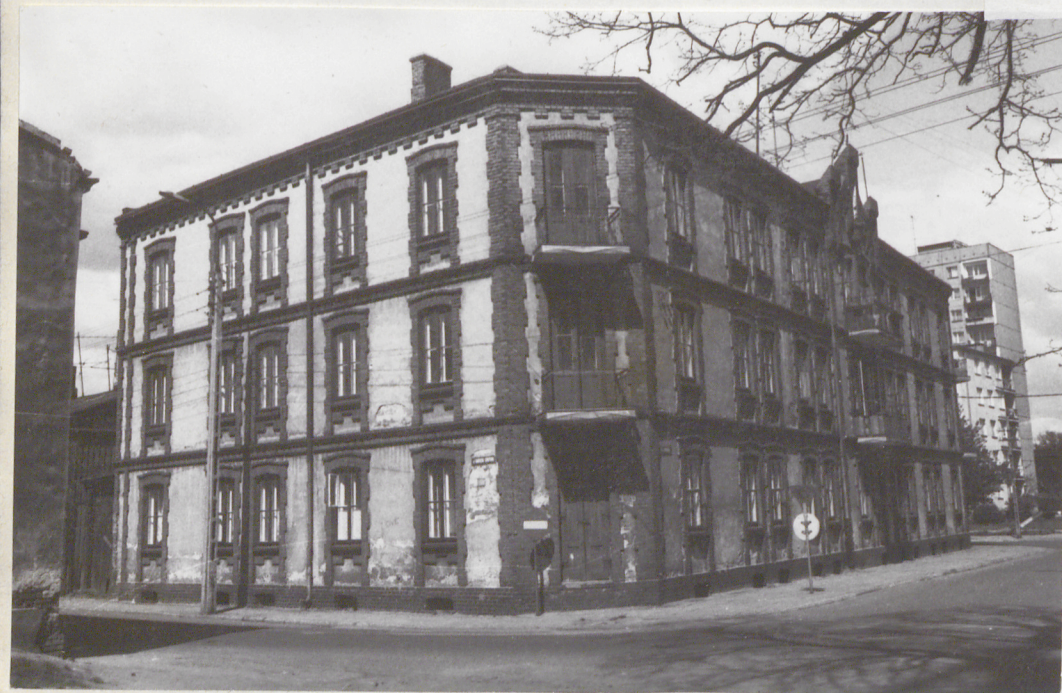
11. Zdjęcia, plan sytuacyjny, rzuty

- **sytuacja** - obiekt położony w niewielkiej odległości od centrum miasta, kalenicą równoległą do ulicy 16 stycznia. Usytuowany w przedziale ulic Narutowicza, 16 Stycznia i Borucha Szumana. Po drugiej stronie ulicy Narutowicza zespół bloków i miejsce po spalonym zabytkowym domu. Naprzeciw fasady skwer i mały budynek Poradni Pedagogiczno-Psychologicznej. Sąsiedztwem ryzalitu wzdłuż ul. Szumana jej drewniany, zdekapitalizowany budynek.

- **rzut** - wzniesiony na rzucie wydłużonego prostokąta, ze ściętymi narożnikami, płytkim ryzalitem na osi i ryzalitami bocznymi w kierunku zachodnim. Budynek trzytraktowy. Dwa główne ciągi komunikacyjne.
