KARTA EWIDENCYJNA ZABYTKÓW  
ARCHITEKTURY I BUDOWNICTWA

Nr 13181 MAZOWIECKIE

DOM ROBOTNICZY

ŻYRARDÓW

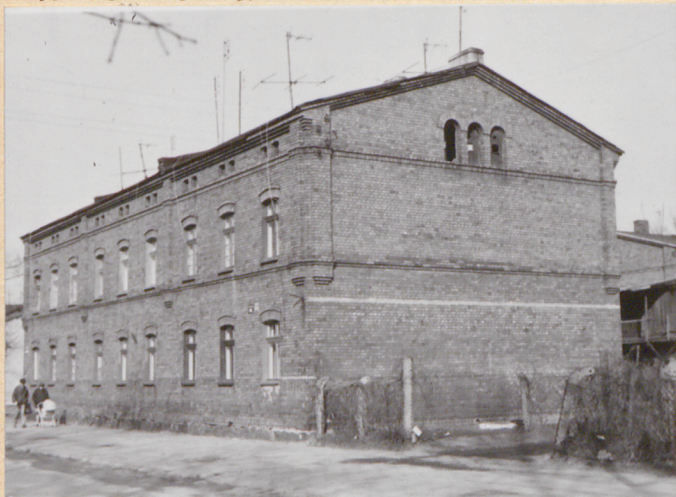
11. Zdjęcia, plan sytuacyjny, rzuty

Założony na rzucie prostokąta z dwoma prostokątnymi ryzalitami od strony podwórza. Dwukondygnacyjny, na niskim cokole, nakryty dwuspadowym dachem. Układ wewnątrz dwutraktowy, w trakcie tylnym dwie klatki schodowe umieszczone częściowo w ryzalitach. Pierwotnie na każdej kondygnacji było 6 mieszkań dwuizbowych. Wnętrza bez wystroju. Klatki schodowe drewniane, dwubiegowe, z tralkowymi balustradami. Stolarka okienna i drzwiowa zachowana. Elewacje nie otynkowane. Elewacje dłuższe 9-cioosiowe, tylna z dwoma ryzalitami, boczne ślepe. Kondygnacje dzieli gzyms kordonowy. Gzyms koronujący wieńczy również szczyty budynku. Narożniki piętra ujęte lizenami. Na elewacji frontowej lizeny umieszczone na osi ścian działowych, dzielą je na trzy segmenty. Okna prostokątne, górą zamknięte odcikowo, z gzymsami nadokiennymi. Okienka poddasza umieszczone w pasie fryzu, po dwa na osi okien dolnych kondygnacji. W szczytach po trzy okienka o kształcie tryforium.
