Budynek mieszkalny

RADOM

11. Zdjęcia, plan sytuacyjny, rzuty

Radom ul. 25-Czerwca 27

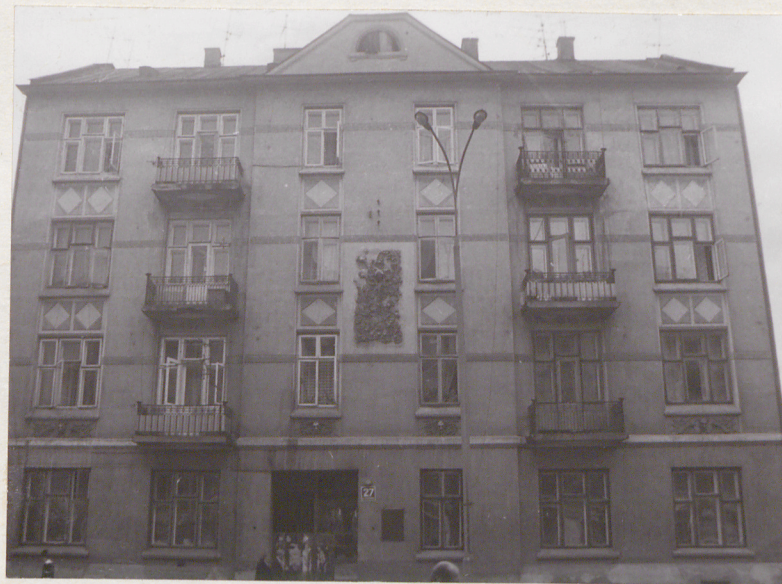
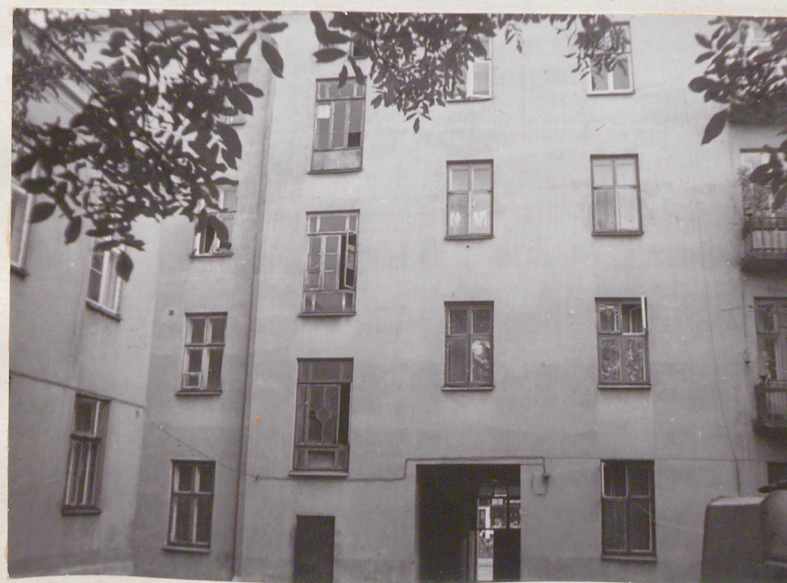
Budynek usytuowany w zachodniej pierzei ul. 25-Czerwca (d.1-Maja) w zabudowie zwartej, założony na planie prostokąta, częściowo podpiwniczony, ściany murowane z cegły pełnej, stropy drewniane dach drewniany dwuspadowy kryty papą, więźba jętkowo-płatwiowa. Układ jednotraktowy z sienią przejazdową w głównej osi. Klatka schodowa z sieni przejazdowej. Schody dwubiegowe-powrotne, drewniane, spoczniki drewniane, stolarka typowa drewniana. Elewacja klasycystyczna z ryzalitem na osi. Czterokondygnacyjny. Otwory okienne prostokątne, trójdzielne w ryzalicie dwudzielnym. Tympanon zakończony trójkątnym uciętym wierzchołkiem. Szeroki gzyms oddziela kondygnację pierwszą od pozostałych. Całość elewacji wieńczy szeroki wystający gzyms. Na środku ryzalitu prostokątna płaskorzeźba. Pod okiennikami drugiej kondygnacji rzeźby maszkaronów. Personifikacja diabłów. Północna oficyna dwukondygnacyjowa, jednotraktowa z wejściem na osi głównej budynku. Wejście z ryzalitem na osi, prostokątne, zamknięte półłukiem świetlik klatki schodowej. Szybki kolorowe stylizowane na witraże wypełniają otwór.

14. Kubatura 7210 m ³	15. Powierzchnia użytkowa 1273 m ²	16. Przeznaczenie pierwotne mieszkalne	17. Użytkowanie obecne mieszkalne
18. Prace budowlane i konserwatorskie, ich przebieg i dokumentacja Remonty bieżące. Ostatni połączony z malowaniem stolarki w 1986r. Drobne prace remontowe wykonywane przez użytkowników mieszkań.		19. Stan zachowania (fundamenty, ściany zewnętrzne, ściany wewnętrzne, sklepienia, stropy, konstrukcje dachowe, pokrycie dachu, wyposażenie i instalacje) Stan zachowania ścian, stropów, więźby dachowej, pokrycia dachów dobry i b.dobry. Znaczny stopień zużycia posadzek w mieszkaniach i ceramicznych na klatkach schodowych. Elementy drewniane pokryte kilkakrotną warstwą farby olejnej. Na balustradzie wyraźne reliefowe rysunki (wstążki) typu secesyjnego)	
20. Najpilniejsze postulaty konserwatorskie Odnowienie elewacji frontowej budynku.
