1. Obiekt

Budynek mieszkalny

PRUSZKÓW - ŻBIKÓW

ul. Żbikowska nr 56

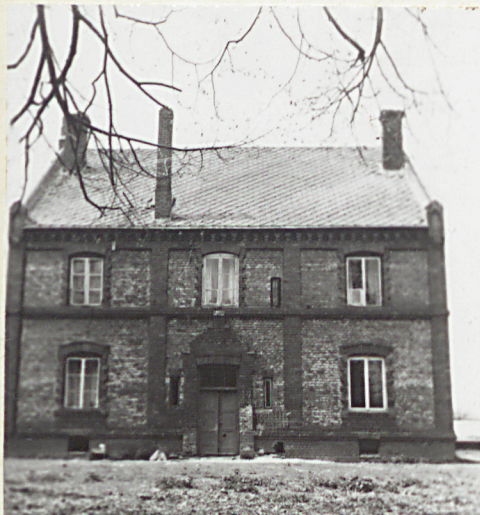
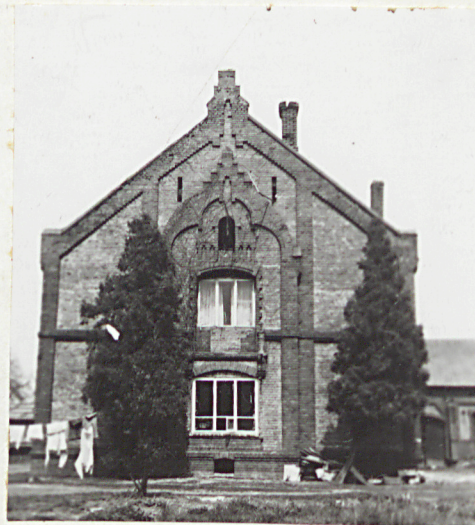
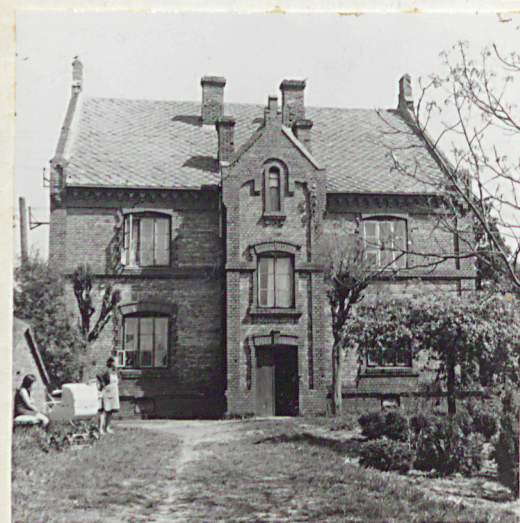
11. Zdjęcia, plan sytuacyjny, rzuty

Budynek na terenie gospodarstwa ogrod-szkółkarskiego przy ulicy Żbikowskiej, sąsiadujący z pakownią i cieplarnią od płn oraz stajnią od wsch. Murowany z cegły, stropy belkowe z pułapem i podsufitką. Więźba drewniana jętkowa. Dach kryty eternitem. Plan prostokątny, symetryczny wzdłuż osi wsch-zach z płytkimi ryzalitami od płn i pd oraz większymi wejściowymi od zach. Wnętrze rozplanowane symetrycznie. Wejścia od wsch i zach. Budynek dwukondygnacyjny, nakryty dachem dwuspadowym o bryle zwartej. Elewacje wsch i zach trójosiowe, płn i pd jednosiowa, podzielona lizenami i gzymsami. Okna szerokie na łuku odcinkowym, rustykowane. Na elewacje szczytowe nałożony ślepy maswerk komponowany na łuku trójlistnym.

14. Kubatura ok. 1250 m ³	15. Powierzchnia użytkowa ok. 168 m ²	16. Przeznaczenie pierwotne mieszkalne	17. Użytkowanie obecne mieszkalne
18. Prace budowlane i konserwatorskie, ich przebieg i dokumentacja		19. Stan zachowania (fundamenty, ściany zewnętrzne, ściany wewnętrzne, sklepienia, stropy, konstrukcje dachowe, pokrycie dachu, wyposażenie i instalacje) Stan zachowania dobry.	
20. Najpilniejsze postulaty konserwatorskie
