875/6 Pakownia u rejskie ogrodniczya Moskwa

1898-99

PRUSZKÓW - ŻBIKÓW

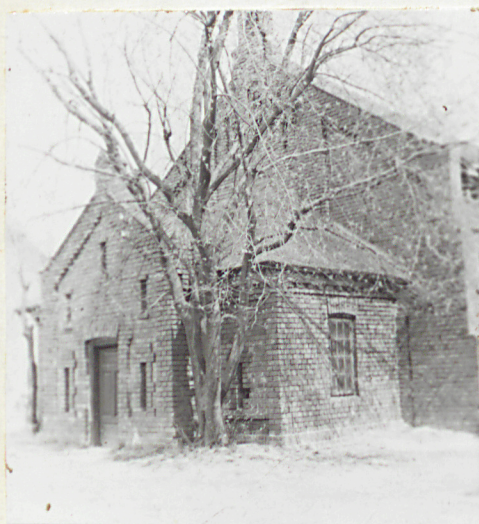
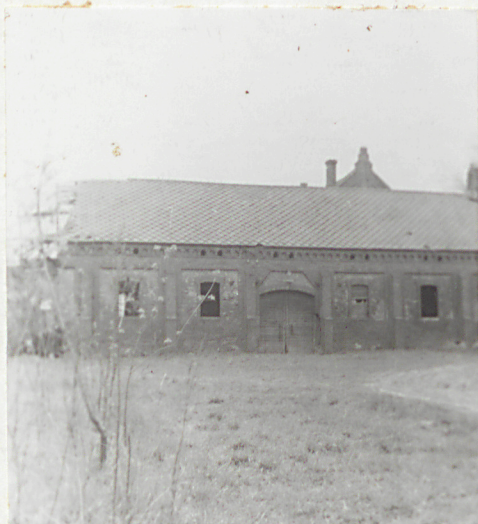
Architectural floor plan of a rectangular building. The plan shows a central hall with a door at the bottom, flanked by two side rooms. The building has a total width of 28.70 and a total depth of 12.70. The central hall has a width of 0.1, 2.3, 4.5, and 5.4. The side rooms have a height of $h=4.00$. The plan is labeled "Fig. 1" and "Fig. 2".

Pakownia na terenie gospodarstwa ogrod-szkółkarskiego przy ulicy Żbikowskiej, sąsiadująca z cieplarnią i bud.administracyjnym oraz stodołą. Murowana z cegły, więźba drewniana stocowa. Dach kryty eternitem. Prostokątna hala siedmioprzęsłowa z niewielkim aneksem od zach.z rzędem słupów nośnych konstrukcji dachowej na osi we wnętrzu. Bryła zwarta, symetryczna, jednokondygnacyjna. Dach dwuspadowy. Aneks nieco niższy. Elewacje boczne przeprute obramowanymi oknami w kwadratowych blendach między dwuuskokowymi szakrpiami, zwieńczone fryzem kostkowym. W przęsłach środkowych bramy wjazdowe. Elewacja szczytowa wschodnią, zrujnowaną, zachodnią zwieńczona sterczyną. Aneks z ryzalitem wejściowym ozdobionym rustykowaniem otworu wejściowego i szczelinowych okien.

14. Kubatura ok. 1000 m ³	15. Powierzchnia użytkowa ok. 250 m ²	16. Przeznaczenie pierwotne pakownia	17. Użytkowanie obecne pakownia
18. Prace budowlane i konserwatorskie, ich przebieg i dokumentacja		19. Stan zachowania (fundamenty, ściany zewnętrzne, ściany wewnętrzne, sklepienia, stropy, konstrukcje dachowe, pokrycie dachu, wyposażenie i instalacje) Budynek uszkodzony, zawalony częściowo dach, liczne ubytki ścian bocznych i szczytu pd-wsch.	
20. Najpilniejsze postulaty konserwatorskie Konieczny remont kapitalny.
