Budynek mieszkalny

R A D O M

Radom, ul. Giserska 1

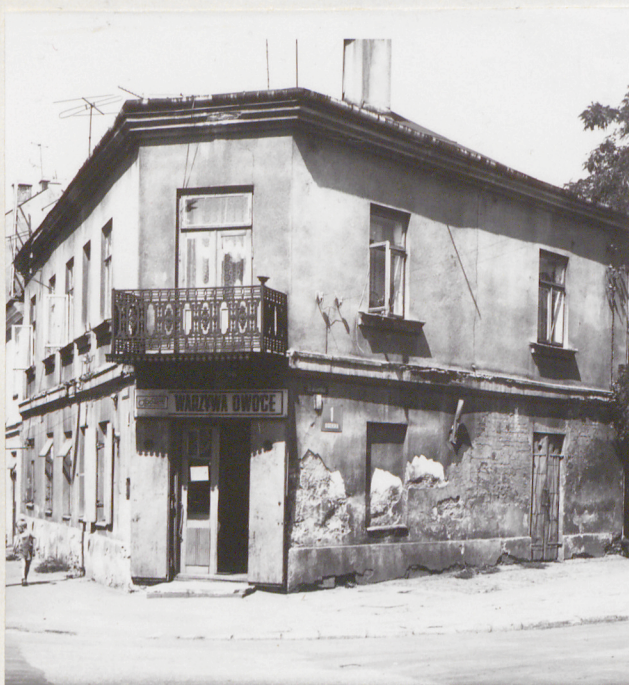
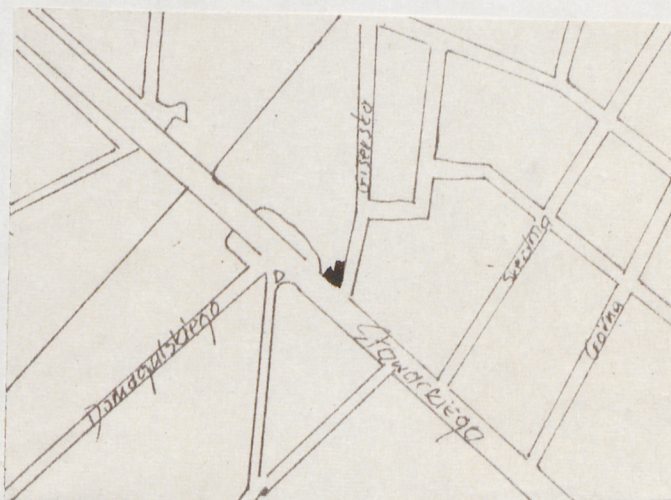
11. Zdjęcia, plan sytuacyjny, rzuty

Budynek usytuowany u zbiegu ulic Słowackiego i Giserskiej, narożny, murowany z cegły ceramicznej pełnej, otynkowany/tynki zewnętrzne cementowo-wapienne, wewnętrzne wapienne, /niepodpiwniczony, stropy palne drewniane, dach drewniany niski dwuspadowy, pokrycie dachu papą, więźba dachowa kleszczowo-płatwiowa ze stolcami. Budynek założony na planie dwu ukośnie ustawionych prostokątów, ze ściętym narożnikiem, jednotraktowy, bryła zwarta. Klatka schodowa wewnętrzna w sieni, wejście od podwórza, schody drewniane jednobiegowe jednokierunkowe, tralka drewnianej balustrady toczona, posadzki w sieni na parterze z płytek z lastryku szlifowanego, posadzka w korytarzu na piętrze i w okalach z drewna miękkiego, w lokalu handlowym na parterze - płytki ceramiczne. Fasada od ul. Słowackiego 5 osi okien, cokół z lastryku płukanego, gzyms podziałowy między I i II kondygnacją, gzyms wieńczący profilowany, w narożniku jednoosiowym wejście do lokalu handlowego, na I kondygnacji żeliwny balkon na żeliwnych wspornikach balustrada żeliwna opracowana geometrycznie, fasada od ul. Giserskiej 2 osie okien, gzyms podziałowy i wieńczący jak od ul. Słowackiego, na I kondygnacji blenda okienna. Trzony kuchenne i piecowe z kafli typowych, stolarka drzwi typowa, "okna polskie".

14. Kubatura 861 m <sup>3</sup>	15. Powierzchnia użytkowa 185 m <sup>2</sup> izb:11 lok:6	16. Przeznaczenie pierwotne mieszkalne	17. Użytkowanie obecne mieszkalne
18. Prace budowlane i konserwatorskie, ich przebieg i dokumentacja		19. Stan zachowania (fundamenty, ściany zewnętrzne, ściany wewnętrzne, sklepienia, stropy, konstrukcje dachowe, pokrycie dachu, wyposażenie i instalacje)  Zły stan posadzek, elewacji, instalacji.	
20. Najpilniejsze postulaty konserwatorskie
