1. Obiekt

Budynek mieszkalny

R A D O M

Radom, ul. Malczewskiego 9

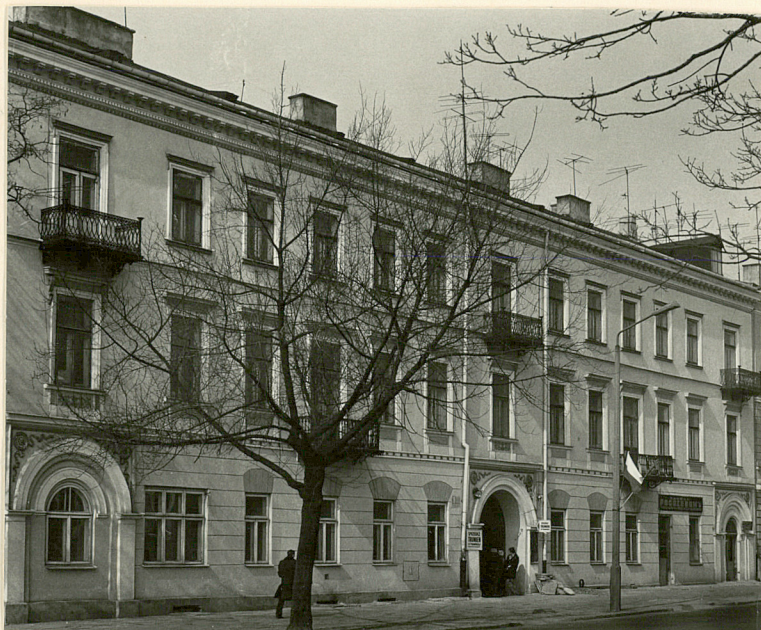
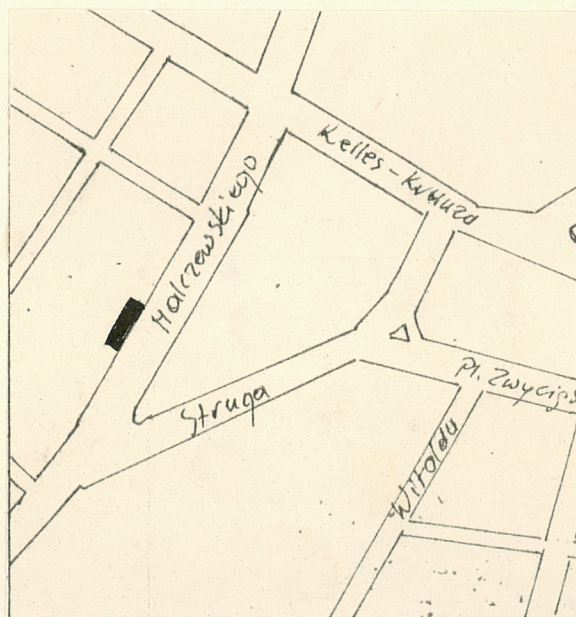
11. Zdjęcia, plan sytuacyjny, rzuty

Budynek usytuowany w płn.-zach.stronie ul.Malczewskiego w zabudowie półzwartej,murowany z cegły pełnej,stropy palne drewniane dach drewniany dwuspadowy niski, więźba dachowa krokwiowo-płatwiowa ze stolcami,pokrycie dachu papą, tynki zewnętrzne zwykłe cementowo-wapienne.wewnętrzne wapienne.Budynek założony na planie wydłużonego prostokąta,podpiwniczony,dwutraktowy,z prostopadłe ustawioną oficyną z przybudówką z jednej strony i z przybudówką z drugiej strony.Poddasze częściowo zamieszkałe,użytkowe,na dachu lukarna doświetlająca mieszkanie i trzy małe doświetlające poddasze użytkowe.Sień przejazdowa na osi,z sieni klatka schodowa,schody ogniotrwałe żeliwne, tralki żeliwne,spoczniki żeliwne,schody dwubiegowe powrotne,doświetlenie klatki schodowej oknami od podwórza.Posadzki w mieszkaniach z drewna miękkiego/deski strugane/,częściowo z drewna twardego/klepka/.Elewacja frontowa o trzynastu osiach okien,trzykondygnacyjowa,kompozycji horyzontalnej,brama sieni ujęta w arkadę,ponad nią opracowania sztukateryjne ze stylizowaną ornamentyką roślinną/wieńce z liści ze wstęgami i kwiatem w środku/,skrajne okna I kondygnacji ujęte w arkadę,pozostała część I kondygnacji boniowana płasko,między I i II kondygnacją przebiega fryz ze stylizowanym motywem roślinnym/kwiaty ośmiolistne/,pod oknami II kondygnacji na osi i na obu skrajnych płyciny podokienne wypełnione sztukaterią o stylizowanych motywach roślinnych i nadokienne gzymsy podparte konsolkami,pozostałe okna II kondygnacji obramione z gzymsami nadokiennymi,okna III kondygnacji obramione z gzymsami nadokiennymi gzyms wieńczący zdobiony konsolkami - kroksztynowy,pod gzymsem fryz o motywie geometrycznym,2 balkony na II i III kondygnacji na żeliwnych wspornikach o geometrycznie opracowanej balustradzie
