1. Obiekt

Budynek mieszkalny

1928r.

Radom, ul. Mireckiego 12

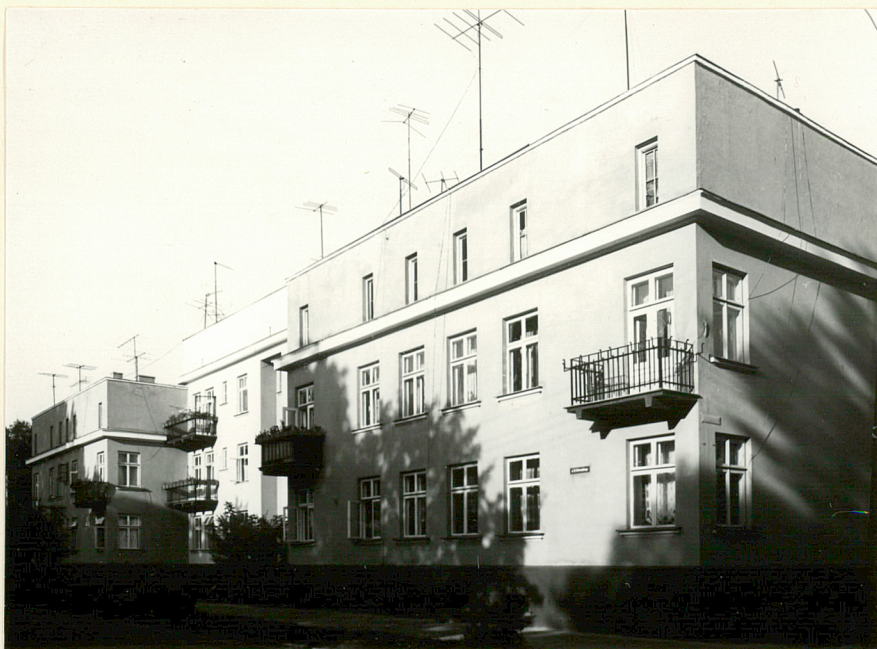
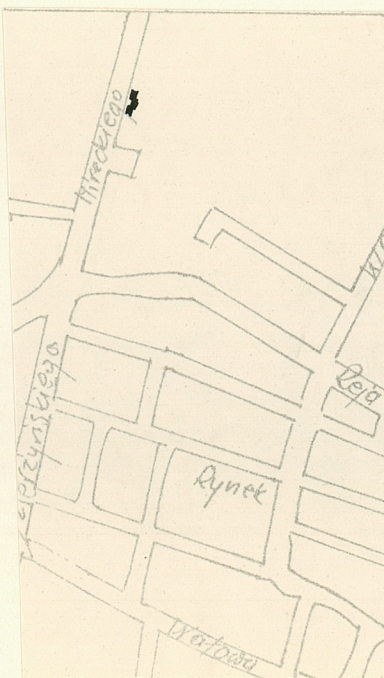
11. Zdjęcia, plan sytuacyjny, rzuty

Budynek usytuowany we wschodniej stronie ul. Mireckiego, wolno-
stojący, murowany z cegły pełnej ceramicznej, otynkowany/tynki
wewnętrzne wapienne, zewnętrzne cementowo-wapienne/podpiwniczo-
ny/użytkowe/, stropy ogniotrwałe typu Kleina, dach płaski żelbet-
owy pokrycie papą, budynek założony na planie wydłużonego prost-
okąta, trzy jednotraktowe skrzydła, środkowe odsunięte od linii
ulicy - trzy kondygnacje, boczne dwukondygnacyjne. Klatka schodowa
skrzydła środkowego doświetlona oknami o wakroju prostokątnym,
sien przejsciova/wejście od ulicy nieużytkowane/, schody monoli-
tyczne dwubiegowe dwukierunkowe, balustrada stalowa, pochwyt dREW-
niany, posadzki na spocznikach schodów z lastryku szlifowanego,
posadzki na spocznikach międzypiętrowych z pytki ceramicznej,
płytk ceramiczna na ścianach w sieni przejsciovej, klatki scho-
dowe w skrzydłach skrajnych - schody monolityczne żelbetowe dwu-
biegowe powrotne, balustrada stalowa, pochwyt drewniany, posadzki

z lastryku szlifowanego i płytki ceramicznej. Posadzk w lokalach
z drewna twardego i miękkiego. W skrzydłach skrajnych poddasze
częściowo użytkowe i częściowo zamieszkałe. Elewacja skrzydła
środkowego symetryczna siedem osi okien, oś symetrii wgłębiona
cokół z lastryku plukanego, gzyms nad oknami III kondygnacji
żelbetowe balkony ze stalową balustradą, skrzydła boczne o sześć-
ciu osiach okien, cokół z lastryku plukanego, gzyms na oknami II
kondygnacji, balkony żelbetowe ze stalową balustradą, wąskie
prostokątne okna poddasza. Stolarka drzwi typowa z kasetami, okna
"polskie", trzony grzejne z kafli gładkich typowych i częściowo
zachowanych kafli zdobionych motywem geometrycznym.
Instalacje: woda, kanalizacja, gaz, elektryczność, ogrzewanie piecowe.

14. Kubatura 6682 m ³	15. Powierzchnia użytkowa 1036 m ² izb:41 lok:23	16. Przeznaczenie pierwotne mieszkalne	17. Użytkowanie obecne mieszkalne
18. Prace budowlane i konserwatorskie, ich przebieg i dokumentacja		19. Stan zachowania (fundamenty, ściany zewnętrzne, ściany wewnętrzne, sklepienia, stropy, konstrukcje dachowe, pokrycie dachu, wyposażenie i instalacje) Ogólny stan zachowania budynku dobry.	
20. Najpilniejsze postulaty konserwatorskie
