**OŚRODEK DOKUMENTACJI  
ZABYTKÓW W WARSZAWIE**  
KARTA EWIDENCYJNA ZABYTKÓW  
ARCHITEKTURY I BUDOWNICTWA

Oficyna nr 2

PŁOCK

STARY RYNEK 23

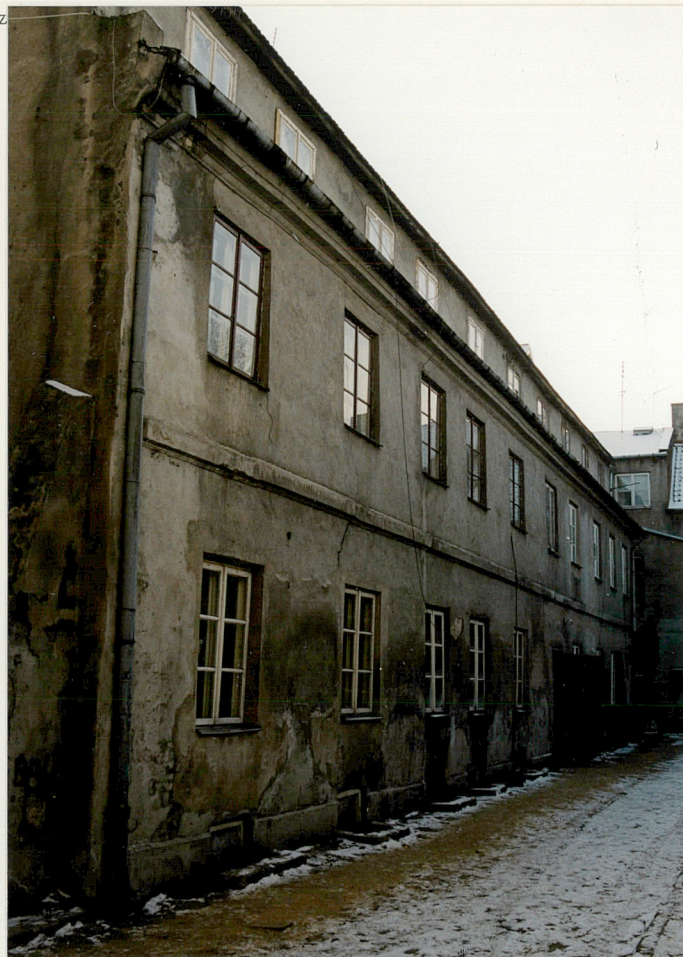
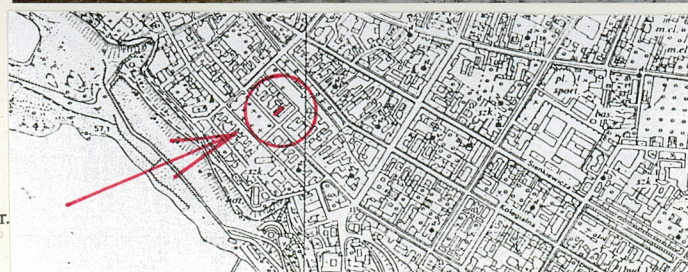
11. Zdjęcia, rzut, prz

Stan techniczny - bardzo zły. Ściany konstrukcyjne spękane w partiach otworów okiennych i drzwiowych, prawdopodobnie do rozbiórki w dużym zakresie, konstrukcja dachowa i stropy do wymiany, stolarka okienna i drzwiowa prawdopodobnie do wymiany. Bardzo duże zawilgocenie obiektu, ślady grzyba domowego.

Pilne przystąpienie do remontu kapitalnego w pełnym zakresie.
