Budynek mieszkalny

1933r.

R A D O M

Radom, ul. Słowackiego 57

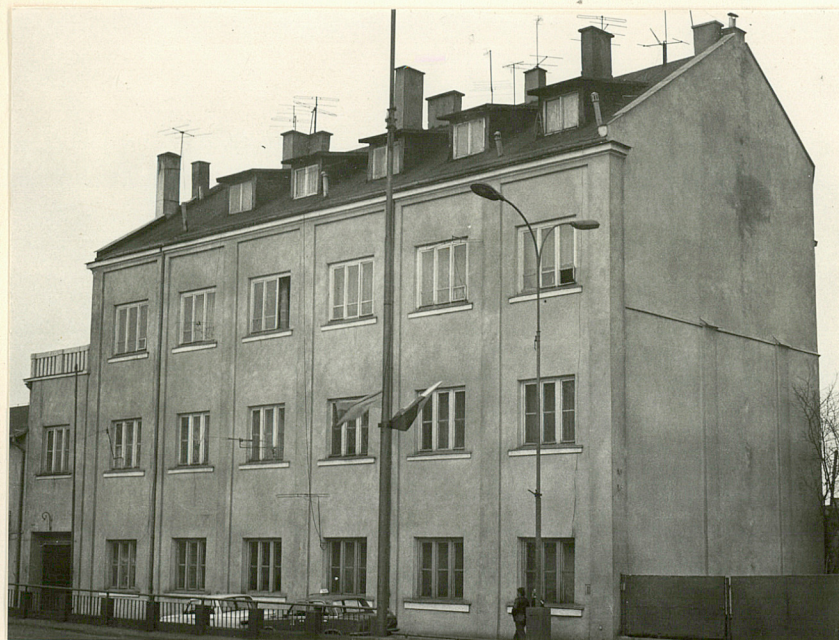
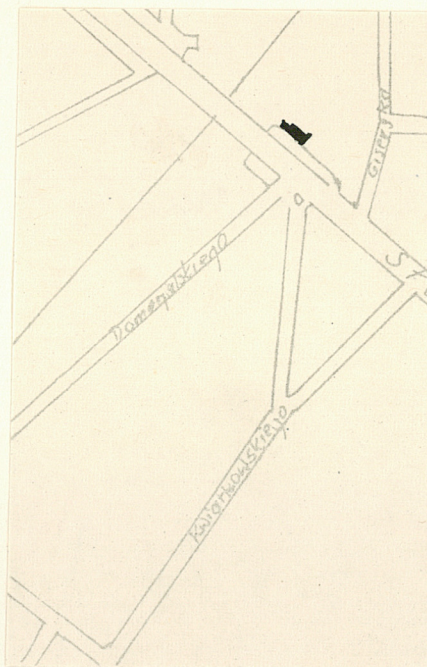
11. Zdjęcia, plan sytuacyjny, rzuty

Budynek usytuowany w płn.-wsch. pierzei ul. Słowackiego, zabudowa zwarta, murowany z cegły pełnej ceramicznej, otynkowany/tynki zewnętrzne cementowo-wapienne, wewnętrzne wapienne/, stropy niepalne typu Akermana, dach drewniany niski dwuspadowy, pokrycie papą więźba dachowa krokwiowo-płatwiowa ze stolcami. Budynek założony na planie wydłużonego prostokąta z oficyną ukośnie ustawioną połączoną z budynkiem frontowym przez przybudówkę, przy ścianie poprzecznej dobudówka dwukondygnacyjowa z sienią przejazdową, z dachem płaskim tarasowym pokrytym posadzką cementową. Budynek jednotraktowy trzykondygnacyjny o sześciu osiach okien, bryła zwarta. Klatka schodowa wewnętrzna z wejściem od podwórza, schody dwubiegowe powrotne monolityczne, balustrada stalowa, pochwyt drewniany, doświetlenie klatki schodowej oknami o wykroju prostokątnym o skrzydłach rozcłódkowanych szczelinami, posadzki w klatce schodowej betonowe, spoczniki biegów drewniane, posadzki w korytarzach kondygnacji betonowe, posadzki w klatce schodowej na partee z płytek ceramicznych kolorach biały, żółty, czerwony, lokale rozmieszczone po obu stronach korytarza biegnącego wzdłuż budynku, wyjście na taras nad sienią przejazdową z korytarza na III kondygnacji, posadzki w lokalach z drewna miękkiego. Fasada niesymetryczna o sześciu osiach okien, kompozycji wertykalnej, cokół z lastryku płukanego, osie rozcłódkowane żyznami biegnącymi przez całą wysokość fasady, betonowa balustrada tarasu, na dachu lukarny doświetlające poddasze. Trzony piecowe z kaflí typowych.

14. Kubatura	15. Powierzchnia użytkowa	16. Przeznaczenie pierwotne	17. Użytkowanie obecne
5530 m ³	621 m ² izb:34 lok:18	mieszkalne	mieszkalne
18. Prace budowlane i konserwatorskie, ich przebieg i dokumentacja		19. Stan zachowania (fundamenty, ściany zewnętrzne, ściany wewnętrzne, sklepienia, stropy, konstrukcje dachowe, pokrycie dachu, wyposażenie i instalacje)	
		Ogólny stan budynku dobry.	
20. Najpilniejsze postulaty konserwatorskie
