KARTA EWIDENCYJNA ZABYTKU NIERUCHOMEGO

KAMIENICA JÓZEFA I SZYMONA STEINBERGÓW

1938 r.

ul. Belwederska 32

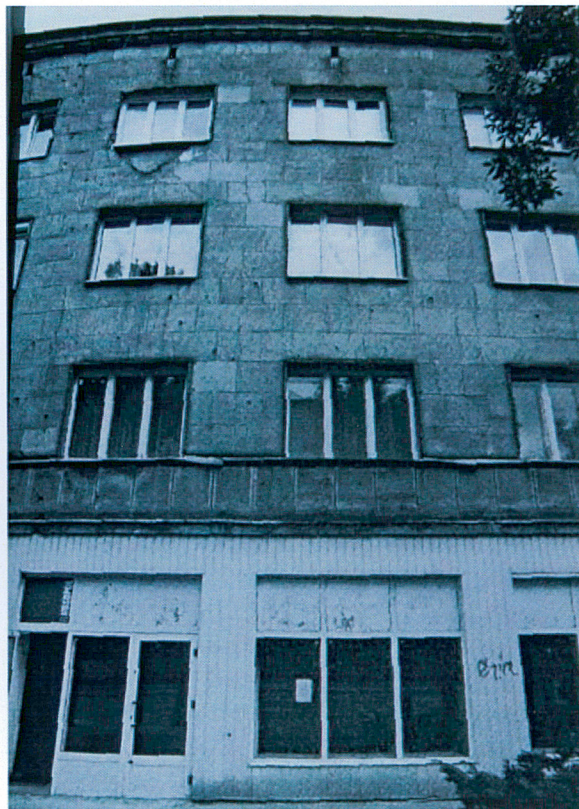
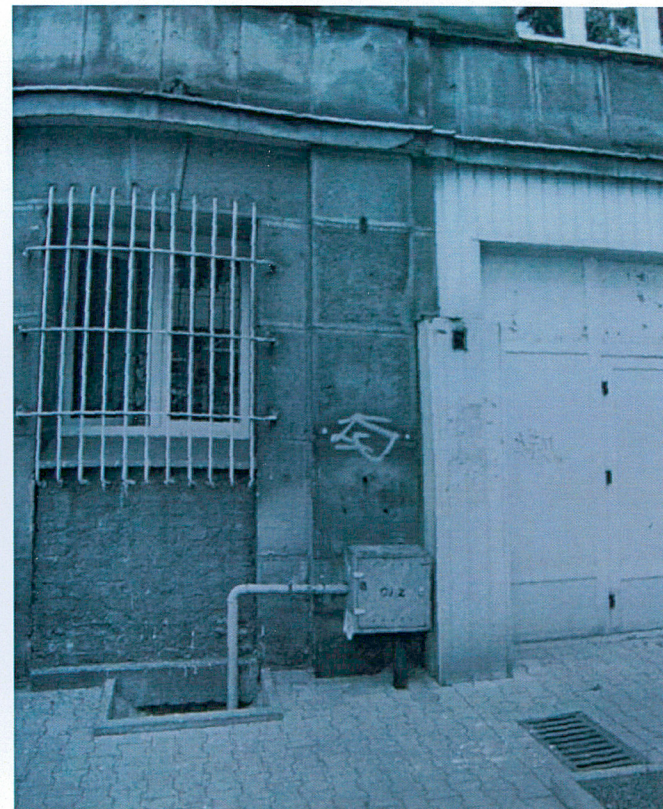
stan elewacji sprzed remontu przeprowadzonego w 2008 roku:

1. elewacja podwórzowa z klinkierową okładziną przyziemia
2. fragment elewacji frontowej ze strefą witryn wykończoną sidingiem
3. okno w północnej części elewacji frontowej - pod oknem fragment zamurowanego otworu (pierwotne wejście do holu - prawdopodobnie analogicznie jak w części południowej)

- 2008 - remont elewacji (oczyszczenie, uzupełnienie ubytków i naprawa piaskowcowej okładziny, skucie zniszczonego klinkieru w pasie cokołowym elewacji podwórzowej i obłożenie nową okładziną, tynkowanie i malowanie elewacji, remont balkonów)
- 2009 - wymiana instalacji elektrycznej
- 2013 - wymiana instalacji centralnego ogrzewania.
- 2015 - remont klatek schodowych (odświeżenie balustrad, wprowadzenie okładziny ceramicznej ścian i malowanie, uzupełnienie brakujących opraw luster)
- ok. 2015 - remont piwnic

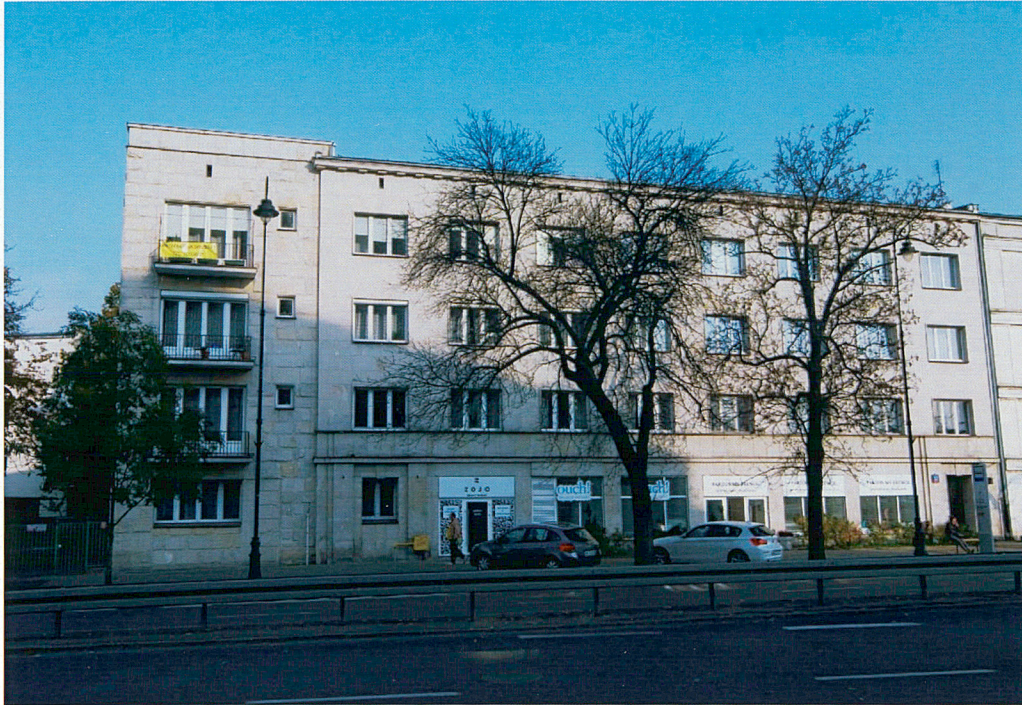
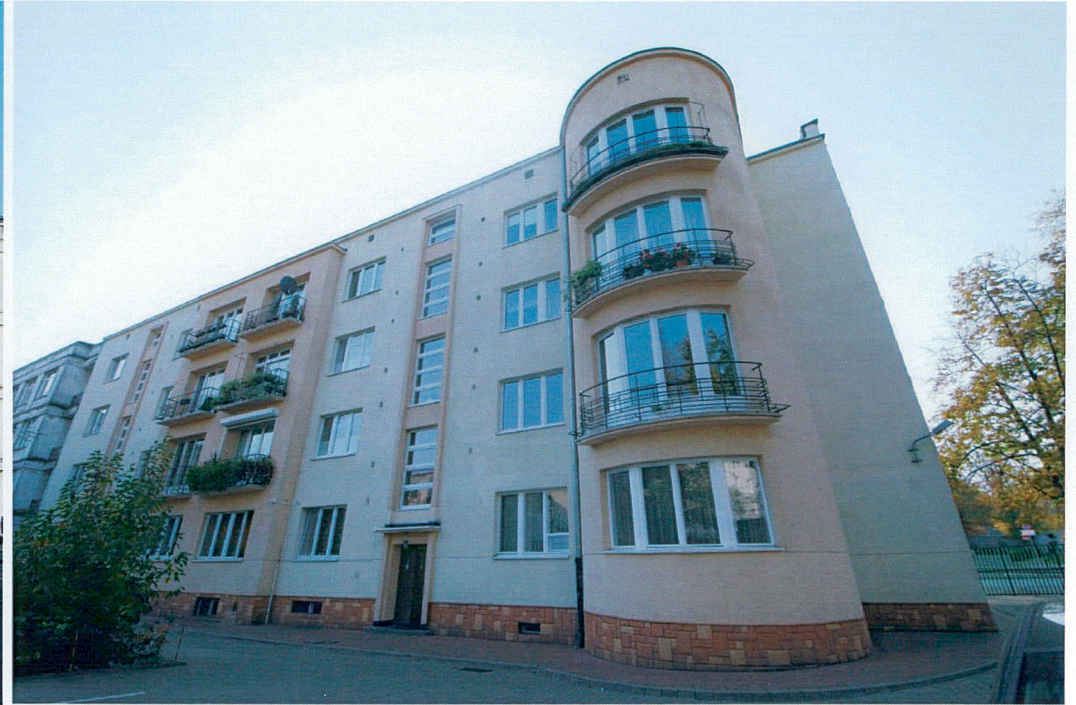
elewacja frontowa i tylna
pamiątkowa tablica na elewacji frontowej

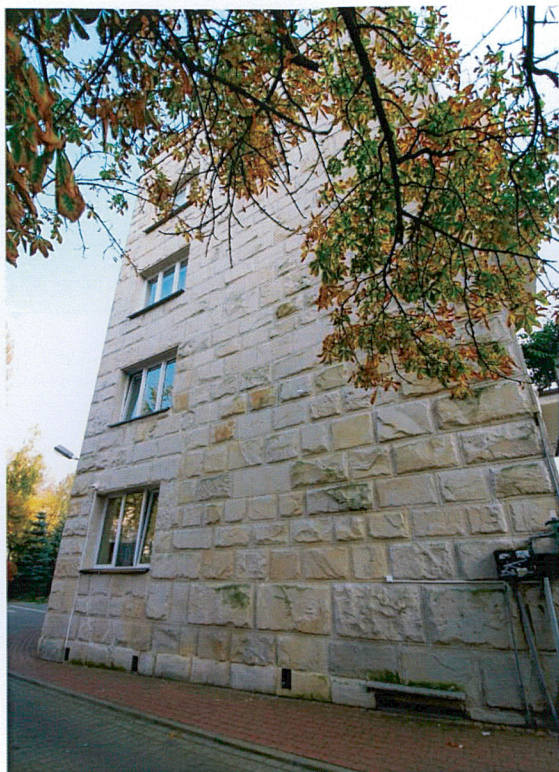
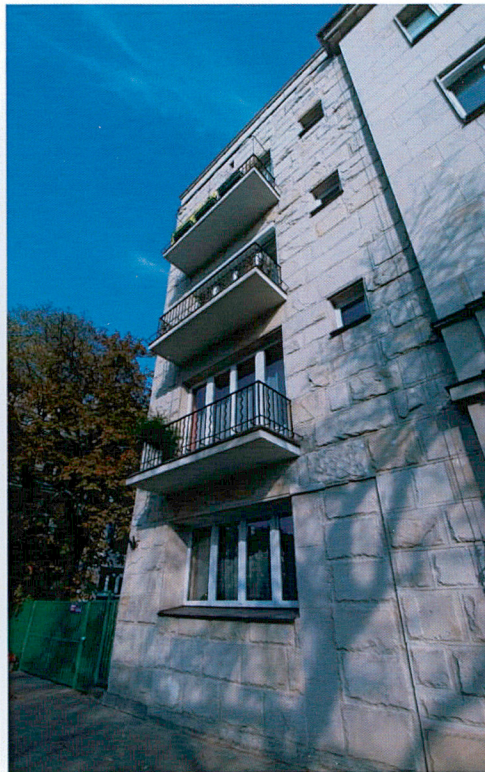
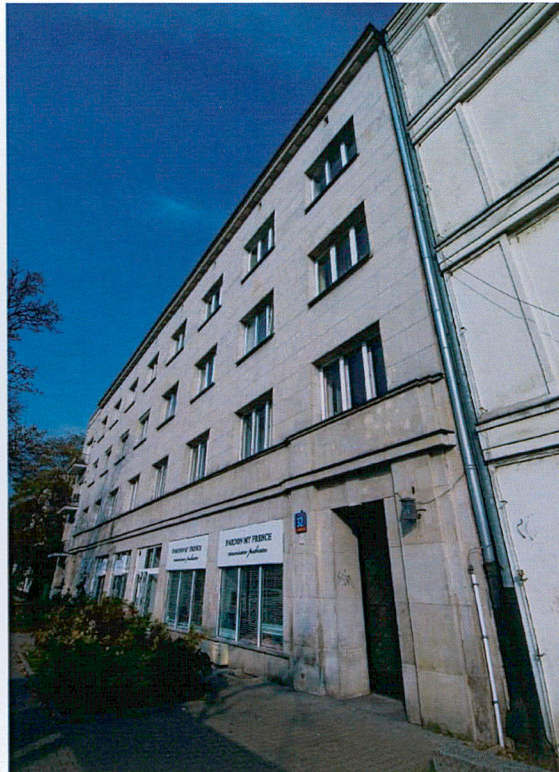
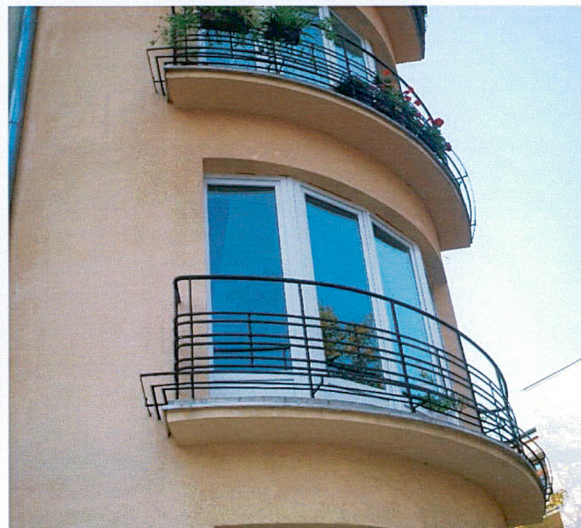
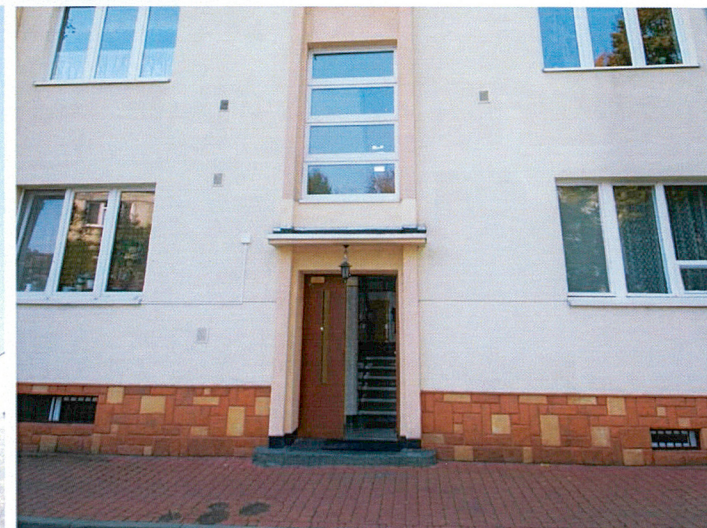
1. elewacja boczna (północna)
- 2,3. fragmenty elewacji frontowej
4. balkony od frontu
5. balkony od podwórza (ryzalit)
6. fragment elewacji tylnej z wejściem na klatkę schodową

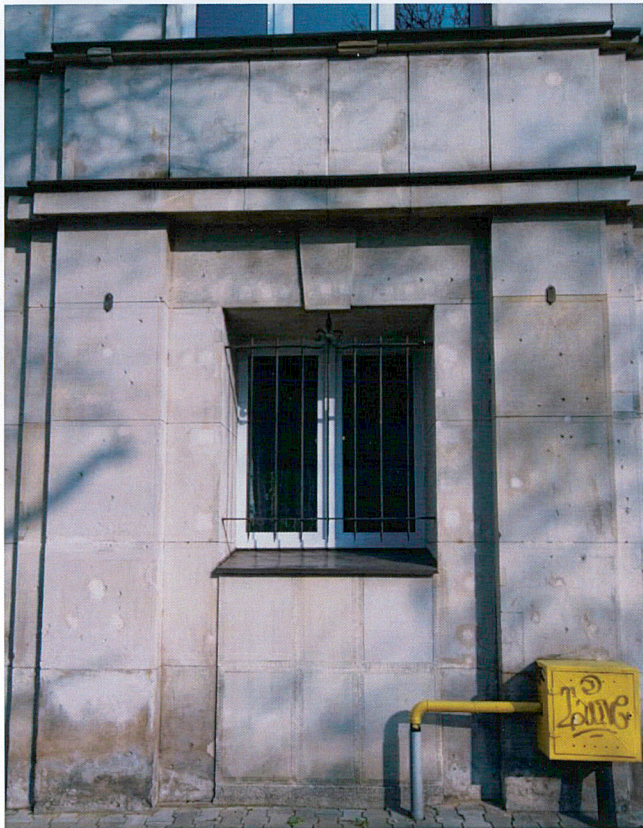
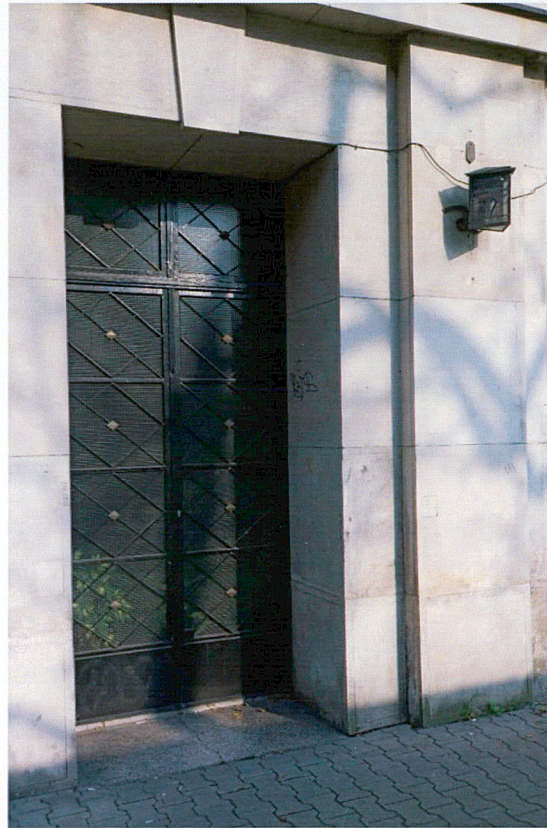
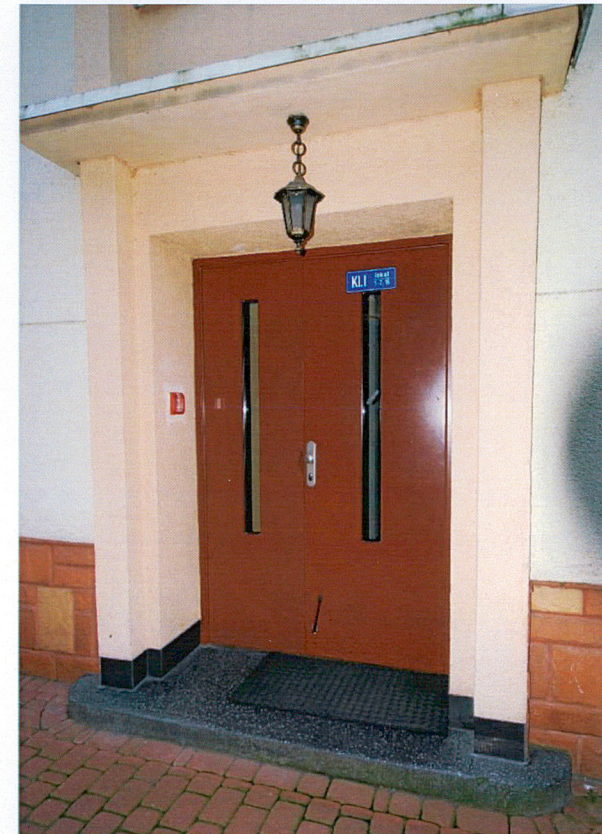
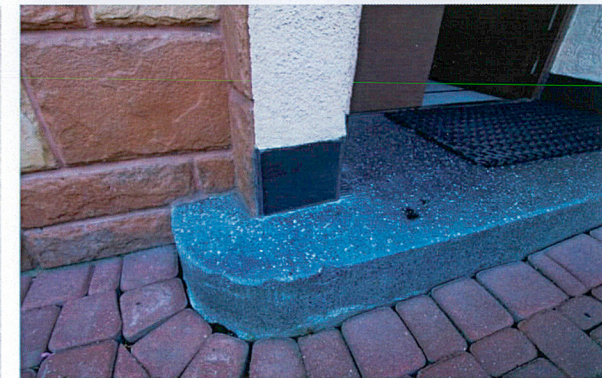
elewacje - detale:

1. okno w poziomie parteru - u dołu widoczne uzupełnione wykończenie maskujące ślad po zamurowanym otworze wejściowym
2. główne wejście od frontu
3. wejście na klatkę schodową od podwórza
4. kwietnik okienny od strony podwórza
5. opracowanie lastrykowego stopnia

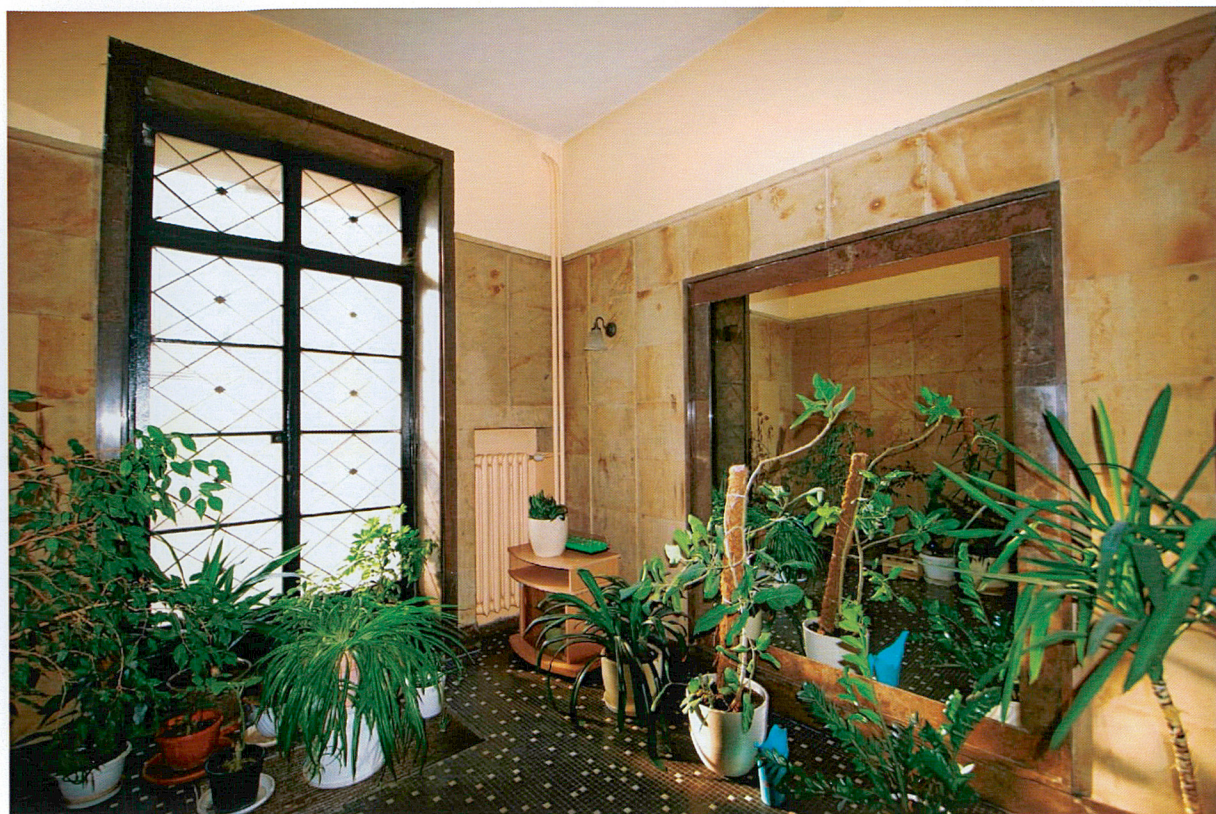
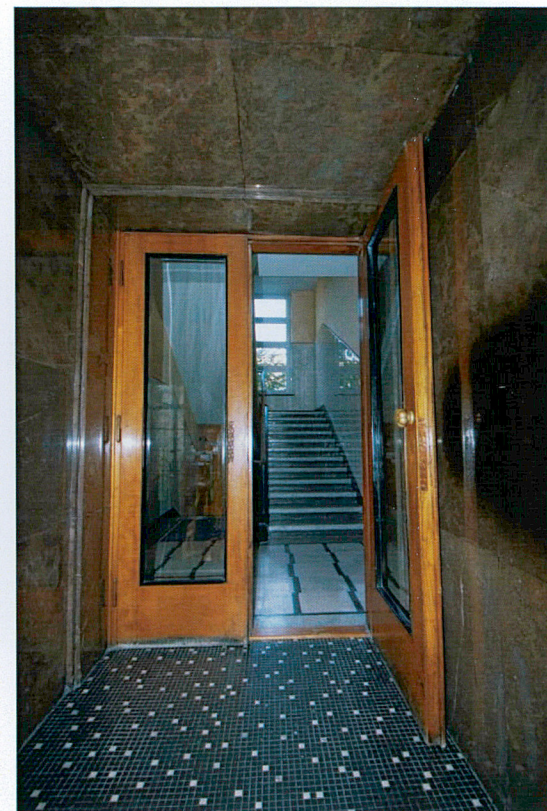
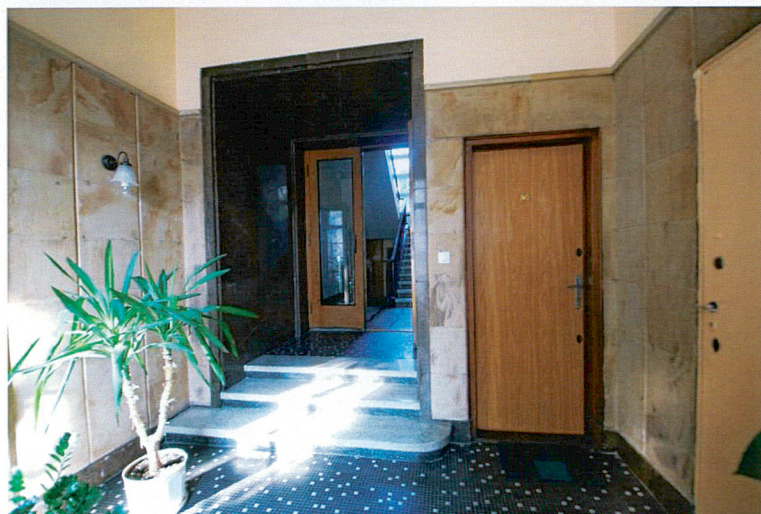
1. widok holu z głównym wejściem i lustem
2. wyjście z holu na klatkę schodową
3. fragment holu z wejściami do lokalu mieszkalnego i pomieszczenia służbowego
4. stopnie biegu wyrównawczego

Zaleca się wizualne ujednolicenie przestrzeni holu – wymianę stolarki drzwiowej na drzwi forniowane, zamontowanie dyskretnych opraw oświetleniowych o prostych formach nawiązujących do stylistyki lat 30. XX w., ewentualnie przesłonięcie kaloryferów dodatkowymi ażurowymi przesłonami. W przyszłości postuluje się powrót do klinkierowego wykończenia cokołu elewacji wschodniej.

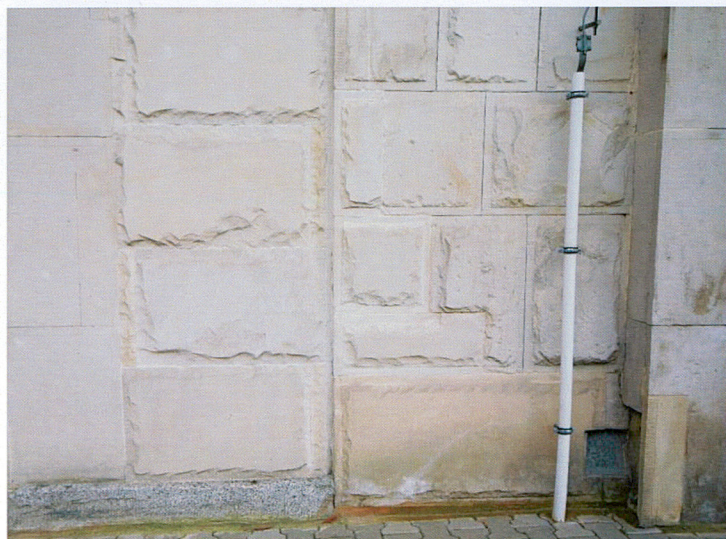
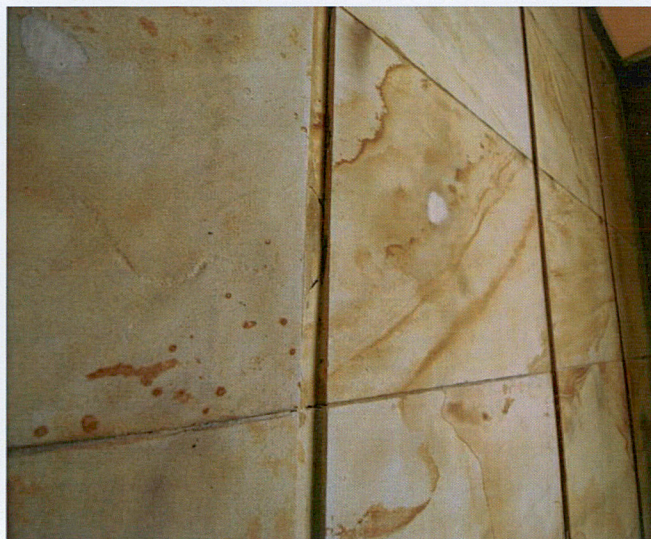
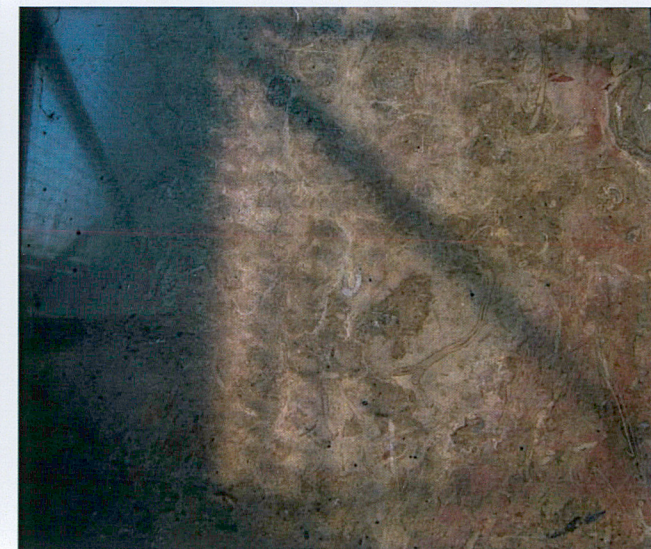
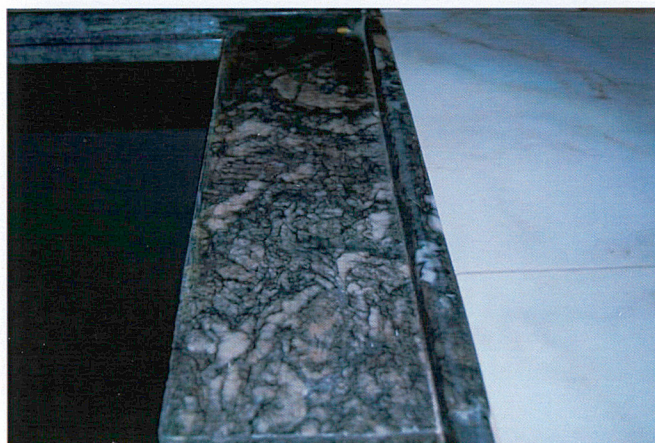
zabiegi wykończeniowe: 1. różnorodne opracowanie okładziny elewacyjnej; okładziny holu - 2. z piaskowca szydlowieckiego
3. z wapienia bolechowickiego; 4. alabastrowa rama lustra na klatce; 5. lastrykowe wykończenie spocznika klatki schodowej;
6. mozaika terakotowa w holu
