Budynek mieszkalny.

RADOM

ul. Żeromskiego 34

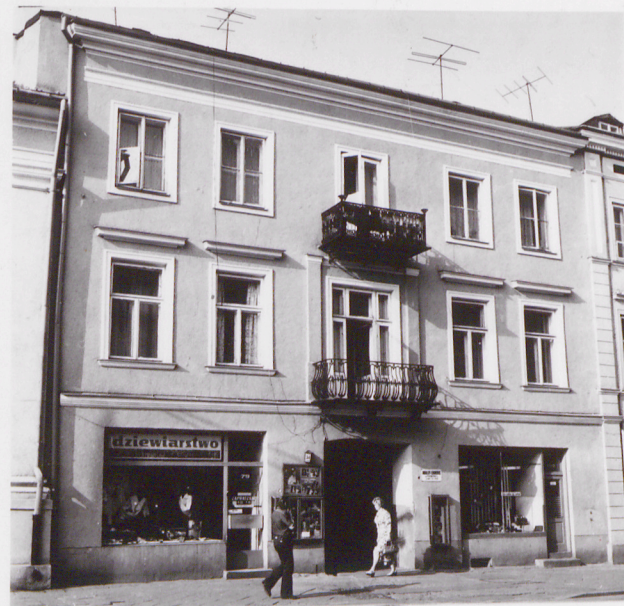
11. Zdjęcia, plan sytuacyjny, rzuty

Budynek usytuowany jest w południowej pierzei ul. Żeromskiego. Budynek murowany otynkowany, stropy drewniane legarowe, sufit tynkowany na podkładzie tracinowym. Piwnice sklepione krzyżowo, konstrukcja dachu więźba krokwiowa z dwoma łączącymi stolcami, dach kryty papą. Klatka schodowa o konstrukcji żeliwnej, balustrada żeliwna ozdobna. Budynek założony na planie zbliżonym do kwadratu wraz z oficyną tworzy kształt litery L. BH Dwutraktowy z przełotową bramą wjazdową na osi przesklepioną łukiem odcinkowym z pasami, posadzka wybetonowana. Bryła budynku zwarta podpiwniczona, trzykondygnacyjowa z poddaszem nieużytkowym dach niski dwuspadowy. Fasada frontowa 5 osiowa symetryczna na osi symetrii brama wjazdowa nad nią balkon żeliwny z profilowaną balustradą, drzwi balkonowe trójdzielne obrazowane dwoma pilastrami, I kond od II kond oddziela gzyms prosty, w pasie okien II kond występują gzymsy nadokienne. Fasadę zwieńcza gzyms koronujący prosty. w pomieszczeniach II kond występują parkiety ozdobne. Instalacje: woda, kanalizacja, gaz, elektryczność, ogrzewanie piecowe.

14. Kubatura	15. Powierzchnia użytkowa	16. Przeznaczenie pierwotne	17. Użytkowanie obecne
2590 m <sup>3</sup>	595 m <sup>2</sup>	Budynek mieszkalny.	I kond. użytkowana handlowo II i III kond. mieszkalne.
18. Prace budowlane i konserwatorskie, ich przebieg i dokumentacja		19. Stan zachowania (fundamenty, ściany zewnętrzne, ściany wewnętrzne, sklepienia, stropy, konstrukcje dachowe, pokrycie dachu, wyposażenie i instalacje)	
Odnowiona fasada frontowa.		Stan techniczny murów i stropów dobry, sury w piwnicy zawilgocone, przecieka konstrukcja dachowa.	
20. Najpilniejsze postulaty konserwatorskie

Na elewacji znajdują się dwa balkony żelazne na żelaznych wspornikach.
