1. Obiekt

DWOREK

ok. 1850

Zeńbok

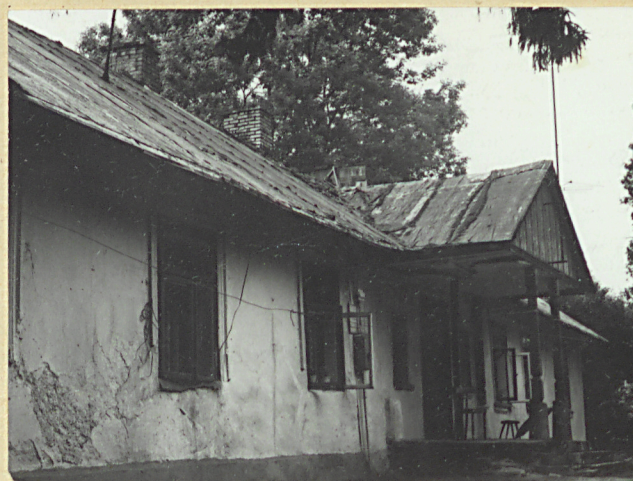
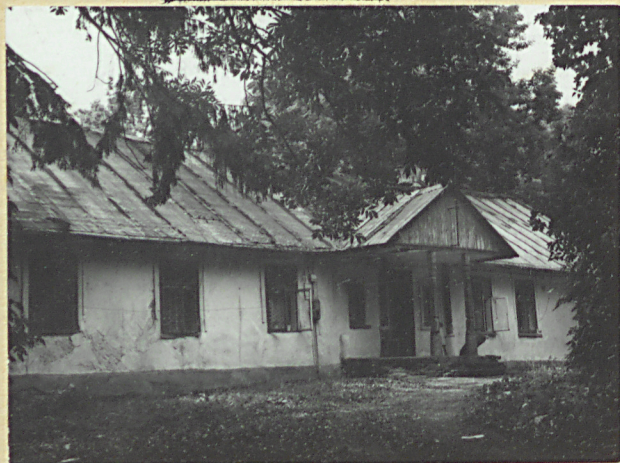
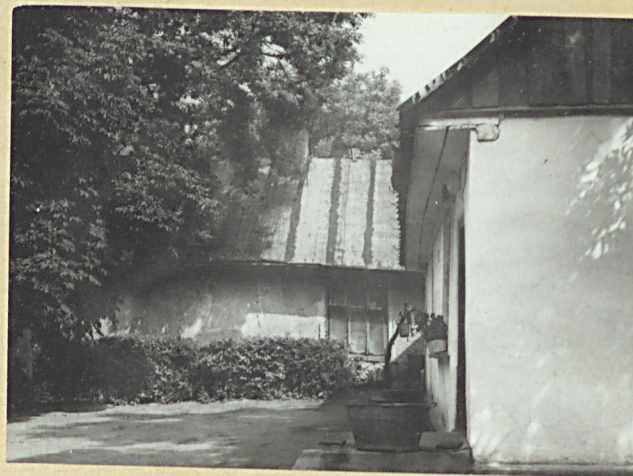
11. Zdjęcia, plan sytuacyjny, rzuty

Dworek usytuowany w obrębie rozległego założenia parkowego ze stawami od zach. i pn.-zach., przed elewacją frontową od wsch. pozostałości dawnego podjazdu wokół klombu, 300 m. na pn. droga Regimin-Grudusk.

Obecny dwór złożony z dwóch części połączonych wtórnie łącznikiem. Część frontowa zapewne wcześniejsza. Obydwa budynki drewniane o konstrukcji zrębowej, tynkowane, podmurówka z kamienia polnego i cegły łączonych zaprawą wapienno-piaszczystą. Nad pomieszczeniami stropy drewniane z podsufitką, więźba dachowa w obydwu budynkach drewniana o konstrukcji krokwiowo-stolcowej, dachy kryte papą, poprzednio blachą cynkową. We wnętrzu, w pomieszczeniach pn.-zach. narożnika tylnego/mniejszego/budynku schody drewniane na poddasze, drabinowe, w pomieszczeniach podłogi z desek, w niektórych pomieszczeniach parkiet klepkowy układany w kwadraty, w sieniach i kuchniach posadzka wylewana, na ganku od frontu/od strony wsch./i w sieni na osi budynku frontowego, oraz na tarasie od pd. posadzka z białych, czarnych i czerwonych płytek ceramicznych z wzorem o motywach meandrycznych i rozetowych, drzwi drewniane, jedno-i dwuskrzydłowe, płycinowe, pomalowane na kolor brązowy i biały, okna w większości dwudzielne, jednokwaterowe z jednokwaterowym ślaniem/typ polski/.

Obydwa budynki posadowione na planie prostokątów, budynek wcześniejszy z drewnianym gankiem na osi wspartym na 2 słupach drewnianych o kamiennych podstawach/pierwotnie 6 słupów/. Dyspozycja wnętrza obydwu budynków dwutraktowa, w budynku frontowym sieni na osi.

Bryły zwarte, niepodpiwniczone, parterowe, nakryte dachami dwuspadowymi, ganek od frontu przekryty niewielkim daszkiem siodłowym, okapy mocno wyodrębnione.

Elewacja frontowa od wsch. 9-osiova, z gankiem na osi poprzecznej wspartym na słupach i zamkniętym trójosiowo, drzwi wejściowe z drewnianym sześciokątnym wiatrołapem, ponad podmurówką prostokątne otwory okienne ujęte w częściowo zbite obramienia listwowe z profilowanymi podokiennikami, szczyt nad gankiem oszalowany z resztkami dekoracji laubzegowej, elewację wieńczy mocno wysunięty okap wsparty na profilowanych drewnianych kroksztynach.

14. Kubatura 2007 m ³	15. Powierzchnia użytkowa 401 m ²	16. Przeznaczenie pierwotne mieszkalne	17. Użytkowanie obecne mieszkalne
18. Prace budowlane i konserwatorskie, ich przebieg i dokumentacja 1978-pokrycie papą dachu.		19. Stan zachowania (fundamenty, ściany zewnętrzne ściany, wewnętrzne, sklepienia, stropy, konstrukcje dachowe, pokrycia dachu, wyposażenie i instalacje) Część starsza ,frontowa w znacznym stopniu zniszczona, tynki zbite, zniszczone pokrycie dachu, więźba dachowa częściowo zbutwiała, wszystkie stropy przegniłe. Część nowsza, tylna zachowana w lepszym stanie technicznym-remontowana. Brak rynien.

20. Najpilniejsze postulaty konserwatorskie Starszy budynek stojący od frontu wymaga remontu kapitalnego, włącznie z wymianą stropów. Szczególną opieką konserwatorską należy objąć założenie parkowe o unikalnych walorach widokowo-kompozycyjnych, posiadające liczne okazy staro- drzewiu.
