KARTA EWIDENCYJNA ZABYTKU NIERUCHOMEGO

DOM MARIANA KLONOWSKIEGO

1938 r.

ul. Niemodlińska 23

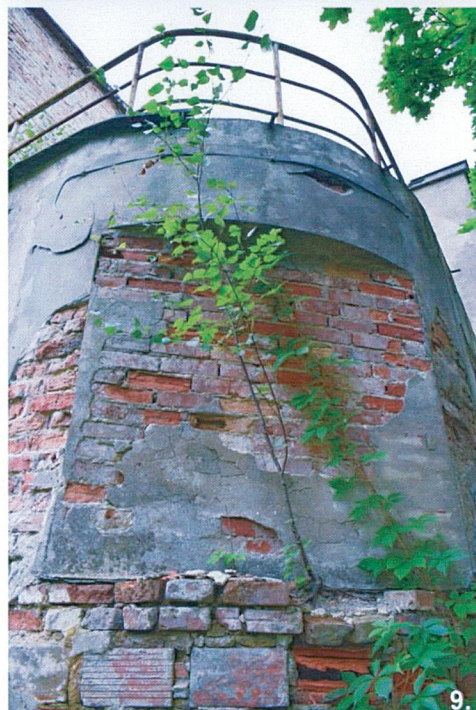
Materiał i konstrukcja: budynek murowany i otynkowany. Fundamenty i ściany konstrukcyjne wykonane z cegły ceramicznej pełnej. Ściany działowe murowane oraz drewniane tynkowane. Konstrukcja dawnej werandy żelbetowa, otwory zamurowane cegłą pełną oraz dziurawką. Nadproża ceglane ułożone na wozówkach oraz żelbetowe. Dobudówka o konstrukcji metalowej przeszklona szkłem zbrojonym.

1. Fotoplan Wawra, I. 50 XX w.
2. Mapa zasadnicza nieruchomości, 1962 r.
3. Elewacja wsch.
4. Uchwyt na flagę przy wejściu głównym
5. Daszek nad wejściem głównym
6. Strefa wejściowa w elewacji wsch.
7. Elewacja płd.
8. Elewacja zach.
9. Narożnik dawnej werandy
- 10-11. Elementy konstrukcyjne dawnej werandy

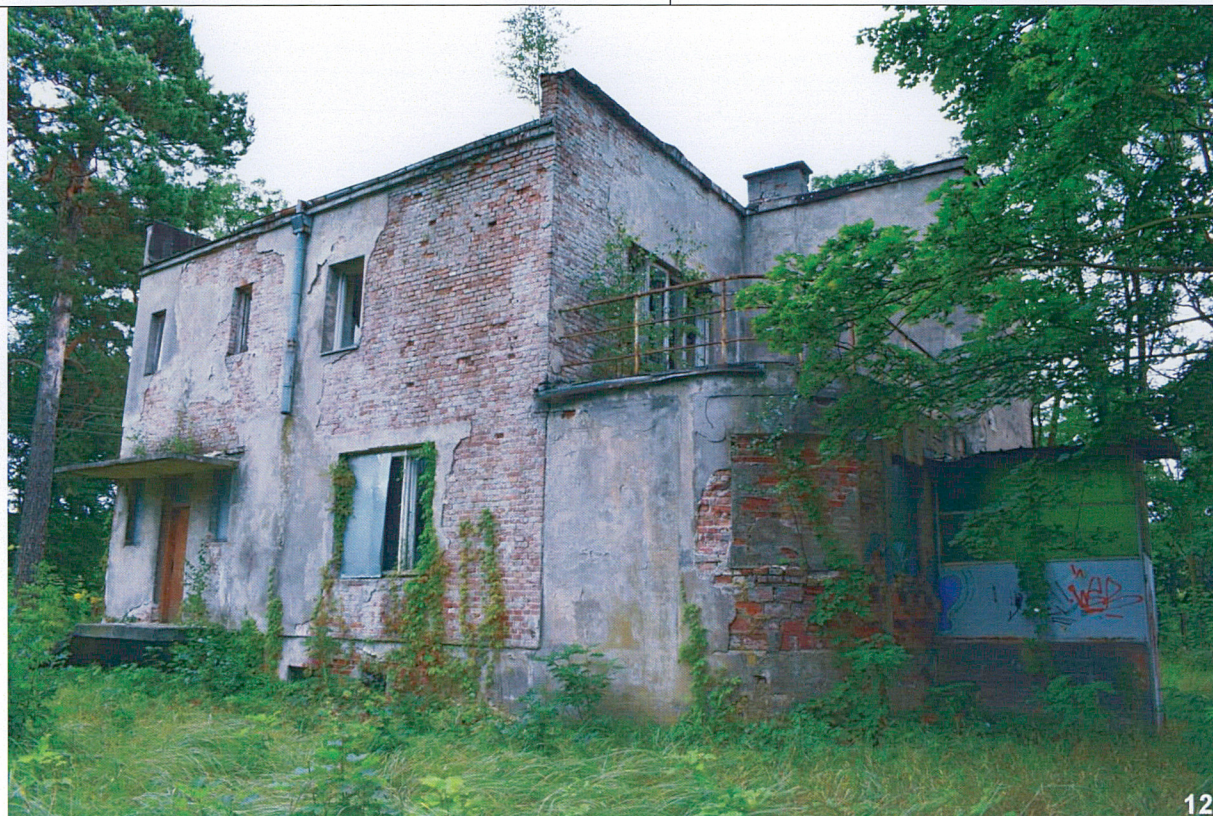
12. Elewacja ptn.
13. Wejście boczne w elewacji ptn.
14. Okno elewacji pld.

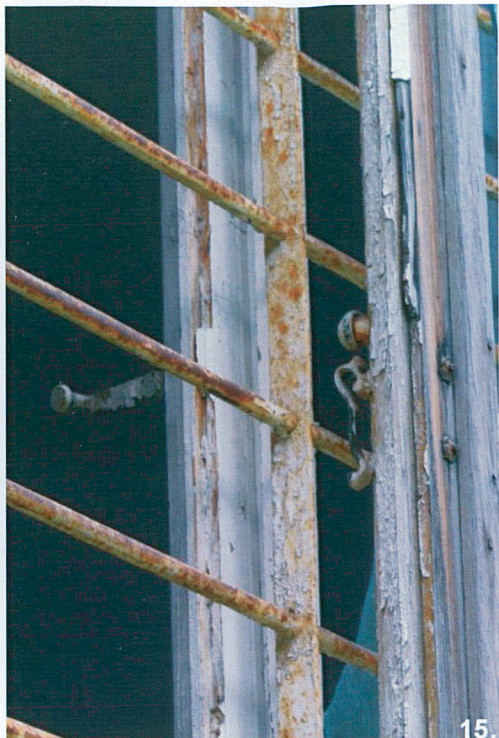
- 15. Okucia okienne
- 16-17. Zarwane stropy nad parterem
- 18. Schody oraz zejście do piwnicy
- 19. Piwnica

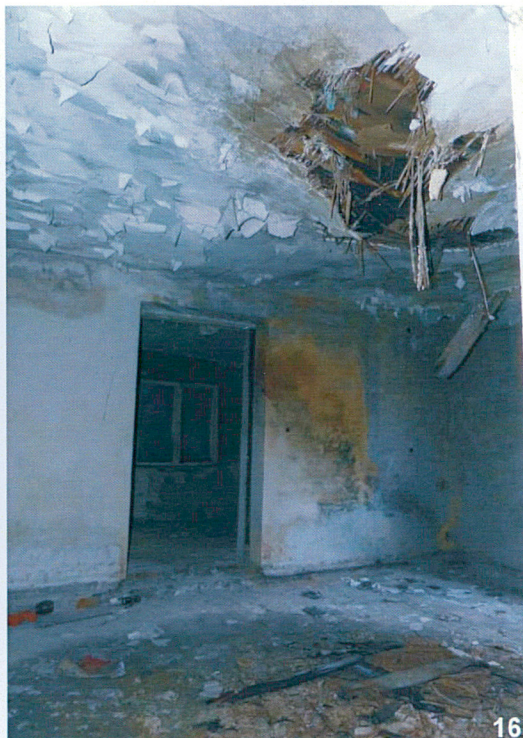
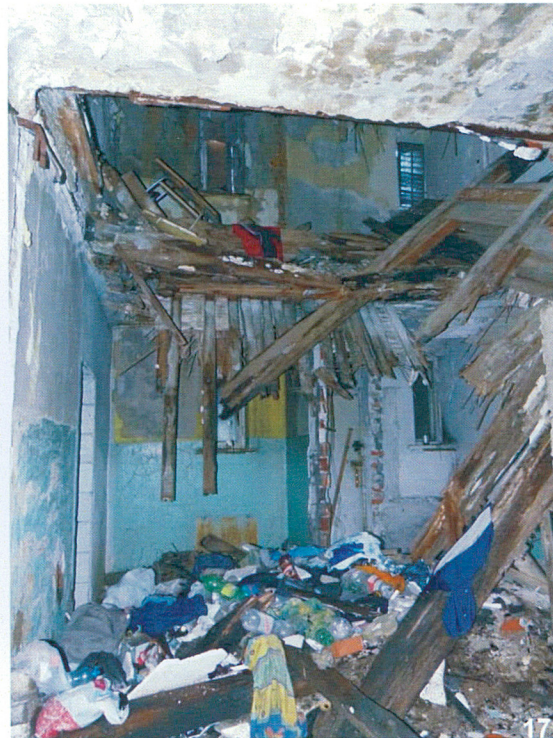
16.

Budynek wyłączony z użytkowania i niezabezpieczony przed dostępem osób trzecich. Znaczne ubytki tynku. Stolarka okienna uszkodzona, powybijane szyby. Stolarka drzwiowa w większości niezachowana. Drewniane stropy piętra częściowo zarwane. Brak pierwotnego wyposażenia, zachowane jedynie drewniane schody.

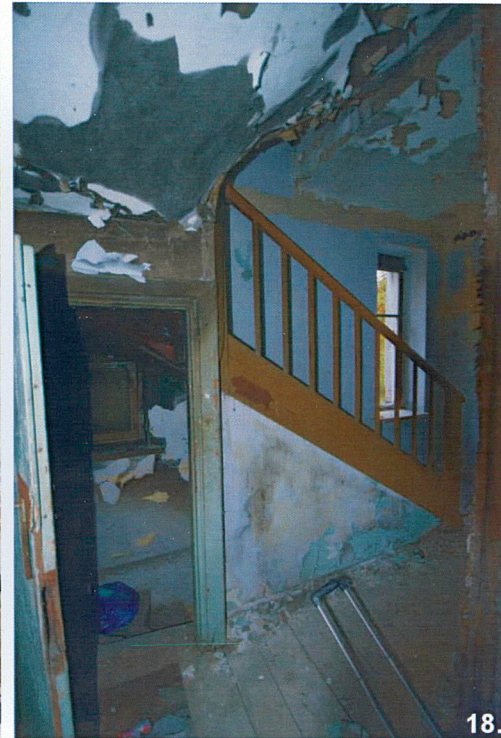
18.

Schody: zabiegowe drewniane o prostej balustradzie złożonej z kwadratowych w przekroju słupków oraz prostokątnych w przekroju słupków wzmacniających, z pochwytem o lekko wyoblonych krawędziach; do piwnicy betonowe; do wejścia głównego murowane z cegły; do wejścia bocznego żelbetowe, wspornikowe.
