ANALIZA I OCENA WARTOŚCI ZABYTKOWYCH ZAŁOŻEŃ ZIELENI

Rodzaj dokumentacji	Katalog parków woj. stołecznego gmina SKRZYSZEW..... tom
Autorzy opracowania	mgr inż. ZBIGNIEW CHACHULSKI mgr inż. HANNA CHACHULSKA mgr inż. JOANNA JASTRZĘBSKA mgr MIROSLAW JASTRZĘBSKI
Konsultanci	
Zlecniodawca	
Rok opracowania	1978 v.
Miejsce przecho- wywania niniej- szego opracowania	Nr inw.

1.	ADRES: MIEJSCOWOŚĆ /DZIELNICA, ULICA NR POSESJI/ G Ó R A		GINA: Skrzeszew	WOJEWÓDZTWO: stołeczne
2.	NAZWA PARKU:	AKTUALNA: Góra	DAWNA: Góra	
3.	RODZAJ PARKU I STAN JEGO ZACHOWANIA:	Park barokowy, zachowany w stanie szczątkowym		
4.	CZAS POWSTANIA:	II poł. XVIII w.		
5.	POŁOŻENIE PARKU:	Na terenie płaskim, na górnym tarasie skarpy przedoliny Narwi		
6.	POWIERZCHNIA PARKU:	OGÓŁEM - ha : 3,0	W TYM WÓD - ha : -	CZY SA NA NIEJ BUDYNKI I JAKIE: Ruiny pałacu z XVIII wieku, Oficyna z przełomu XVIII i XIX w
7.	UŻYTKOWNIK:			
8.	CZY JEST W REJESTRZE:	DATA I NR REJESTRU: -		
9.	ISTNIEJĄCE DOKUMENTACJE: /DATA I AUTOR/	POMIAR SYTUACYJNO - WYSOKOŚCIOWY -		ZAŁOŻENIA TECHNICZNO - EKONOMICZNE: -
		STUDIUM HISTORYCZNE: -		INWENTARYZACJA ZIELENI: -
		TECHNICZNE, BRANŻOWE DOKUMENTACJE I EKSPERTYZY: -		
10.	PRZEPROWADZONE DOTYCHCZAS REM

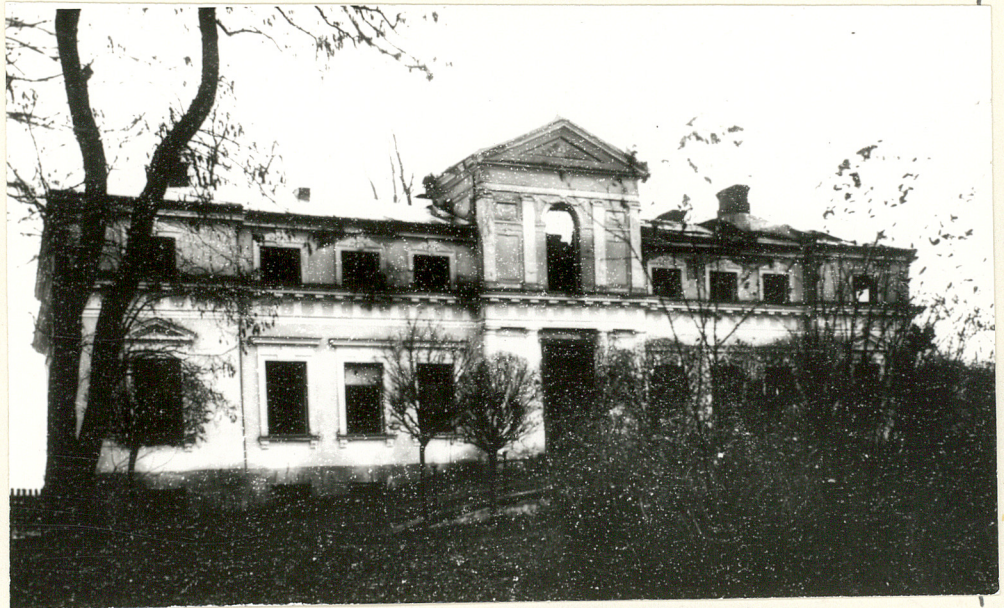
1. Fot. nr 1 - Widok pałacu od frontu stan z 1945 r. /reprodukcja/

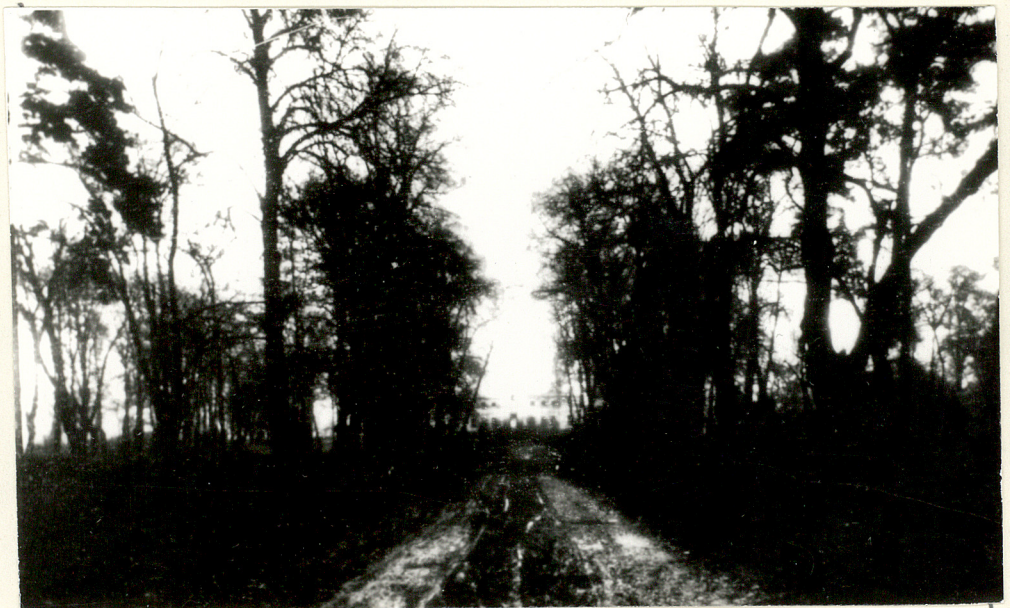
- ruiny pałacu umieszczone dominująco w stosunku do pozostałych elementów parku /A, fot. nr 7-11/,
- oficyna pałacowa z przełomu XVIII i XIX w. /B, fot. nr 13/,
- droga dojazdowa biegnąca wzdłuż dłuższej osi założenia /C, fot. nr 2/,
- pozostałości dawnych regularnych sasepek roślinności /D/,
- podjazd przed pałacem obsadzony na obwodzie lilakami /fot.nr 9/.

2. Fot. nr 2 - Widok na pałac z alei głównej - po lewej str. widoczna część parku, która uległa zniszczeniu po 1945 r. /reprodukcja/.

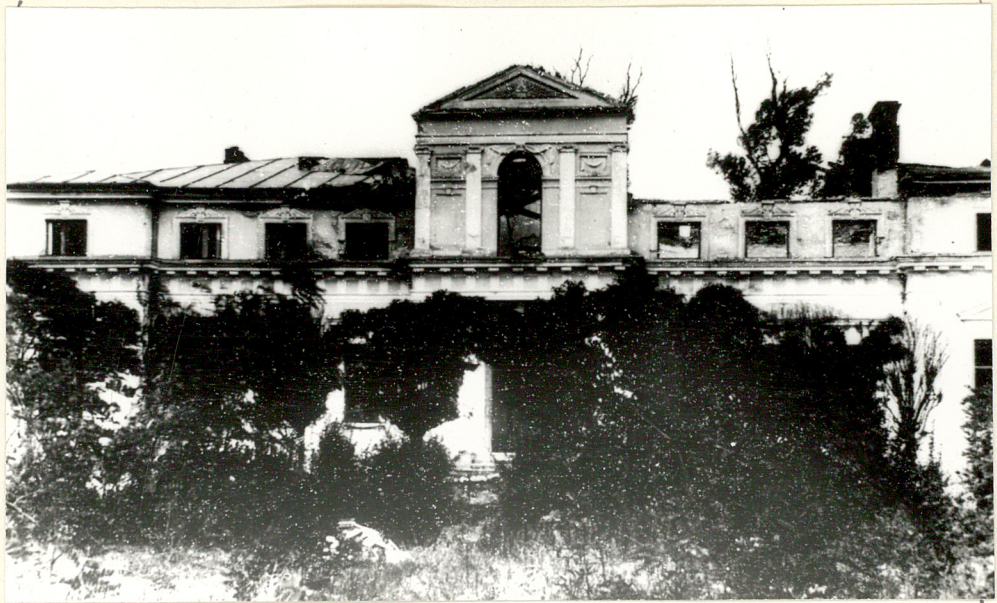
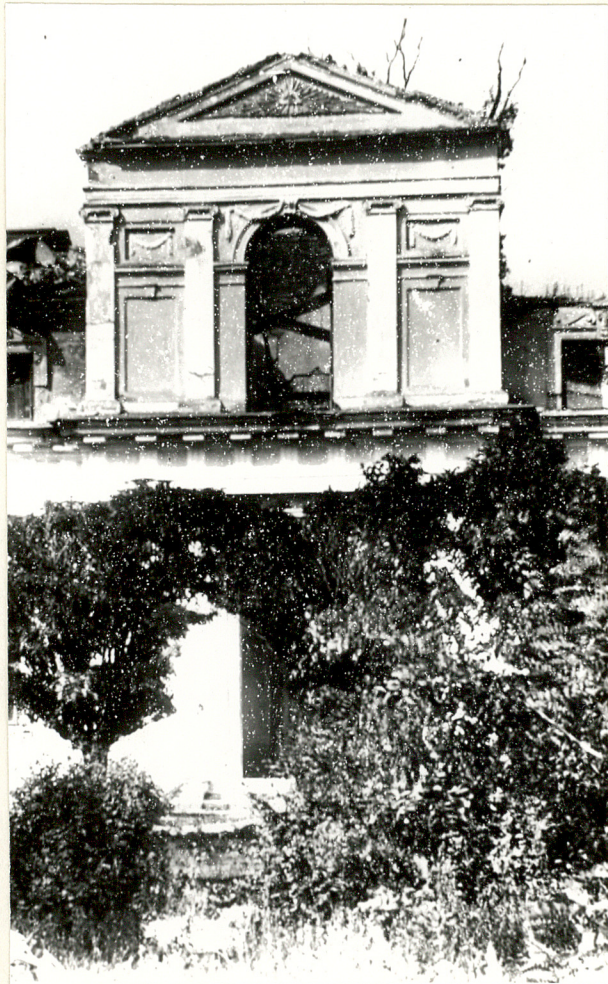
Świadczą o tym również pozostałości szpaleru z głogów widoczne na fotografiach nr 3 i 4, które nie zachowały się do chwili obecnej. Szpaler ten najprawdopodobniej otaczał rodzaj gabinetu znajdującego się w miejscu obecnego kłomby.

3. Fot. nr 3 i 4 - Front pałacu po zdewastowaniu ok. 1960 r.
Widoczny przed pałacem strzyżony szpaler z
głogów wokół kłambu, obecnie wyparty przez lilie-
ki /reprodukcja/,
4. Fot. nr 5 - Pałac od strony skarpy stan z 1945 r. - widoczne
nasadzenia róż pnących na ścianie budynku /repro-
dukcja/,
5. Fot. nr 6 - Pałac od strony skarpy widoczny proces dewastacji
stan z około 1960 r. /reprodukcja/,
6. Fot. nr 7 i 8 - Stan pałacu z 1970 r. /reprodukcja/,
7. Fot. nr 9-10-11 - Obecny stan pałacu - wideok, /Fot. Z. Chachulski/
8. Fot. nr 12 - Ruiny i komórki wybudowane wewnątrz kłambu,
/Fot. Z. Chachulski/
9. Fot. nr 13 - Oficyna pałacowa z przełomu XVIII i XIX w.,
/Fot. Z. Chachulski/
10. Fot. nr 14 - Element ławki parkowej znaleziony w trakcie prac
porządkowych na terenie obiektu /reprodukcja/.

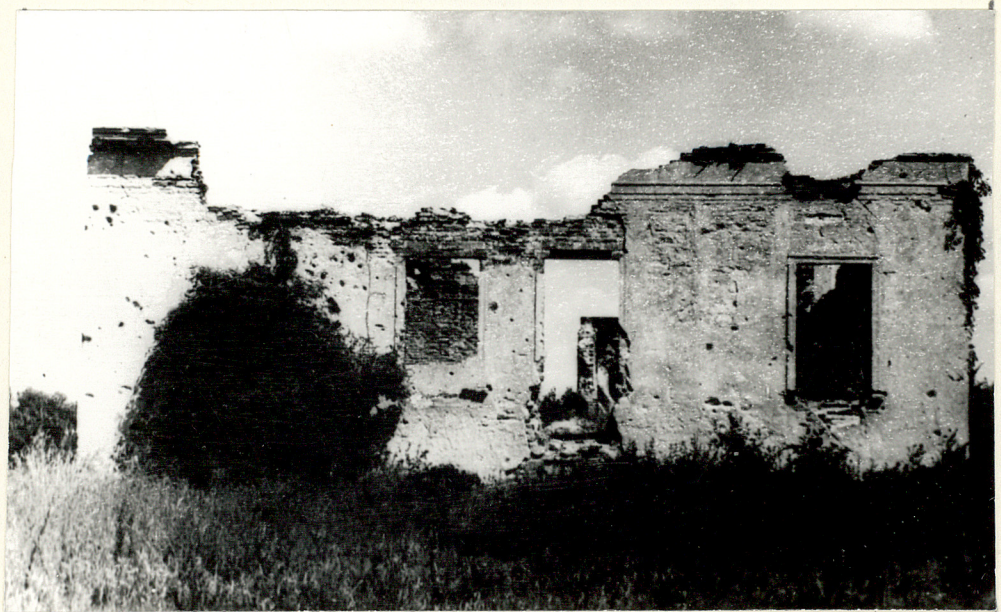
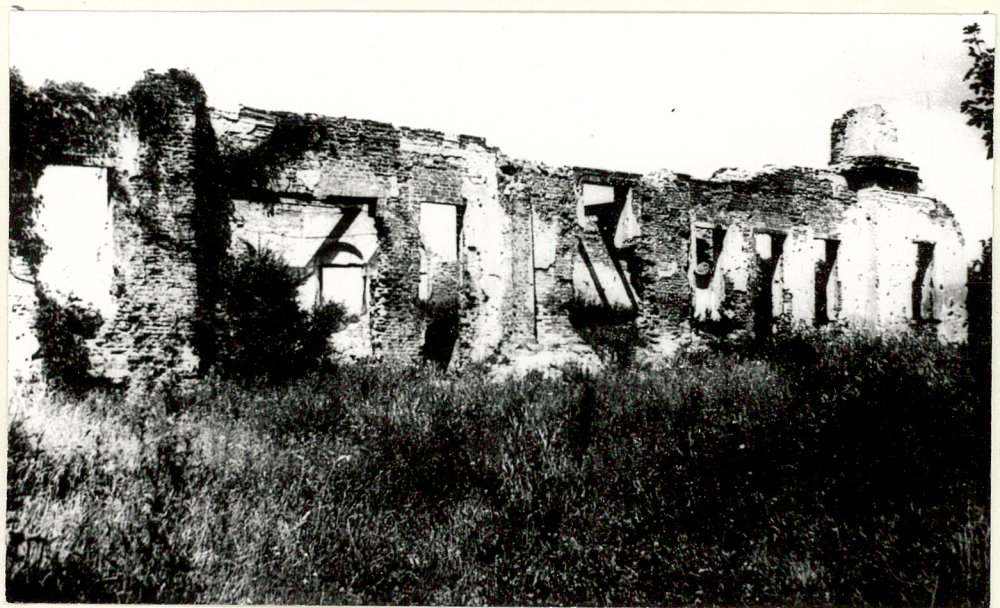
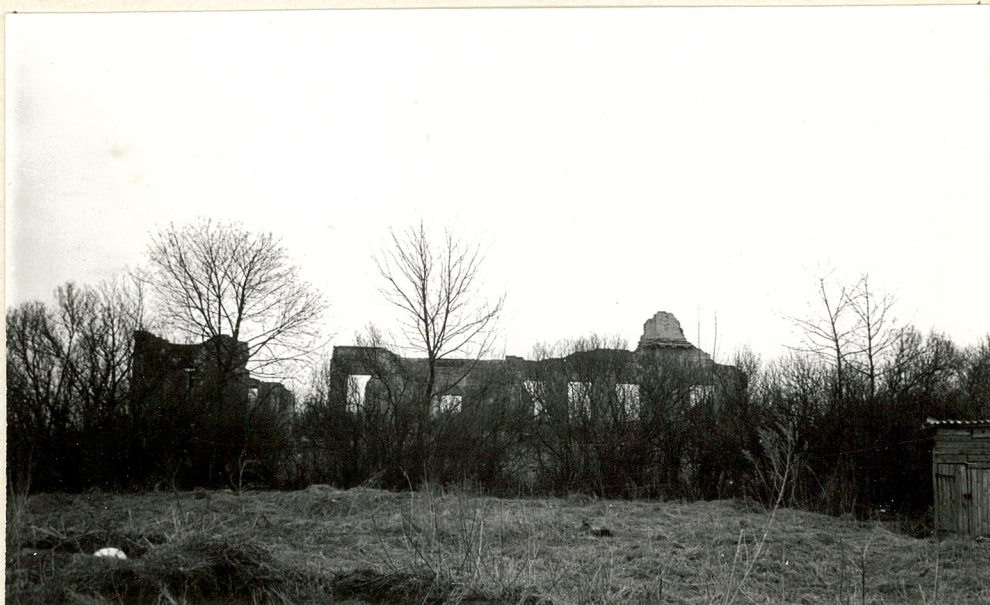
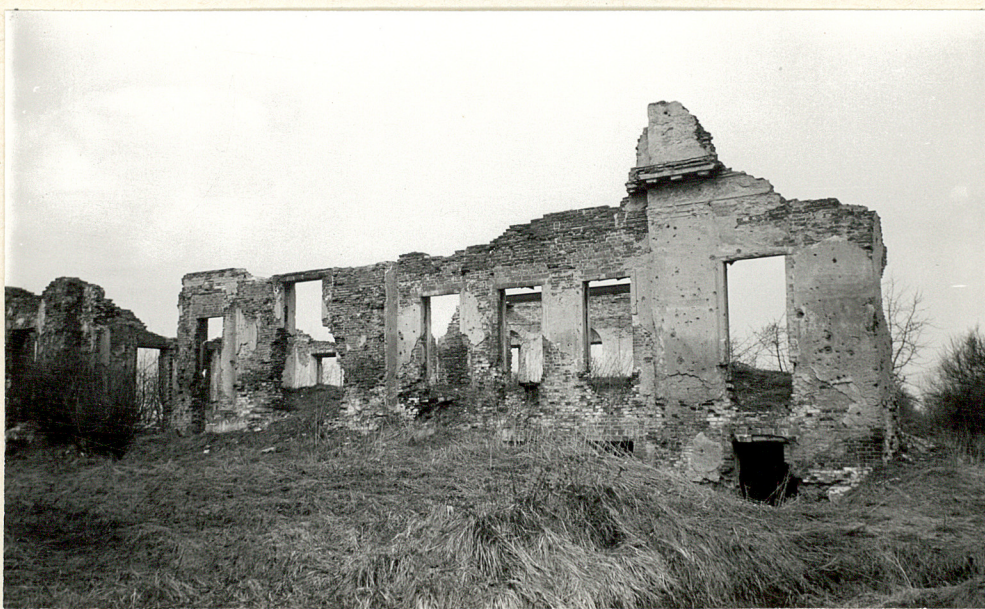
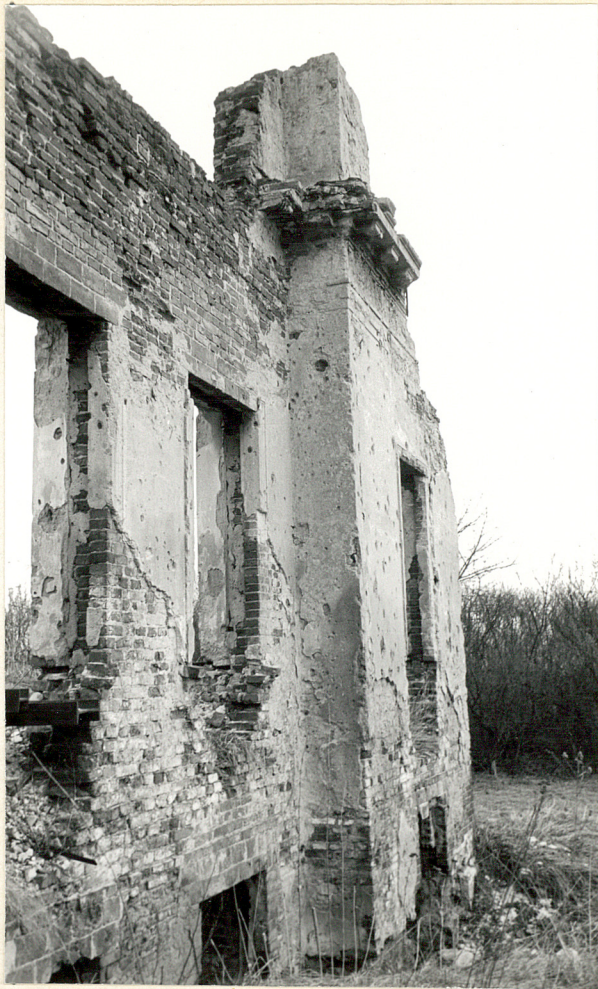
Układ zabytkowy zachowany jest w małym stopniu - fragmentarycznie. W wyniku braku właściwej pielęgnacji park uległ znacznemu zniszczeniu. Zachowały się tylko szczątki kiosku przed pałacem, droga główna poprowadzona na osi założenia, niewielki fragment parku w cz. południowo-zachodniej oraz nieliczne egzemplarze starych drzew.

1. Ze względu na znaczenie historyczne oraz piękne położenie obiektu na górnej tarasie pradolinny Harwi postuluje się podjęcie prac w kierunku odbudowy założenia pałacowego na bazie zachowanych ruin. W pierwszej kolejności należy zabezpieczyć zachowane ruiny, aby nie zagrażały bezpieczeństwu.

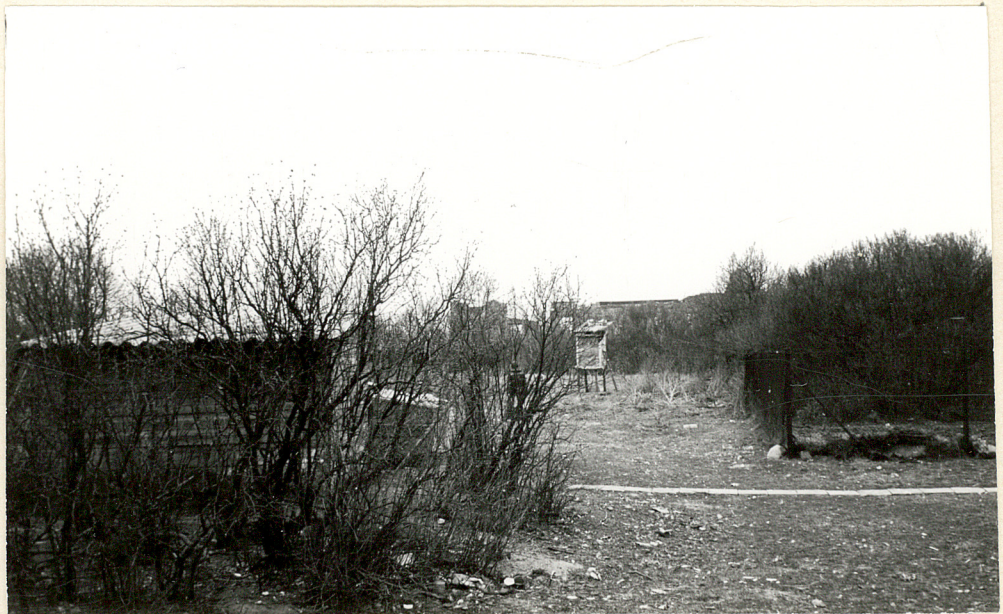
12.

- budynki mieszkalne zlokalizowane w cz. południowo-wschodniej /E/,
- kurniki /J, fot. nr 12/ i szepcy,
- pole uprawne /G/,
- wydzielona prywatna działka /L/.

3. Usunąć z otoczenia kurniki i rudery oraz uporządkować otoczenie pałacu.
