KARTA EWIDENCYJNA ZABYTKU NIERUCHOMEGO

DOM MIESZKALNY (KAMIENICA)

**1913-1914
1948-1950**

ul. Kopernika 28

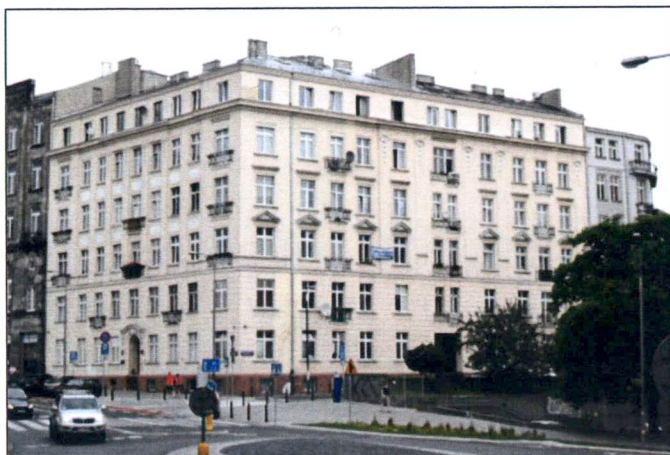
Widok kamienicy od strony południowo-zachodniej

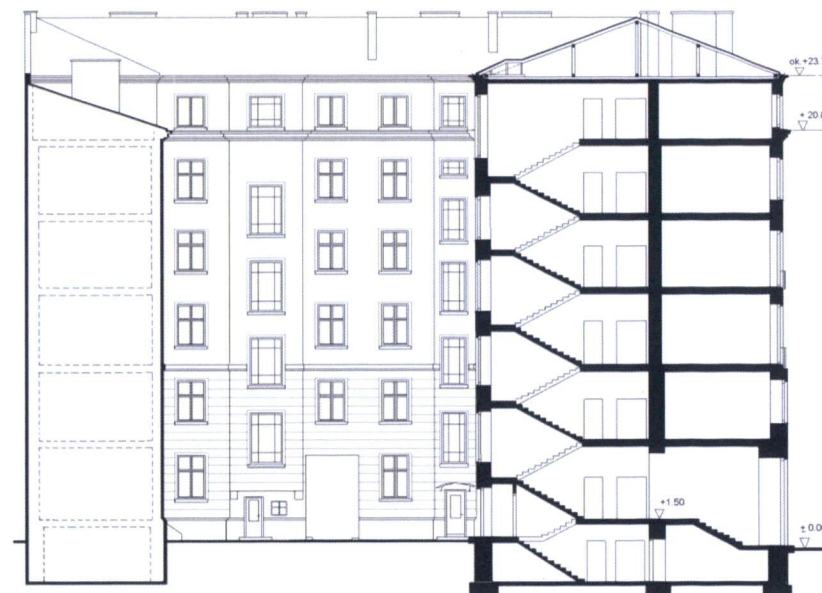
RZUT PARTERU i I PIĘTRA • SKALA 1: 400
(PODZIAŁ NA LOKALE MIESZKALNE WG PROJEKTU INSTALACJI GAZOWEJ Z 2000 R.)

PRZEKRÓJ A-A
SKALA 1: 400

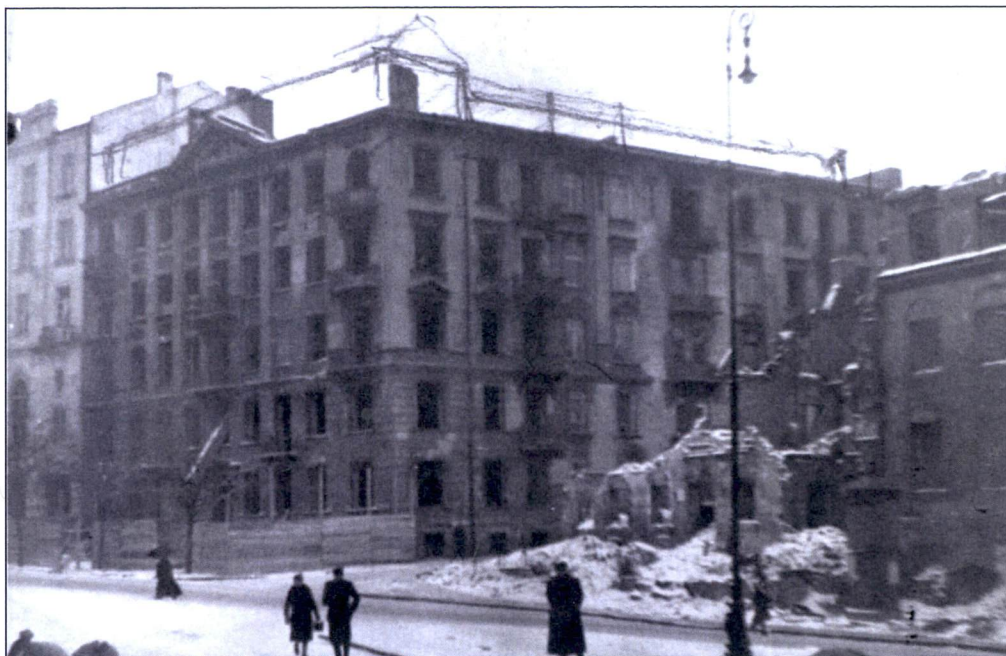
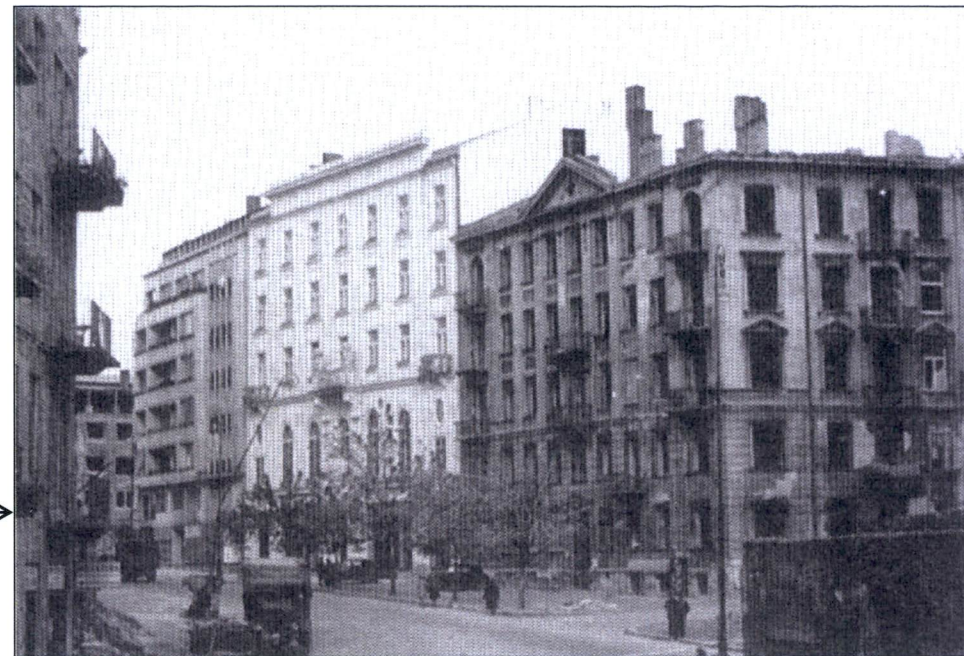
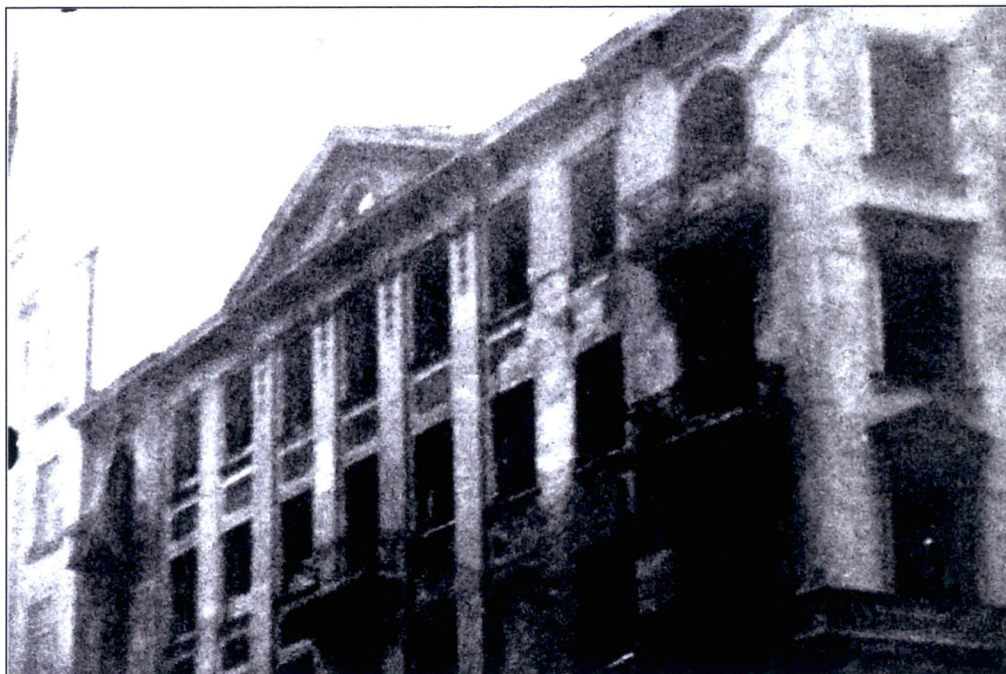
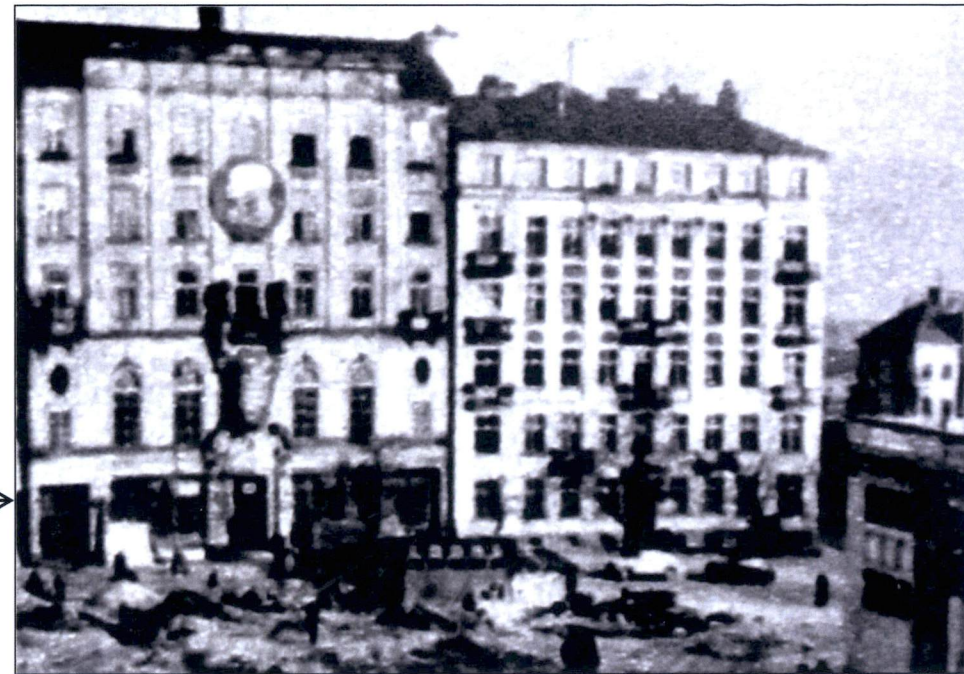
IL. 4, 5. Widok kamienicy i górnego fragmentu elewacji zachodniej w zimie 1946 r. [w:] Załącznik do opinii BOS nr 712/47 z dnia 3.03.1947 r., zbiory AUW

IL. 6. Widok kamienicy w lecie 1946 r. Foto. K. Pęcherski. [w:] Zieliński J., *Atlas dawnej architektury ...*, il. 72

IL. 7. Widok kamienicy w 1950 r. podczas prac rozbiórkowych związanych z przebieciem ul. Świętokrzyskiej do Kopernika. [w:] *Warszawa wielkomijska...*, s. 147

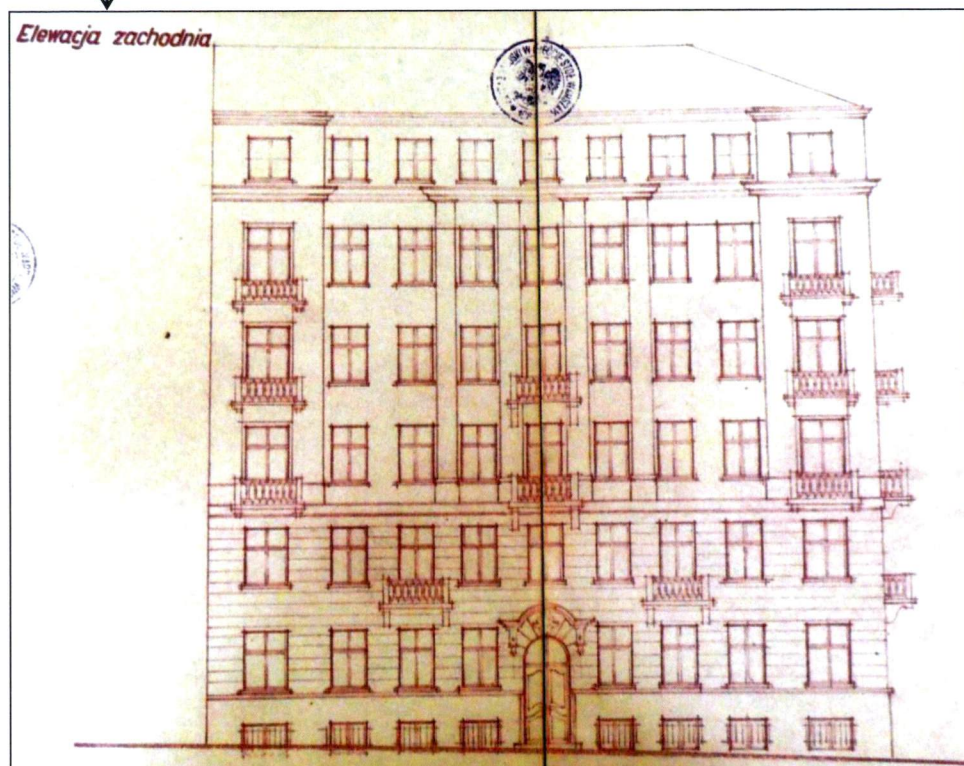
IL. 12 - 15. Projekt odbudowy kamienicy na dom akademicki z 07.1947 r. – przekroje budynku (12, 13) i elewacje zachodnia oraz południowa. [w:] *Projekt jw.*

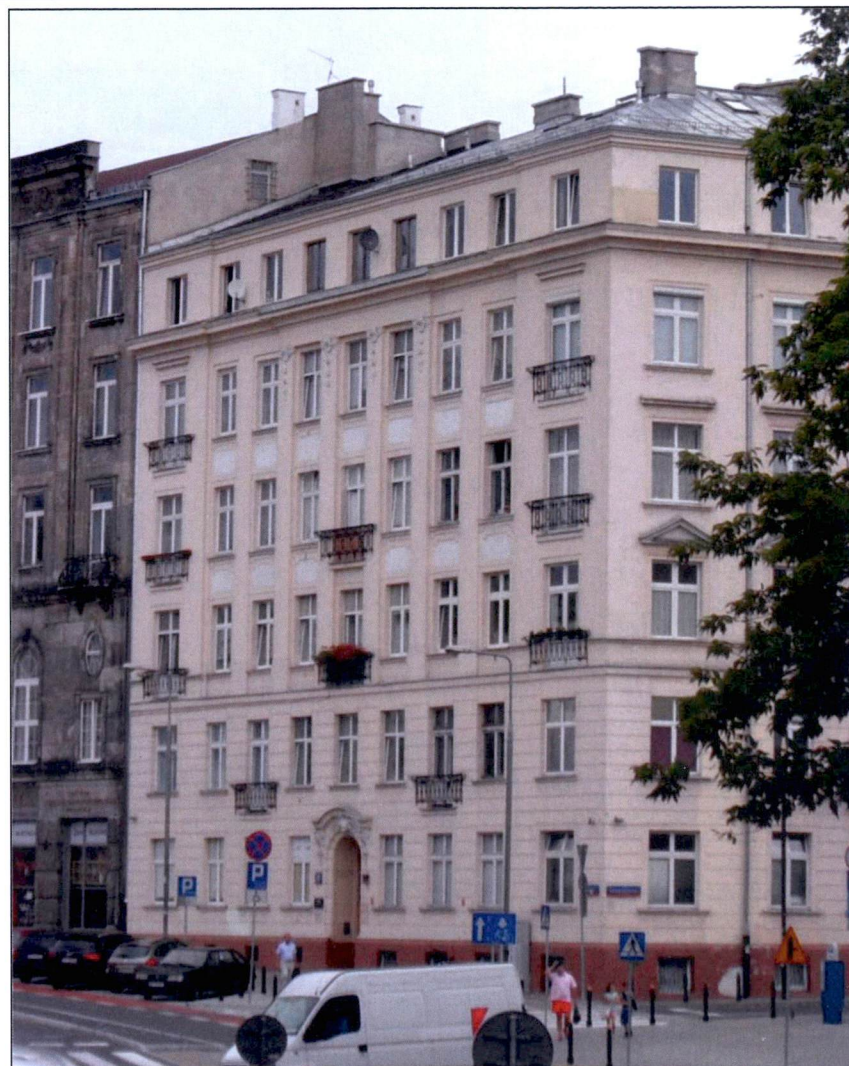
IL. 21. Elewacja zachodnia kamienicy od ul. Kopernika

IL. 22. Elewacja południowa kamienicy od ul. Konopczyńskiego

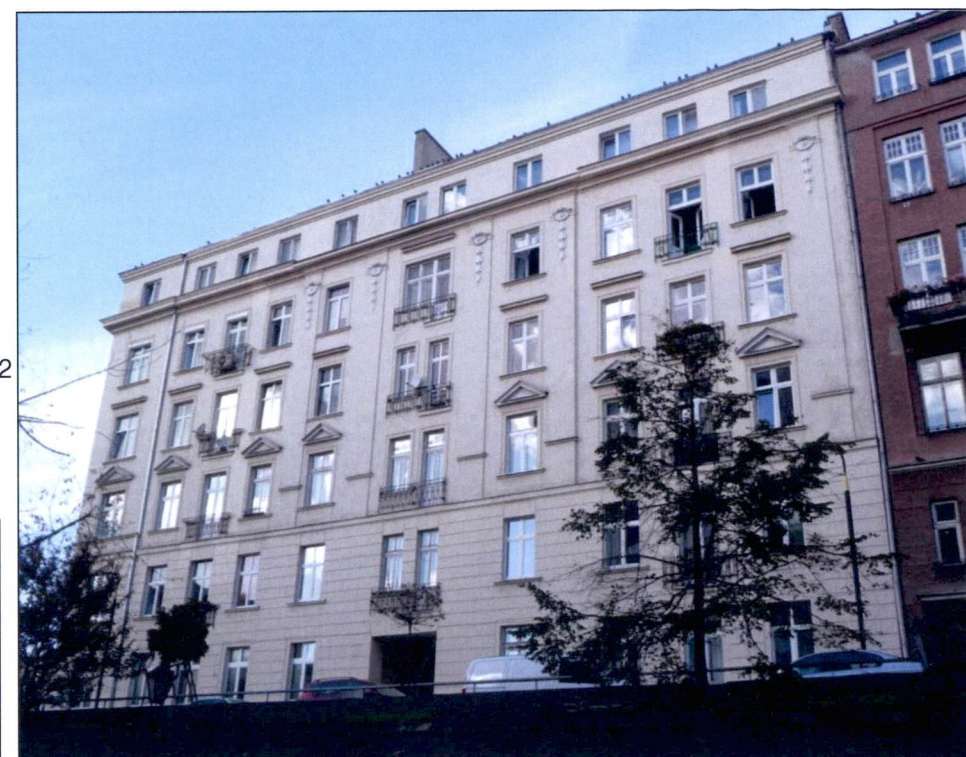
IL. 23, 24. Fragmenty elewacji południowej z przejazdem bramnym i pionem porte-fenetrów d. balkonów

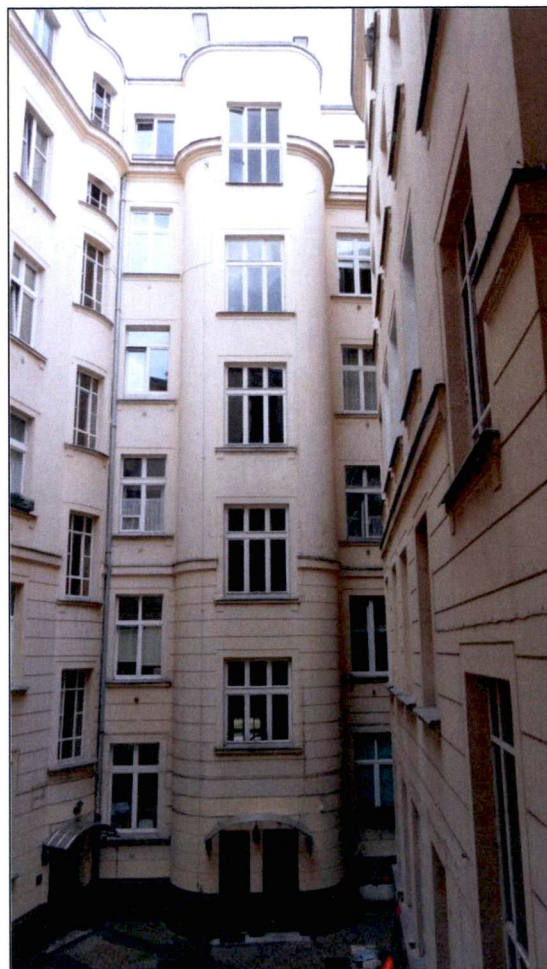
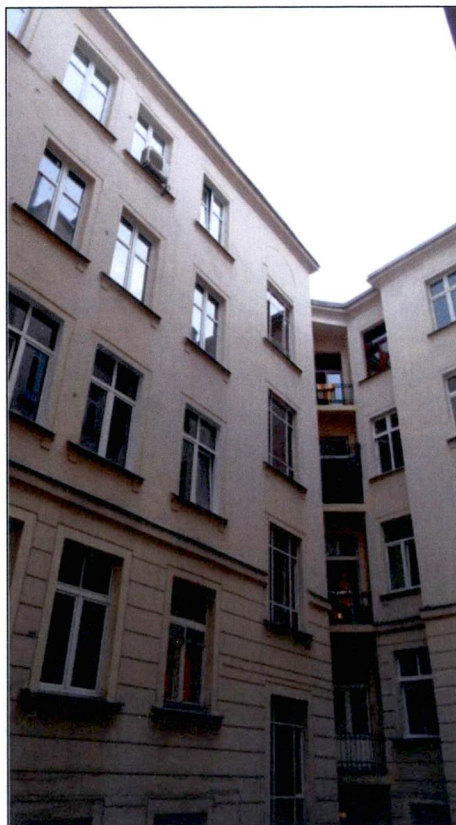
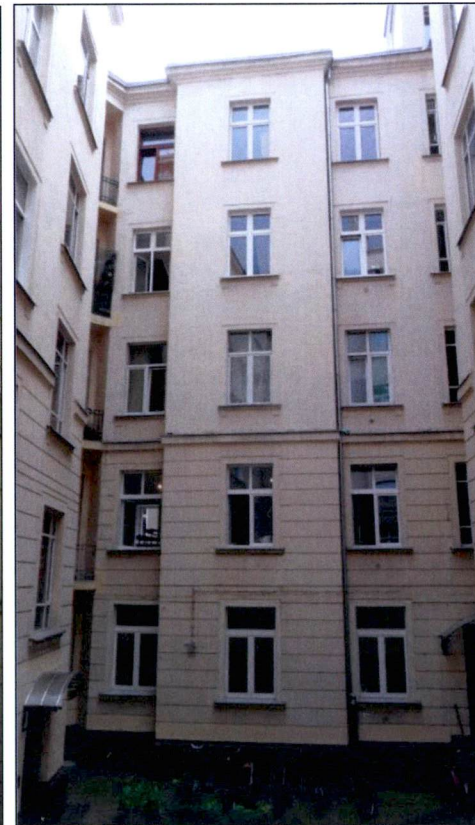
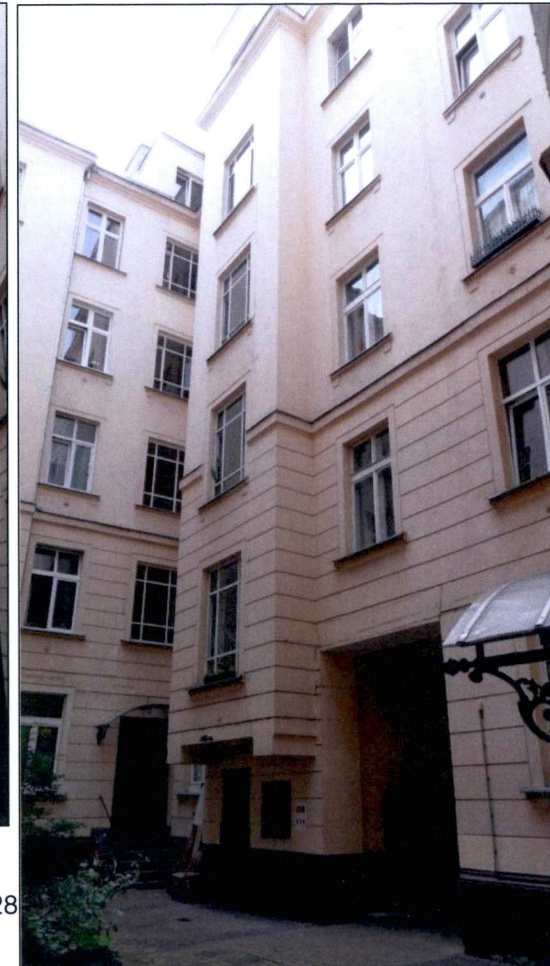
IL. 26 - 28. Elewacje podwórzowe kamienicy: - zachodnia z ryzalitem głównej klatki schodowej (25); - północno-wschodnia z loggiami (26); - wschodnia (27) i wschodnio-południowa z ryzalitem klatki schodowej E oraz przejazdem bramnym (28)

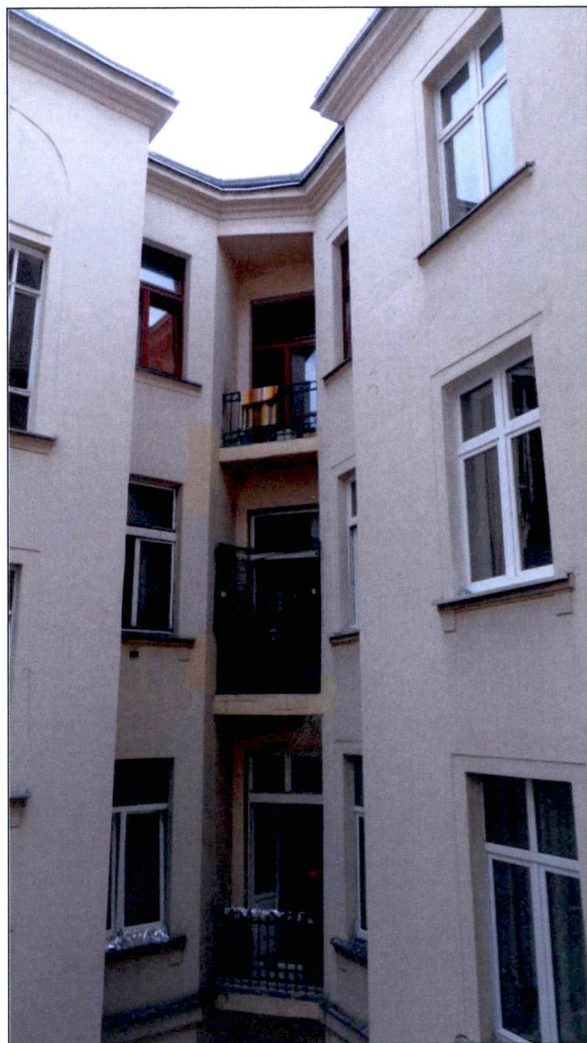
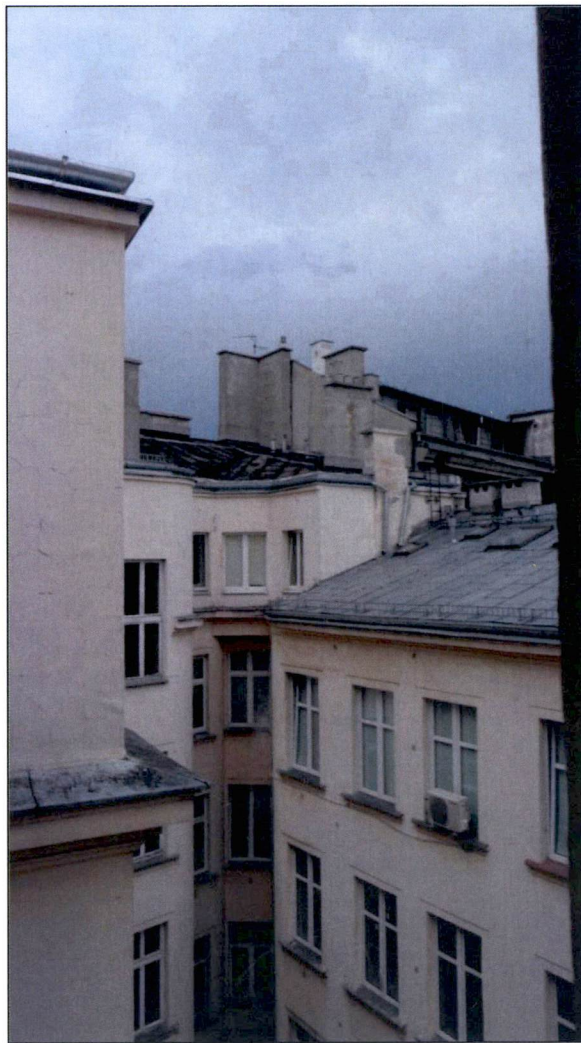
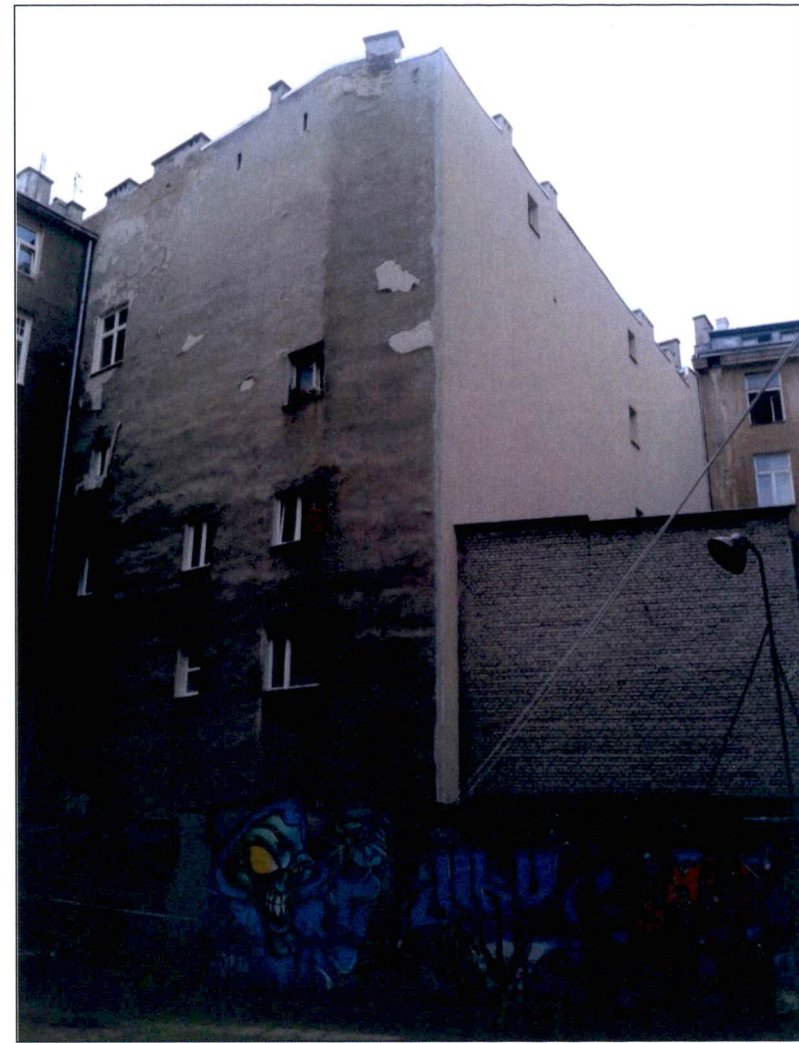
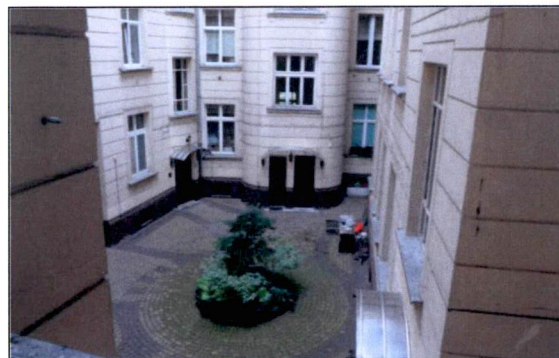
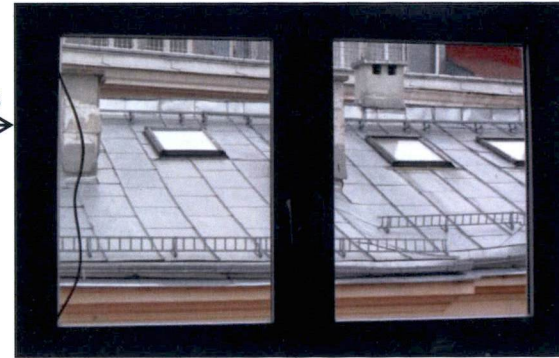
- IL. 29. Górny fragment północno-wschodniej elewacji podwórzowej
 IL. 30. Górny fragment elewacji podwórzowej oficyny północnej i zachodniego skrzydła frontowego
 IL. 31. Ściany zewnętrzne kamienicy – północna i wschodnia
 IL. 32. Podwórze z klombem
 IL. 33. Widok dachu oficyny północnej z oknami połaciowymi doświetlającymi adaptowane pomieszczenia strychowe

Budynek znajduje się w stosunkowo dobrym stanie technicznym. Występują nieliczne zarysowania ścian elewacji podwórzowych, fragmentaryczne uszkodzenia (złuszczenia) tynków i powłok malarskich na elewacjach frontowych. Pojawiają się miejscowe zacieki przy rynnach i gzymsach oficyny północnej, zniszczone jest pokrycie dachów z papy, miejscowo uszkodzone są obróbki blacharskie, uszkodzone tynki większości kominów. Częściowo niesprawne są instalacje elektryczne i skorodowane niektóre piony kanalizacyjne. Stolarka okienna na klatkach schodowych oraz w suterrenach z licznymi uszkodzeniami i pojedynczym szkleniem. Instalacja centralnego ogrzewania przestarzała w złym stanie technicznym (oprócz węzła cieplnego). Budynek wg opracowanego audytu remontowego nie spełnia wszystkich wymagań obowiązujących norm izolacyjności termicznej i wymaga prac remontowych.

Wskazane są: remont dachu (wymiana pokrycia z papy na blachę), ocieplenie stropów strychowych i stropu nad prześwitem bramnym, wymiana większości okien klatek schodowych i suterren, około 50 % pionów kanalizacyjnych oraz instalacji elektrycznych w części wspólnej budynku. Niezbędna jest wymiana grzejników CO i przewodów zasilających – wg audytu z kwietnia 2014 r..

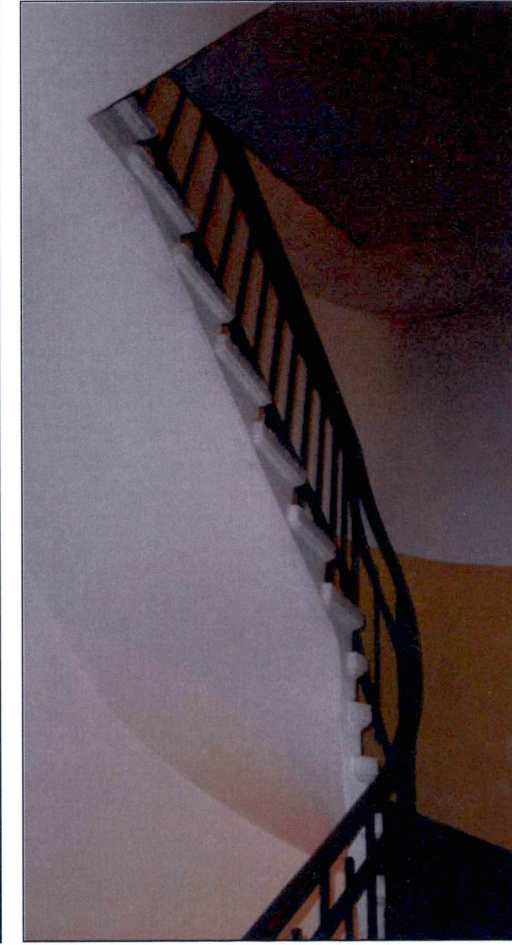
IL. 34, 35, 36. Główna klatka schodowa **A**: - schody wejścia głównego (34); - widok głównego wejścia z podestu klatki schodowej (35); - podest I piętra klatki schodowej (36). **IL. 37.** Widok schodów zabiegowych klatki schodowej **B**

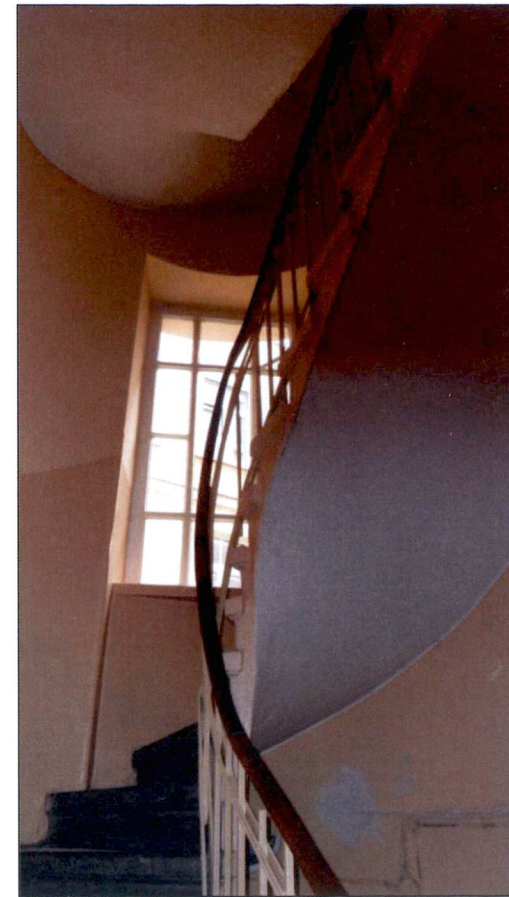
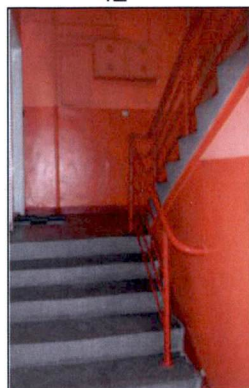
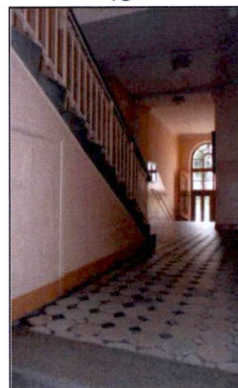
- IL. 38. Schody I piętra klatki schodowej **C**
- IL. 39. Schody 3.biegowe I piętra klatki schodowej **D**
- IL. 40. Schody II piętra klatki schodowej **E**
- IL. 41. Schody zabiegowe II piętra klatki schodowej **F**
- IL. 42. Bieg schodów parteru klatki schodowej **C**
- IL. 43. Parter klatki schodowej **A**
- IL. 44, 45. Podest I piętra i fragment stopni schodów zabiegowych klatki schodowej **B**

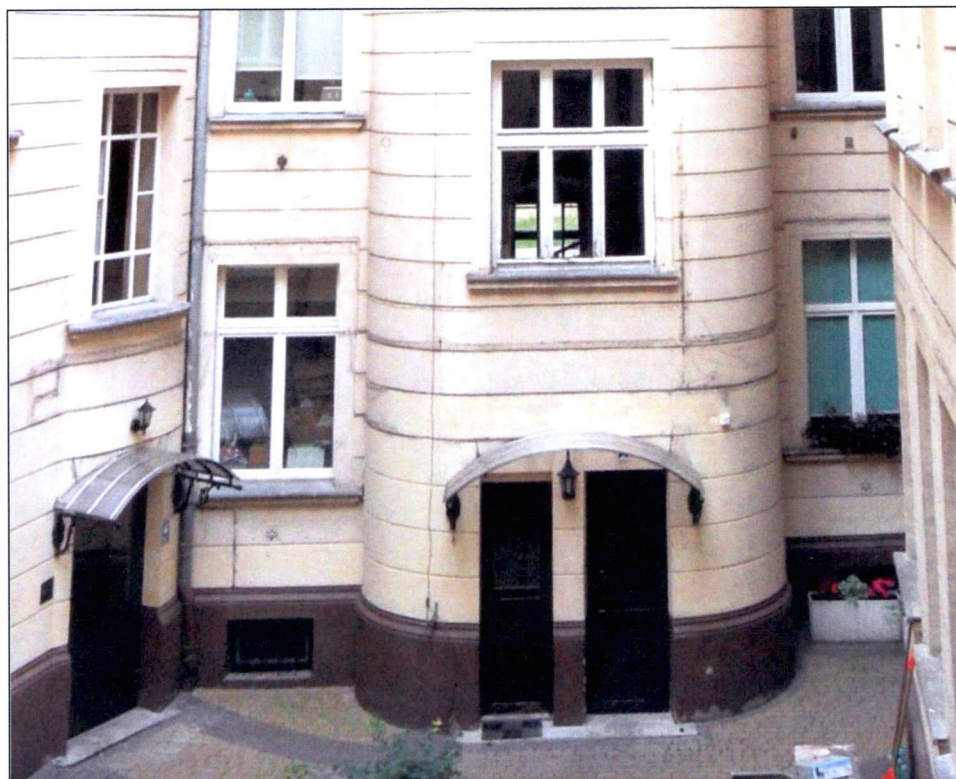
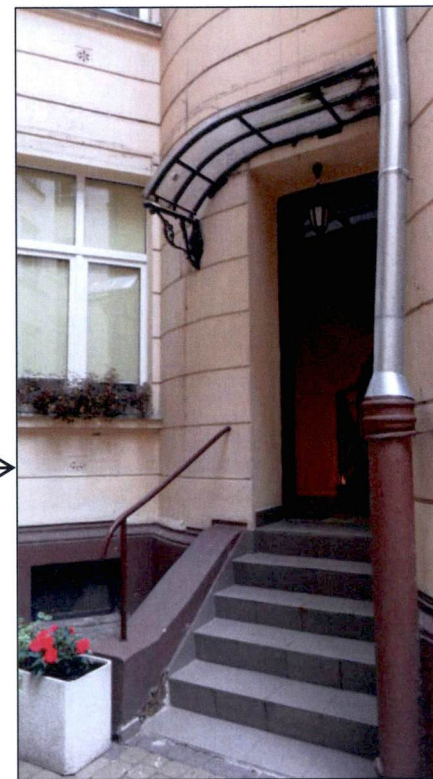
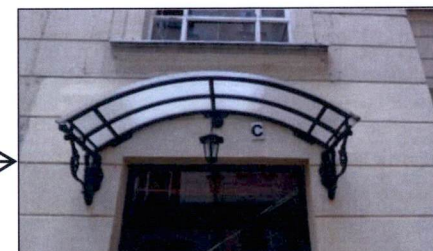
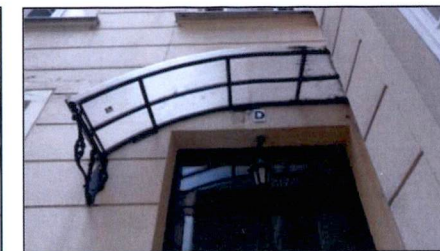
- IL. 46. Wejście do klatki schodowej A
- IL. 47. Wejście do klatki schodowej B
- IL. 48. Wejście do klatki schodowej F
- IL. 49. Wejście do klatki schodowej C
- IL. 50. Wejście do klatki schodowej D

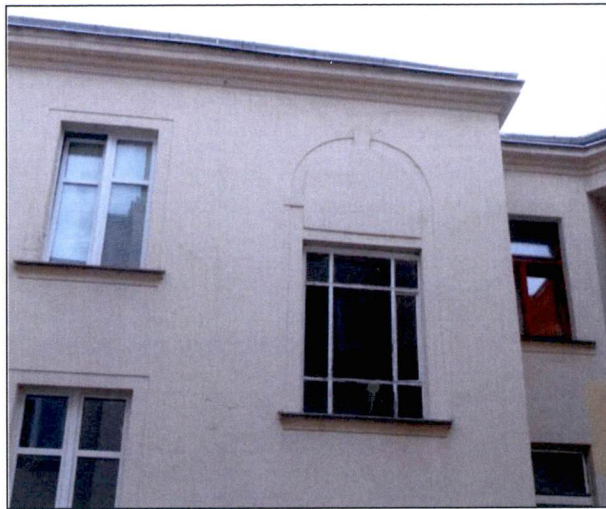
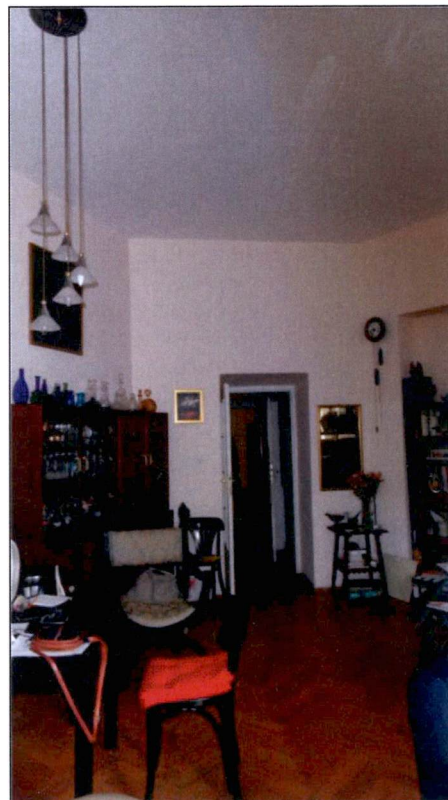
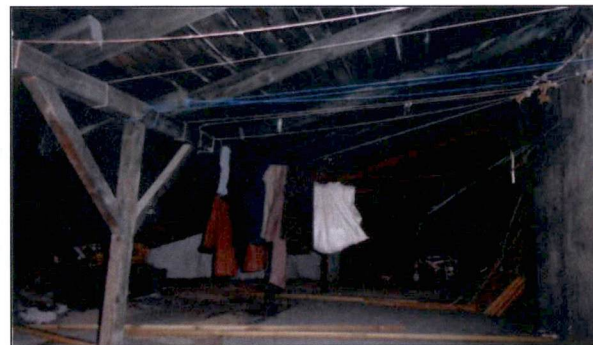
- IL. 51. Górny, wschodni, fragment elewacji
 oficyny północnej (okno klatki schodowej C)
 IL. 52. Górny fragment elewacji podwórzowej
 budynku frontowego (obok klatki schodowej A)
 IL. 53. Przejazd bramny - widok od strony
 podwórza
 IL. 54, 55. Pokoje mieszkalne w budynku
 frontowym (lokal 6) i oficynie wsch. (lokal 51)
 IL. 56. Pomieszczenie piwniczne w budynku
 frontowym
 IL. 57. Strych nad oficyna wschodnią

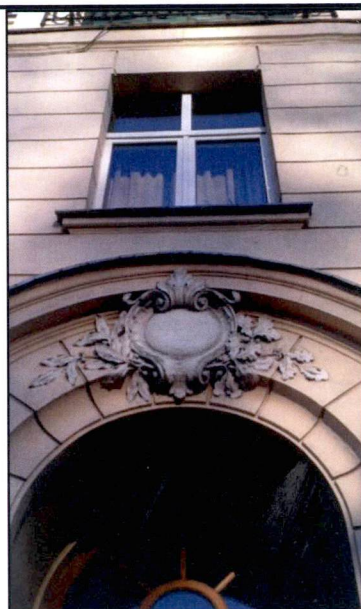
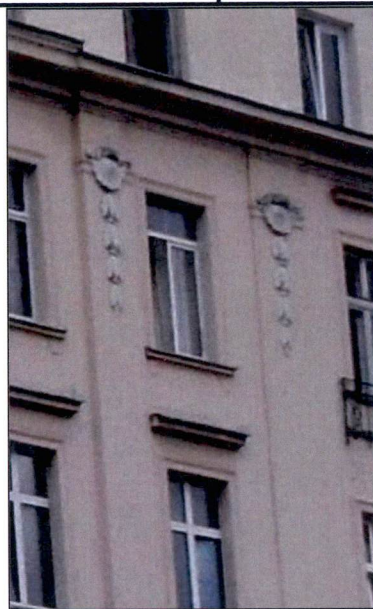
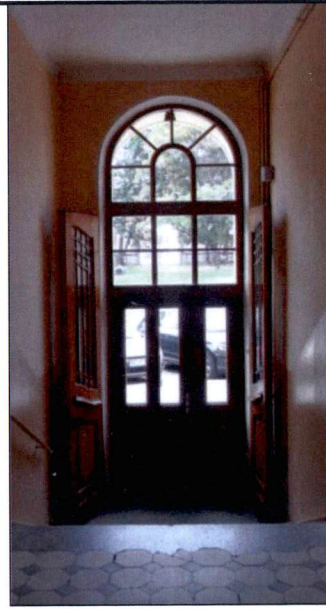
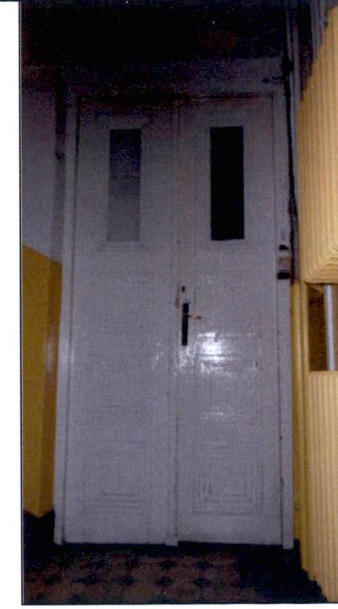
- IL. 58. Fragment głównego wejścia z łukowym naczółkiem i kartuszem
 IL. 59. Dekoracja pilastrów – muszla z kłosem owoców
 IL. 60. Drzwi głównego wejścia od ul. Kopernika
 IL. 61. Drzwi wejściowe do mieszkania na klatce schodowej **C**
 IL. 62. Drzwi wejściowe do mieszkania na parterze klatki schodowej **E**
 IL. 63. Żeliwny odbój przejazdu bramnego
 IL. 64. Zachowane marmurowe schody na parterze budynku
 IL. 65, 66. Oryginalne fragmenty posadzek z terakoty na podestach schodów
 (klatka B i F)
