# KARTA EWIDENCYJNA ZABYTKU NIERUCHOMEGO

**BUDYNEK d. CENTRALI ZAOPATRYWANIA  
INSTYTUCJI UBEZPIECZEŃ SPOŁECZNYCH;  
(CEFARM-WARSZAWA S.A.)**

**ul. Skierniewicka 16/20 -  
Siedmiogrodzka 11/13**

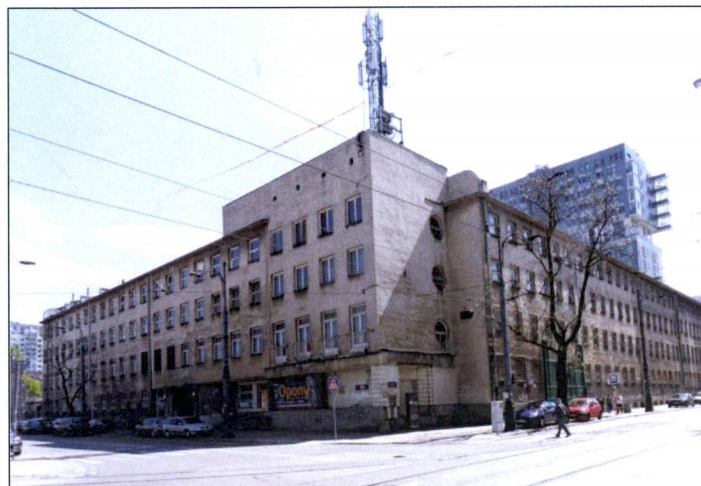
Widok budynku od ul. Skierniewickiej róg Siedmiogrodzkiej

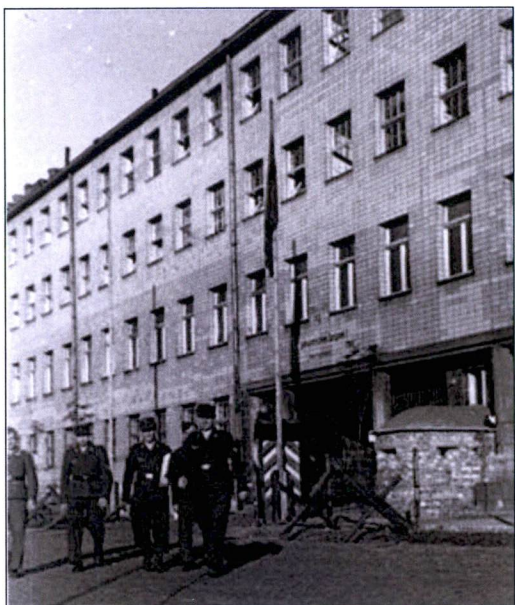
**IL. 6.** Widok budynku adaptowanego na niemiecki szpital wojskowy w l. 1941-1944 - główna brama wjazdowa od ul. Siedmiogrodzkiej.  
Repr. [za:] Internet 2016, Warszawa historyczna

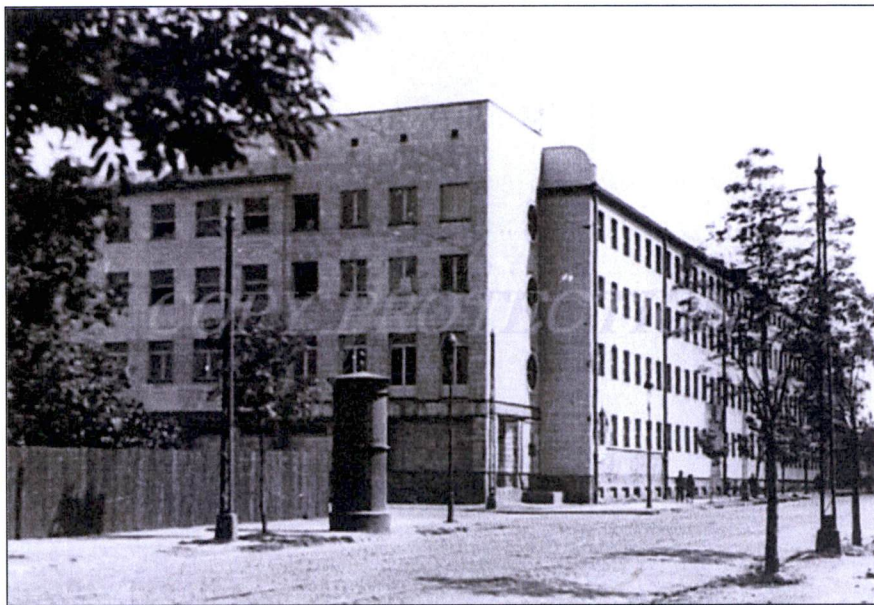
**IL. 7.** Narożnik budynku od strony ul. Skierniewickiej w 1944 r.  
Repr. [za:] Internet 2016, [www.kolejkamarecka.pun.pl](http://www.kolejkamarecka.pun.pl)

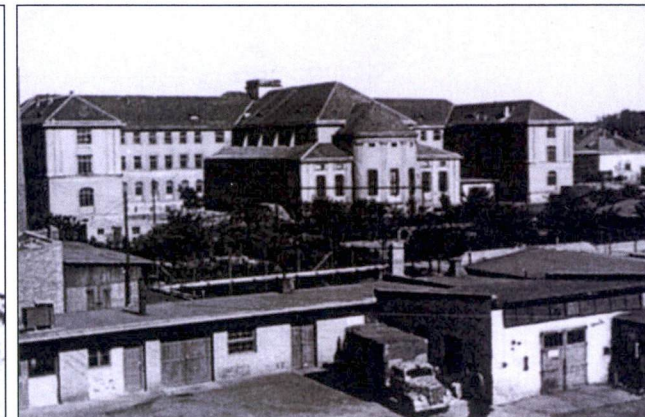
**IL. 8.** Fragment wschodniej zabudowy podwórza posesji w 1944 r. Repr. [za:] Internet 2016, Biuletyn Kolekcjonera nr 17/2013 z dn. 20 lipca 2013

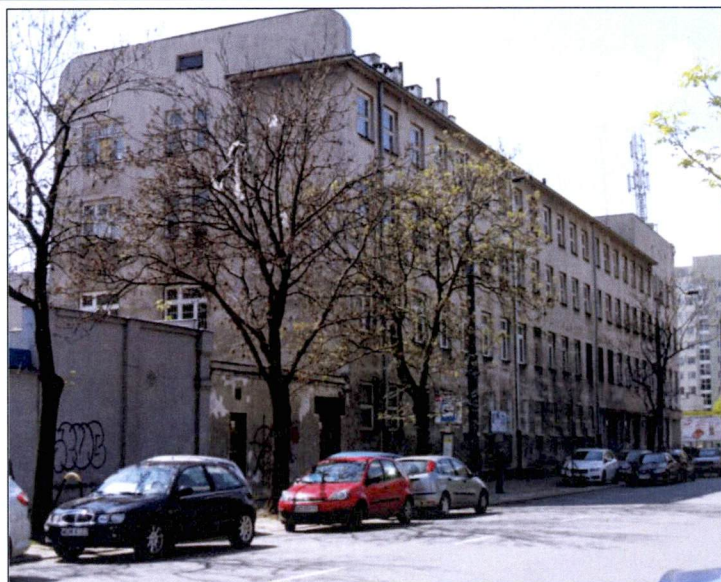
IL. 11. Skrzydło północne budynku od ul. Siedmiogrodzkiej

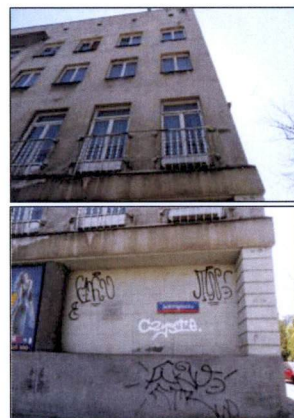
IL. 14, 15. Górny i dolny fragment zachodniego narożnika budynku od strony ul. Siedmiogrodzkiej - porte-fenetry 1 piętra i duże płaszczyzny projektowanych d. okien holu wejściowego

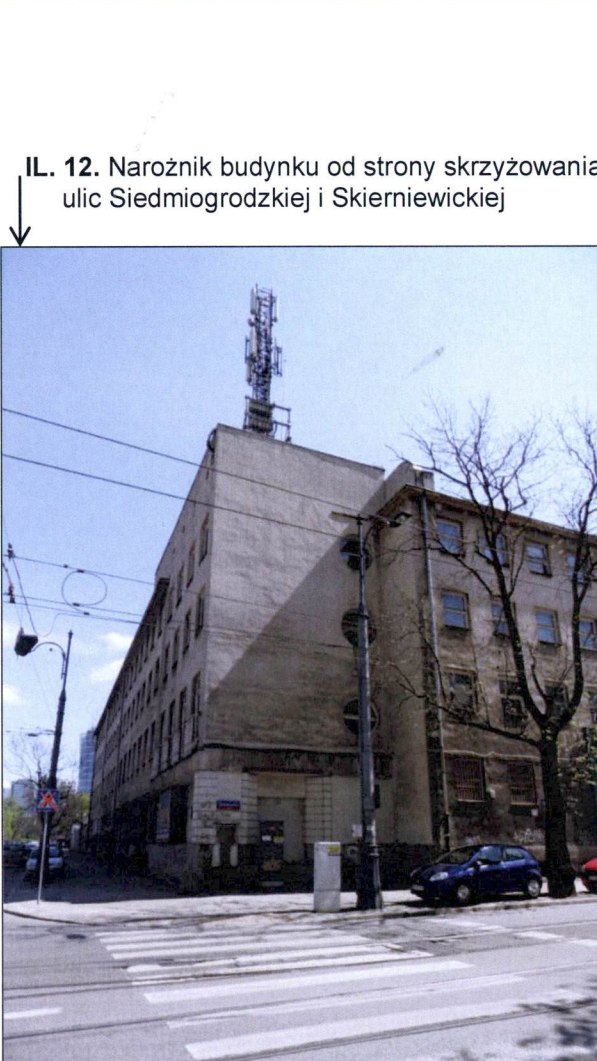
IL. 12. Narożnik budynku od strony skrzyżowania ulic Siedmiogrodzkiej i Skierniewickiej

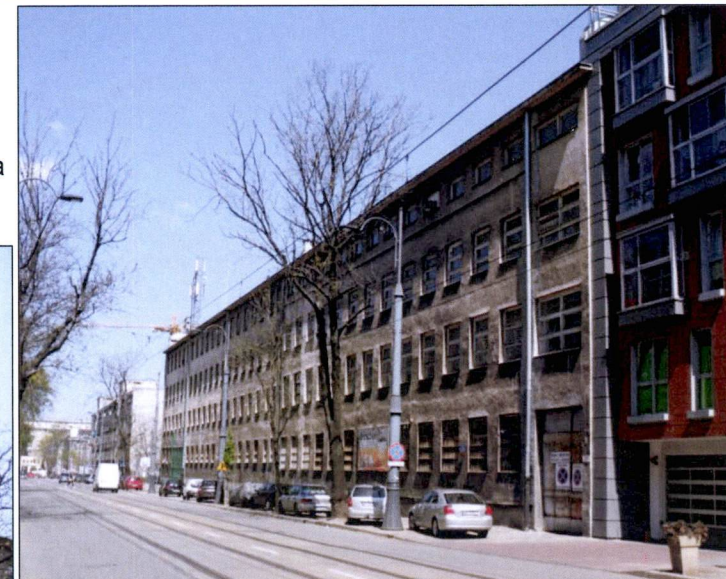
IL. 13. Skrzydło zachodnie budynku od ul. Skierniewickiej

Budynek 2.skrzydłowy z fragmentarycznym skrzydłem środkowym, w kształcie litery „F”, usytuowany w linii zabudowy ulic Skierniewickiej i Siedmiogrodzkiej. Budynek o układzie funkcjonalnym 2½ traktowym z 4.klatkami schodowymi 2.biegowymi usytuowanymi w trakcie od strony podwórza. Przy klatkach schodowych dźwigi towarowo-osobowe. Od strony podwórza, w skrzydle zachodnim (od strony ul. Skierniewickiej) – rampa rozładunkowa, a w skrzydle północnym (od ul. Siedmiogrodzkiej) pochylnia przyścienna do pomieszczeń piwnicznych. Układ funkcjonalny planu budynku – korytarzowy z pomieszczeniami modułarnymi różnej wielkości, wielokrotnie zmieniany. Autorzy budynku projektując jego poszczególne fragmenty dostosowali wielkość otworów okiennych do ich przeznaczenia i funkcji (por. il. 13 i 21).

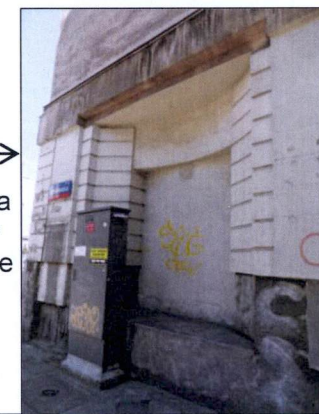
IL. 16. Dolny fragment narożnika zachodniego budynku od strony ul. Skierniewickiej - projektowane d. główne wejście do gmachu (niezrealizowane)

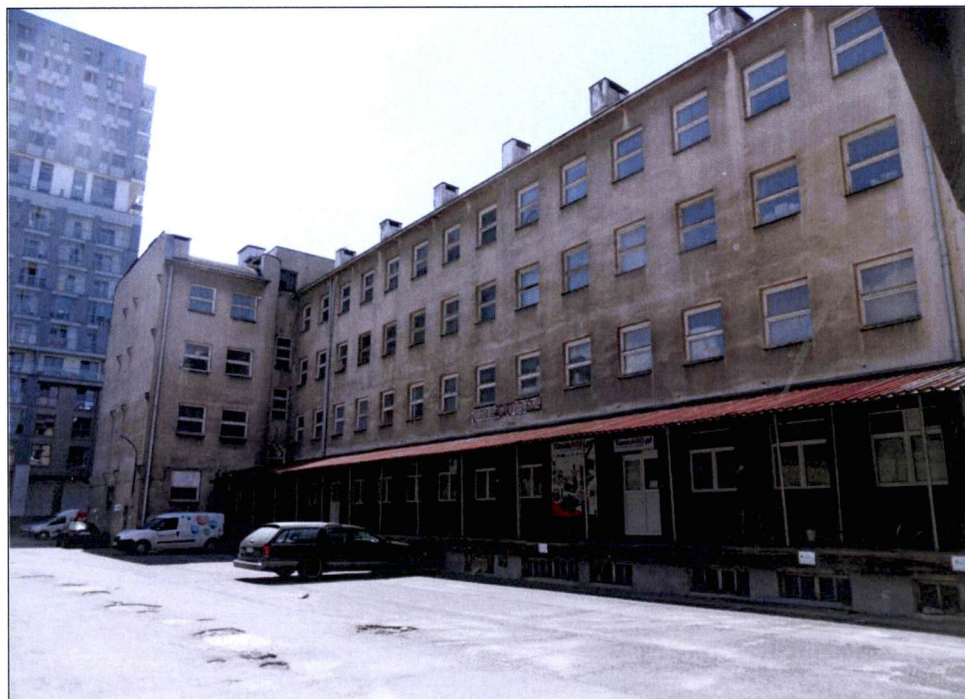
**IL. 17.** Skrzydło zachodnie budynku od strony podwórza z rampą rozładunkową

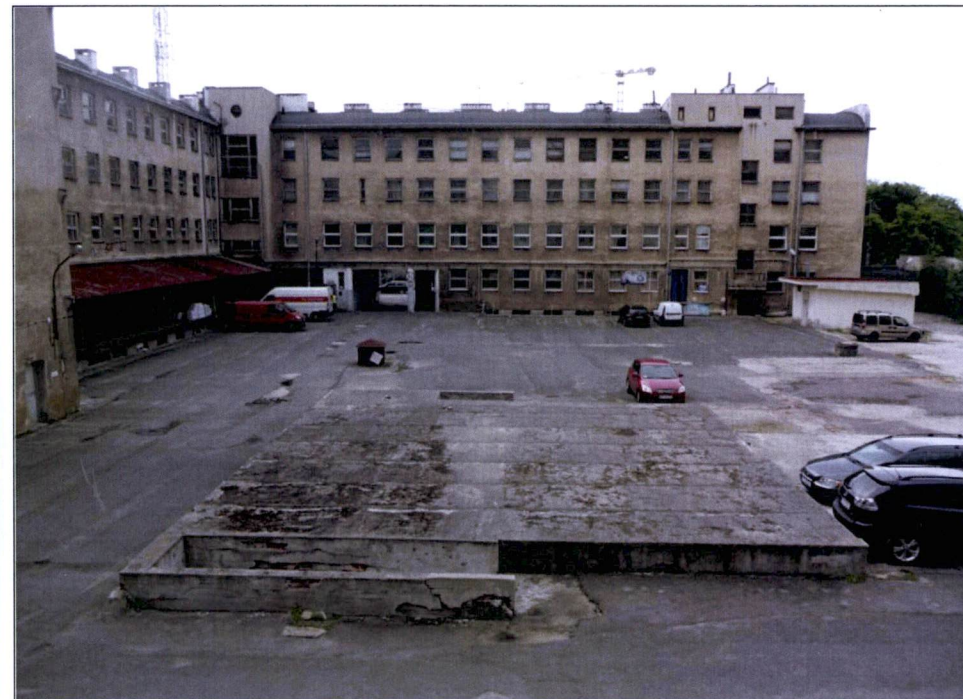
**IL. 18.** Skrzydło północne budynku od strony podwórza – na pierwszym planie zrealizowane w 1938 r. piwnice projektowanego skrzydła środkowego gmachu

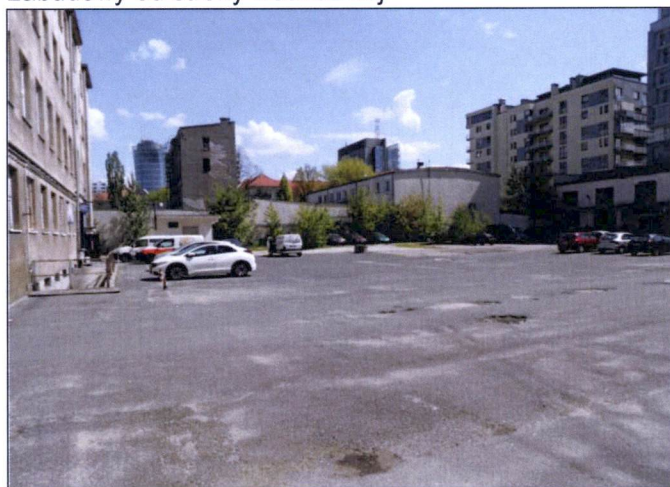
**IL. 20.** Podwórze nieruchomości – widok zabudowy przy południowej granicy działki

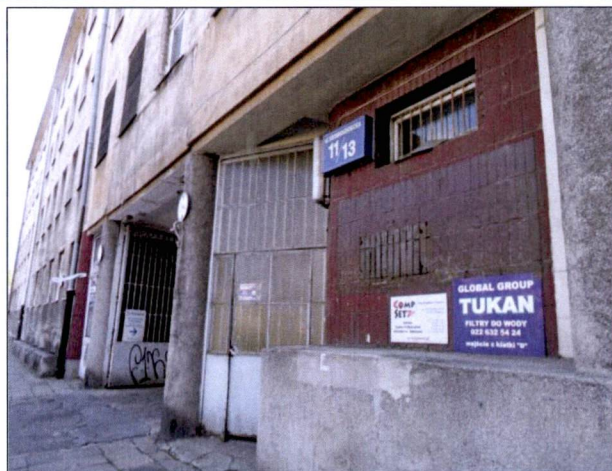
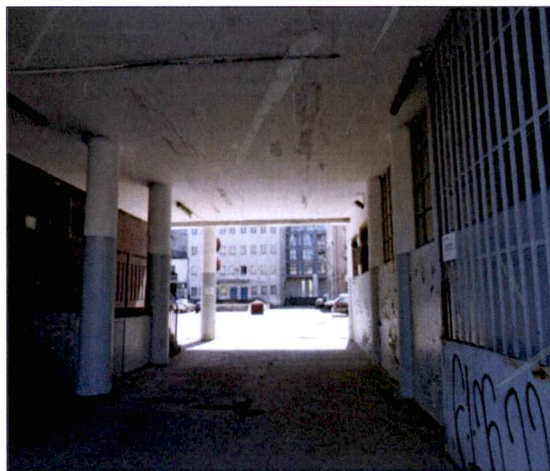
IL. 22, 23. Przejazd bramny od ul. Siedmiogrodzkiej

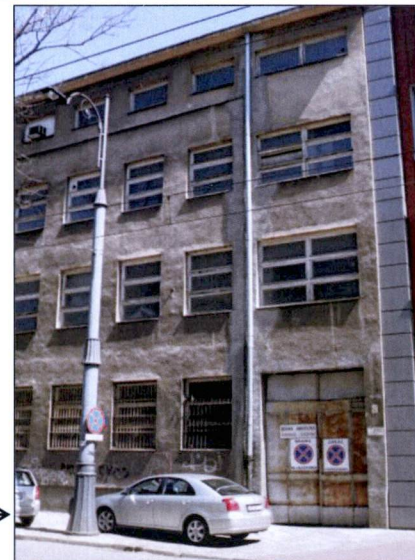
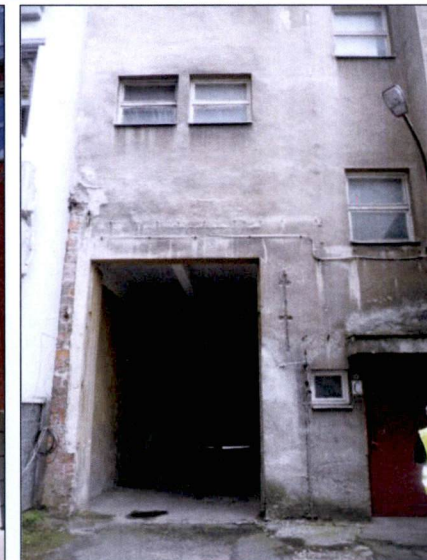
IL. 24, 25. Przejazd bramny od ul. Skierniewickiej (brama awaryjna)

**skrzydło od ul. Skierniewickiej:** na parterze 34.osiowa, w skrajnej osi od południa znajduje się brama awaryjna zamknięta od ulicy stalowymi pełnymi wrotami, nad nimi na 2 piętrach po 1 dużym 2.dzielnym i 3.poziomowym oknie o kształcie leżącego prostokąta, a na 3 piętrze okno węższe 1.poziomowe. W 14.osiach licząc od bramy ku północny okna mniejsze również 3. poziomowe, ale 1.dzielne, z wyjątkiem ostatniego piętra, gdzie są identyczne jak ww. partii. Pozostała część elewacji aż do wycofanego narożnika przepruta identycznymi oknami 2.poziomowymi, ale mniejszymi od opisanych i tylko w 3 osiach wtórnie powiększonymi (zielone przeszklenia i wejście). Wszystkie okna parteru, z wyjątkiem tych wtórnych, okratowane. W narożniku ww. okulusy, a na dachu wysoka metalowa konstrukcja stacji przekątnikowej telefonii komórkowej.

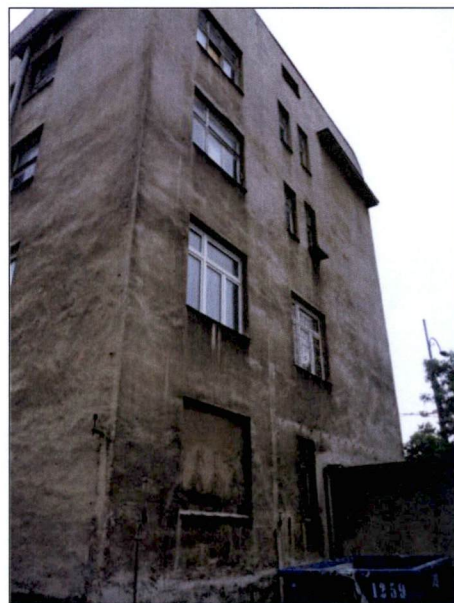
IL. 26. Elewacja wschodnia skrzydła północnego

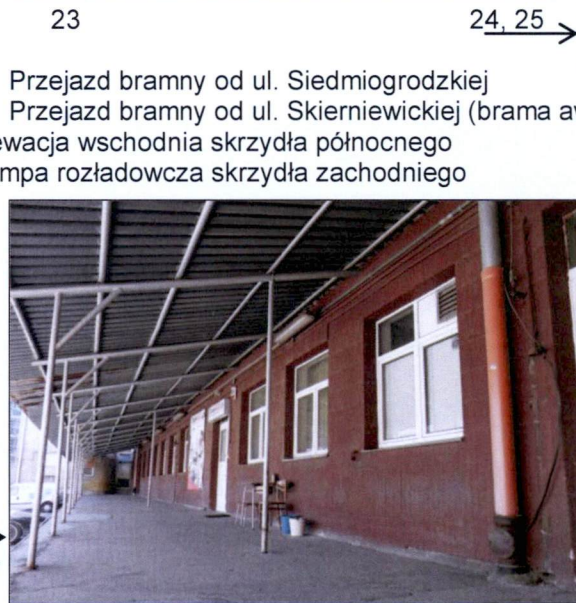
IL. 27. Rampa rozładownicza skrzydła zachodniego

**skrzydła zachodniego (od strony ul. Skierniewickiej)** – rozcłonowana niesymetrycznie krótkim skrzydłem (poprzecznym), do którego z dwóch stron dochodzi rampa rozładunkowa w wysokim parterze, podkreślonym klinkierową okładziną. Wejścia do pomieszczeń poprzez rampę, a na klatki schodowe w narożnikach. Otwory okienne wypełniające elewację części północnej (do skrzydła poprzecznego) jednakowe: zbliżone do kwadratu na parterze, prostokątne, 2.pasowe na wyższych kondygnacjach; otwory części południowej (12 osi) odmienne, zróżnicowane na kondygnacjach, głównie wielodzielne. Ściana szczytowa skrzydła środkowego (poprzecznego) bez otworów okiennych z wystającymi żelbetowymi wspornikami dla oparcia belek konstrukcyjnych projektowanej rozbudowy (niezrealizowanej), ze ścianką o zaokrąglonych narożnikach maskującą dach. Ściany boczne tego skrzydła (północna zaokrąglona w zachodnim narożniku) o zróżnicowanych oknach, zbliżonych do otworów sąsiednich partii elewacji skrzydła zachodniego.

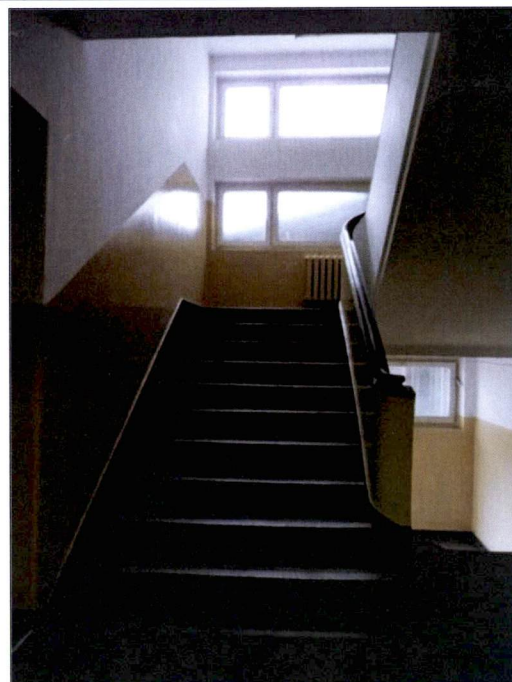
30

- IL. 30. Biegi parteru głównej klatki schodowej (A)
- IL. 31. Biegi parteru klatki schodowej (B) w skrzydle środkowym
- IL. 32. Fragment biegów 1 piętra klatki schodowej (C) w skrzydle zachodnim
- IL. 33. Biegi 1 piętra klatki schodowej (D) w skrzydle północnym
- IL. 34. Widok z podestu 3 piętra klatki schodowej A
- IL. 35. Schody w przejeździe bramnym od ul. Siedmiogrodzkiej – wejście do części pomieszczeń parterowych skrzydła północnego

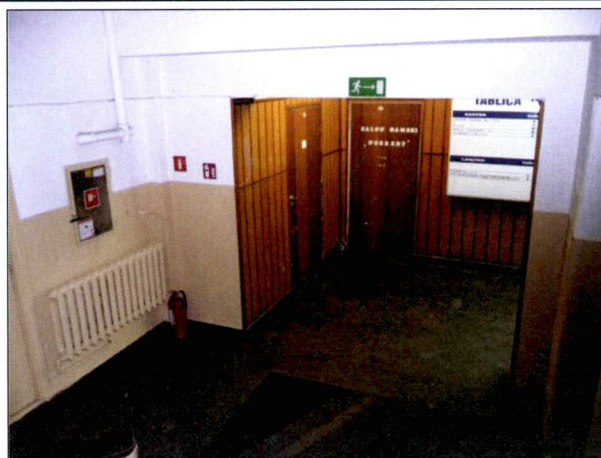
36

- IL. 36. Hol na parterze narożnika budynku – widok z klatki schodowej **A**  
 IL. 37, 38. Wnętrze pokoju i korytarza 1 piętra skrzydła północnego budynku  
 IL. 39. Korytarz 2 piętra skrzydła północnego budynku  
 IL. 40. Korytarz pomieszczeń parteru dostępnych z przejazdu bramnego  
 IL. 41. Fragment ściany korytarzowej i stropu na 2 piętrze skrzydła północnego  
 IL. 42. Profilowane belki oparcia stropu Ackermana (widok stropu awaryjnego przejazdu bramnego)
