KARTA EWIDENCYJNA ZABYTKU NIERUCHOMEGO

KAMIENICA GINZBURGÓW

1939 r.

ul. Stalowa 7

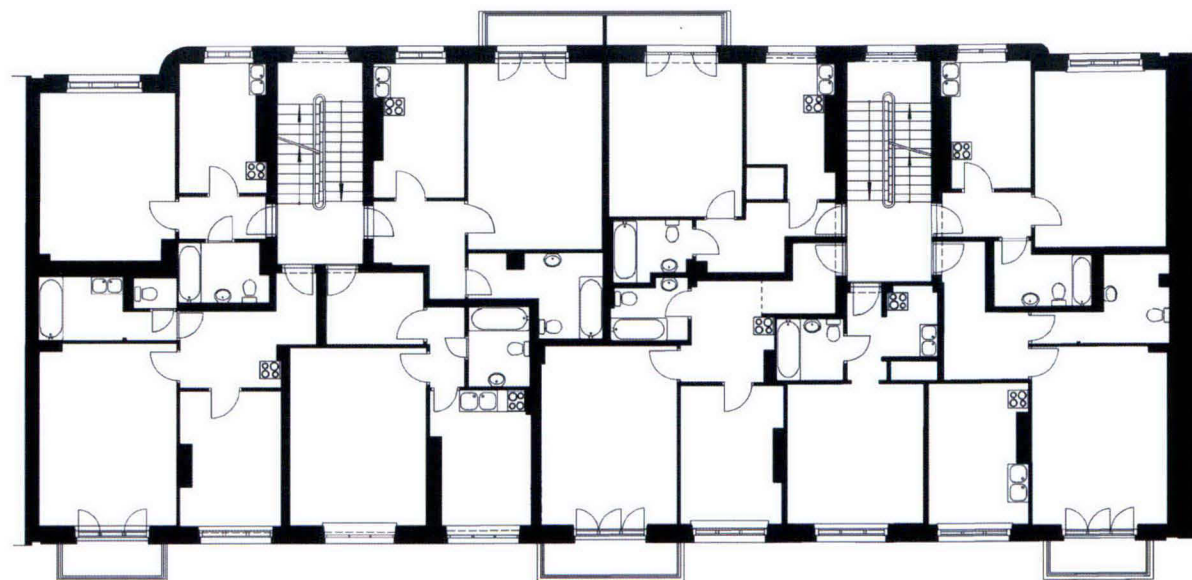
PIĘTRO I

SKALA 1:200
H = 17,8 m

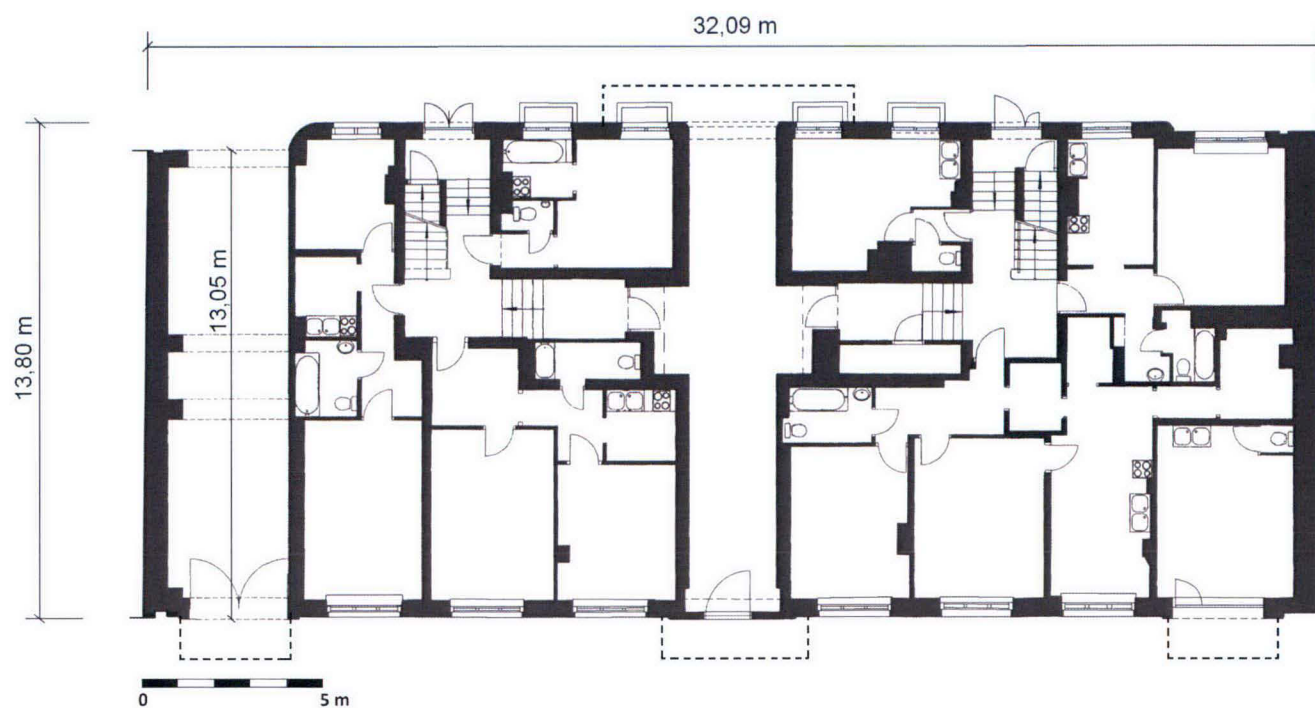
PARTER

budynek o rzucie zbliżonym do prostokąta, w całości podpiwniczony, w zwartej zabudowie pierzejowej w układzie mieszanym. Centralnie umieszczony prześwit bramny z wejściem na podwórze oraz do dwóch klatek schodowych – wschodniej i zachodniej, przylegających do ściany północnej. Drugie wyjścia na schody oraz do piwnic umieszczone od podwórza.

Przejazd na podwórze bramą umieszczoną przy zachodnim skraju budynku.

W zachodniej części budynku 4 mieszkania na każdej kondygnacji, we wschodniej – 5. W tej ostatniej prawdopodobnie projektowana była winda.

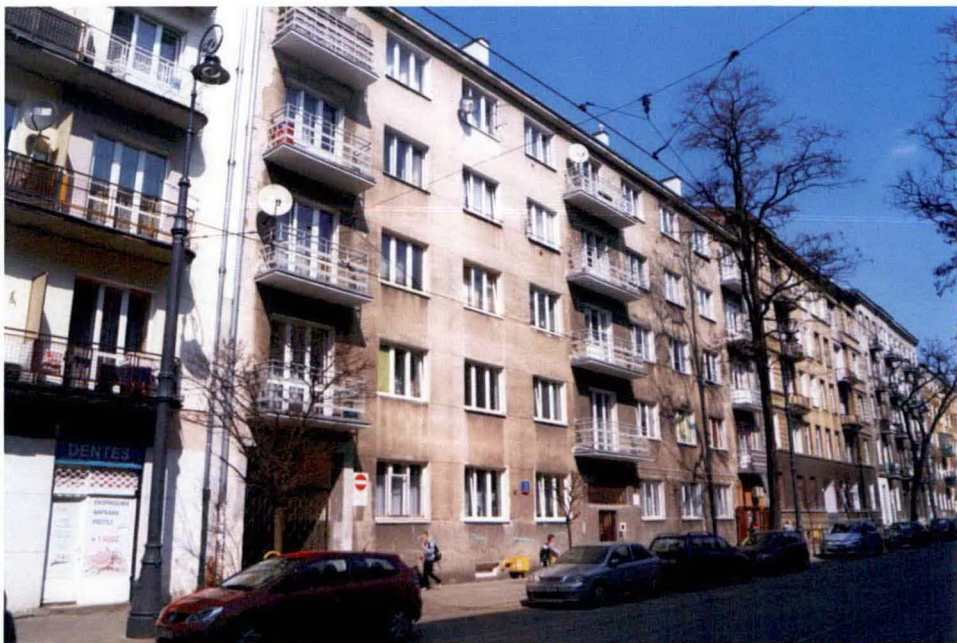
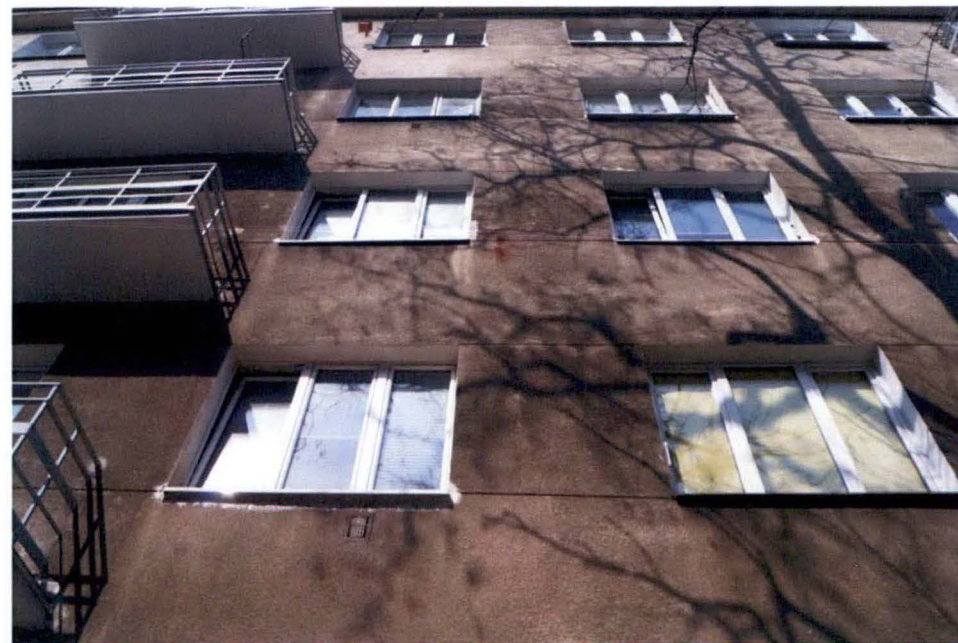
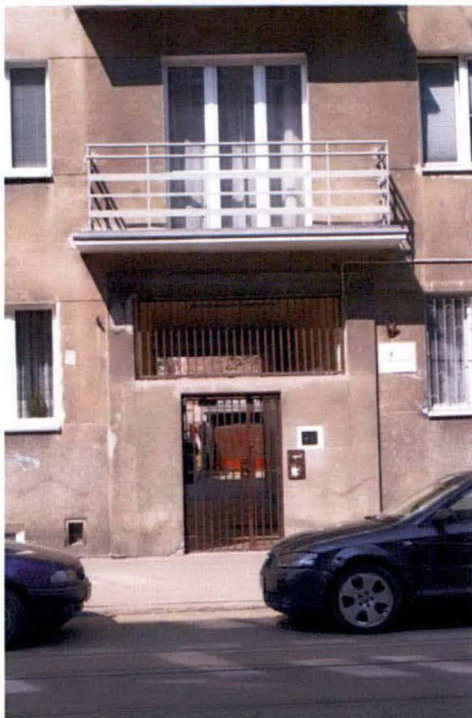
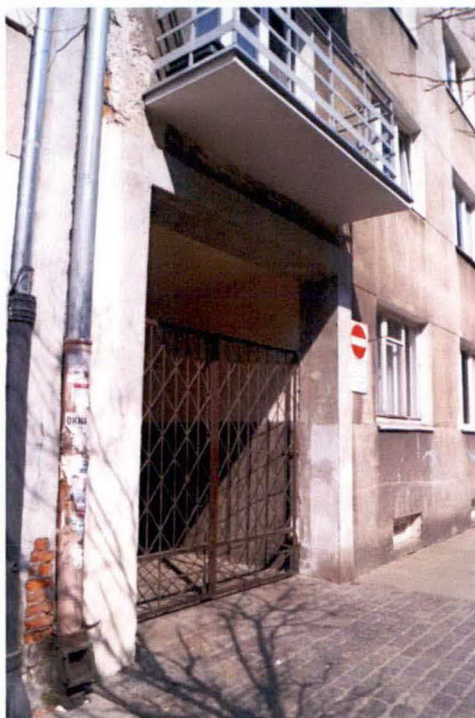
Fasada symetryczna, płaska, 9-osiowa, zrytmizowana układem identycznych w kształcie okien; oś centralna i skrajne podkreślone balkonami. Wejście do budynku umieszczone pośrodku, ujęte prostym obramieniem (jego wypełnienie przekształcone). Podobnie zaakcentowano przejazd bramny w skrajnej, zachodniej osi (zamknięty późniejszą kratą) oraz odpowiadającą mu w skrajnej osi wschodniej witrynę sklepową (oryginalna niezachowana). Fasada zakończona prostym gzymsem. Otwory okienne spięte górą i dołem płytkimi bruzdami w tynku, przechodzącymi przez całą kondygnację. Cokół do wysokości parapetów parteru z płukanego lastrico. Elewacja podwórzowa 10-osiowa z płytkim centralnym 8-osiowym ryzalitem o zaoblonych krawędziach. Oś symetrii podkreślają pary złączonych balkonów, pod którymi centralnie umieszczone wejście do bramy. Symetrycznie po obydwu stronach umieszczone „termometrowe” okna klatek schodowych w 3 osiach licząc od końców elewacji, poniżej których drzwi kryte płytkim daszkiem. Otwory szerokie, trójdzielne w oknach skrajnych osi i balkonów, pozostałe okna węższe, dwudzielne.

1. Plan wyznaczający granice zabudowy, 1937 r.
2. Plan zagospodarowania przestrzennego, 1938 r.
3. Plan Lindleya 1:250, 1903-1908 r.
4. Plan m. St. Warszawy, 1936-1941 r.
5. Fotografia lotnicza, 1945 r.
- 6-9. Fasada
10. Fragment fasady na fotografii z 1975 r. (Archiwum WUOZ)

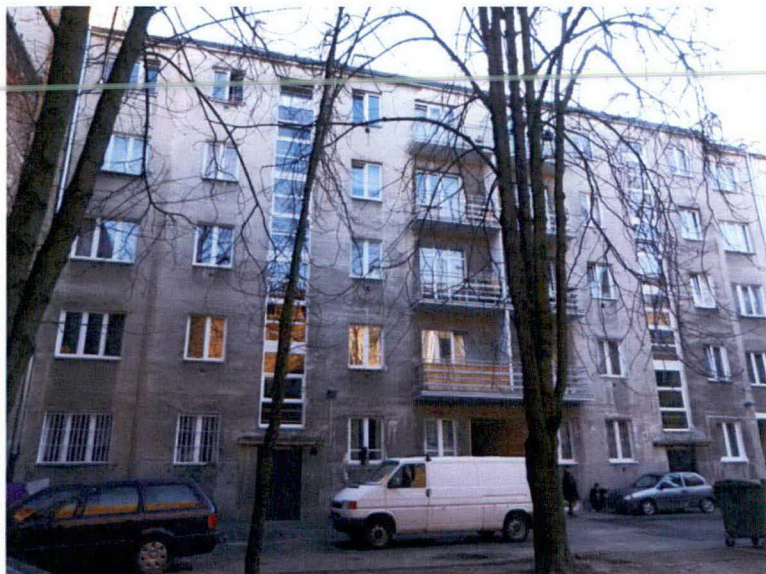
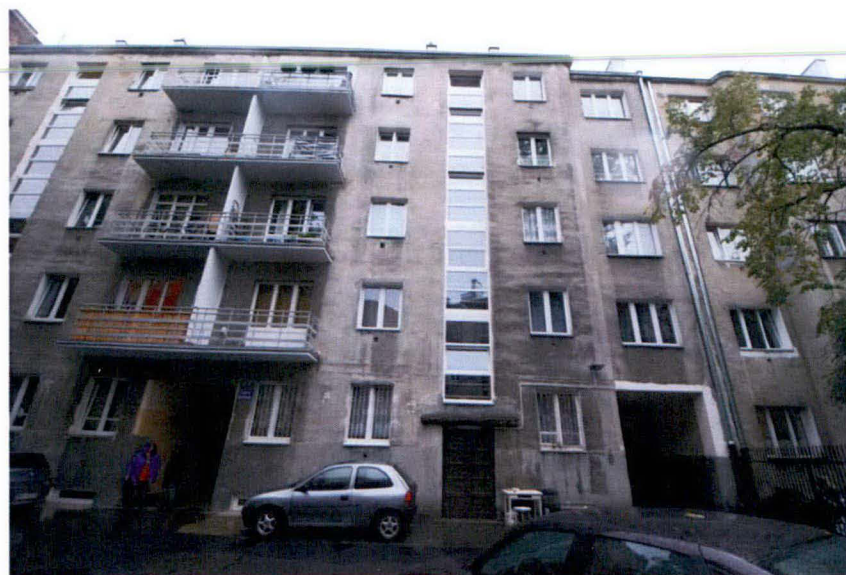
Okna: oryginalne skrzynkowe, prostokątne; na fasadzie, środkowych i skrajnych osiach elewacji podwórzowej trójdzielne ze środkowym skrzydłem stałym; okna balkonowe identycznej szerokości i konstrukcji, wypełnione dołem płyciną. Pozostałe okna w elewacji podwórzowej węższe, dwudzielne. Stolarka okienna w większości wymieniona na nową z powtórzeniem podziałów.

Budynek pięciokondygnacyjny, o identycznym obrysie na całej wysokości; od strony podwórza płytki szeroki ryzalit o zaoblonych krawędziach obejmujący 8 osi.

11-12. Elewacja podwórzowa
13. Fragment lastrykowej okładziny w cokole
14. Drzwi podwórzowe do klatki schodowej
15. Piwnica
16. Strop piwnicy

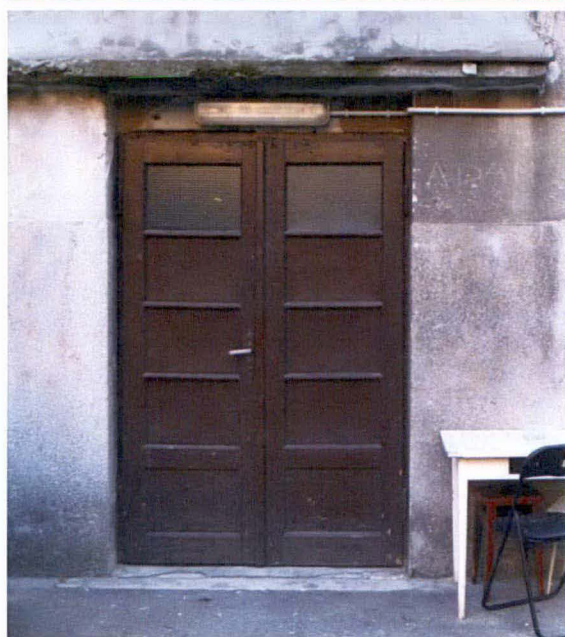
14

Drzwi: do bramy przechodniej oraz na klatki schodowe – wtórne, metalowe. Brama wjazdowa – współczesna krata. Drzwi na podwórze dwuskrzydłowe, ramowo-płycinowe o 5 płycinach, górą przeszklone (wschodnie drzwi wtórne). Drzwi do mieszkań ramowo-płycinowe z 3 płycinami i szeroką, prostą opaską (w części zachowane mosiężne klamki i emaliowane owalne płytki z numerami mieszkań). Drzwi wewnętrzne o analogicznej konstrukcji, te do toalet przeszklone górą.

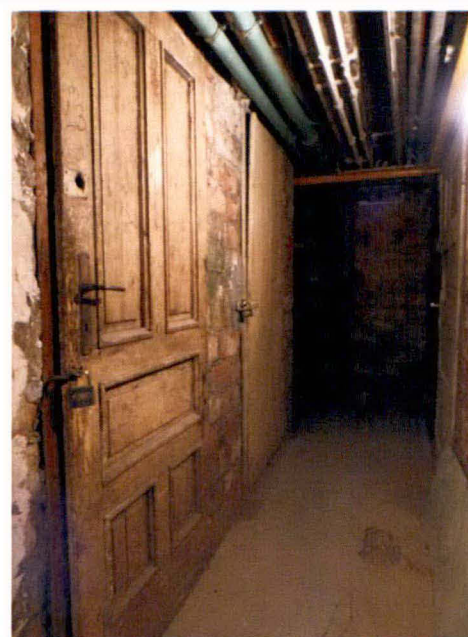
15

Posadzki: w przejeździe bramnym asfalt, w bramie wejściowej - płytki szarego lastrico. W piwnicach wylewka cementowa. Na podestach schodów i piętrach – szare lastrico. W mieszkaniach – parkiet dębowy układany w jodełkę w pokojach, deski w kuchniach i korytarzach (zachowane sporadycznie).

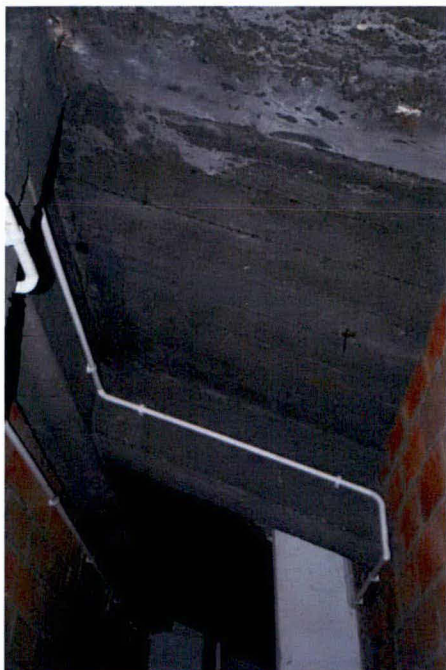
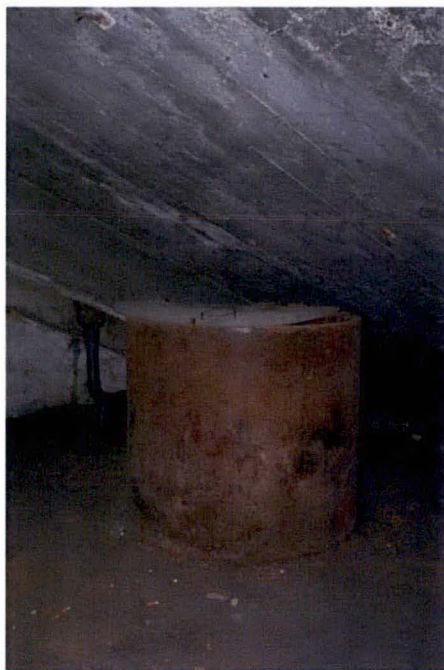
Wieżba dachowa: dach konstrukcji żelbetowej, kryty papą.

- 17-18. Konstrukcja dachu
- 19. Pokrycie dachu
- 20. Prześwit bramny
- 21. Wejście do budynku z prześwitu bramnego

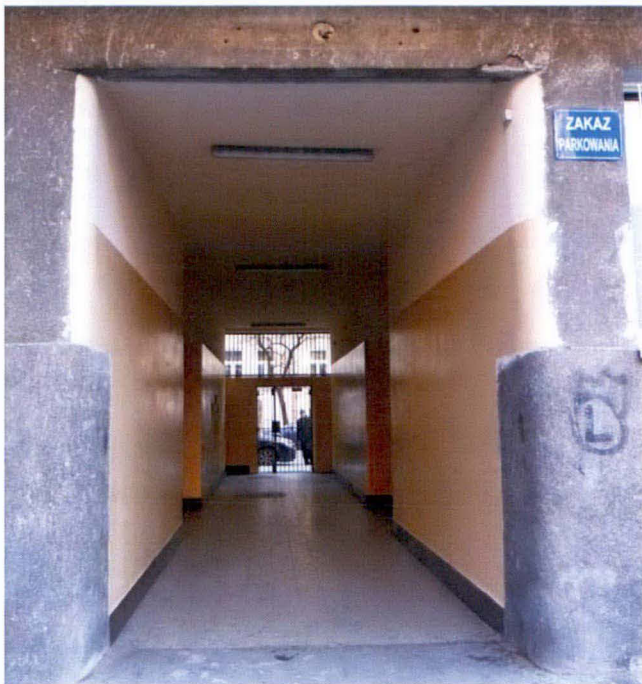
20

Bryła budynku bez istotnych przekształceń; zmieniona strefa wejścia i prześwitu bramnego oraz witryna sklepową.
Prace wykończeniowe w budynku prowadzone były w czasie okupacji i po wojnie. Z tego powodu trudno ustalić, które elementy wystroju i wyposażenia przynależą do oryginalnej struktury.

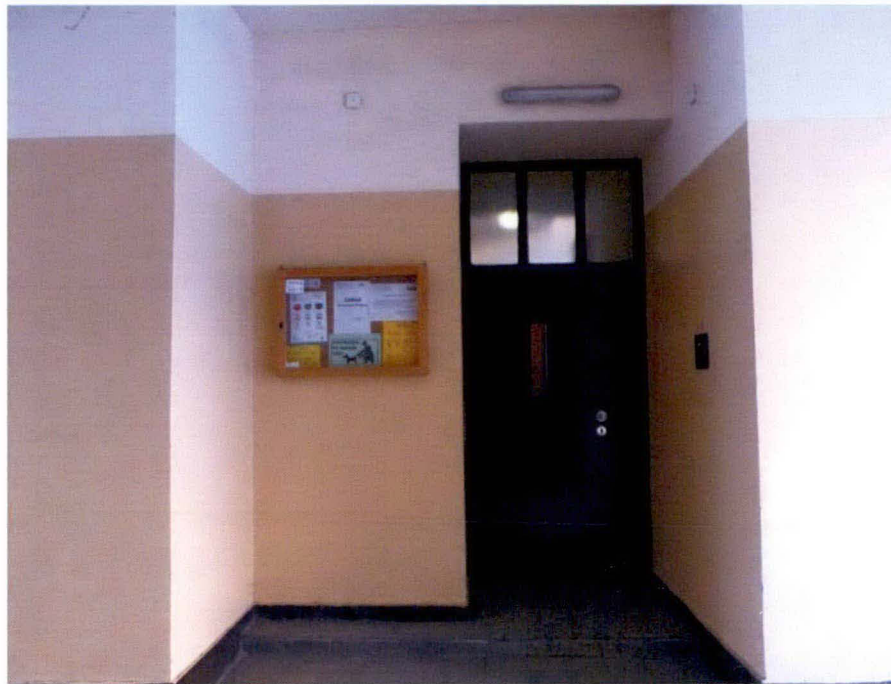
21

nie zachowało się oryginalne opracowanie strefy wejściowej (brama i wejścia do klatek schodowych). W mieszkaniach częściowo zachowana stolarka drzwiowa z mosiężnymi klamkami i posadzki.

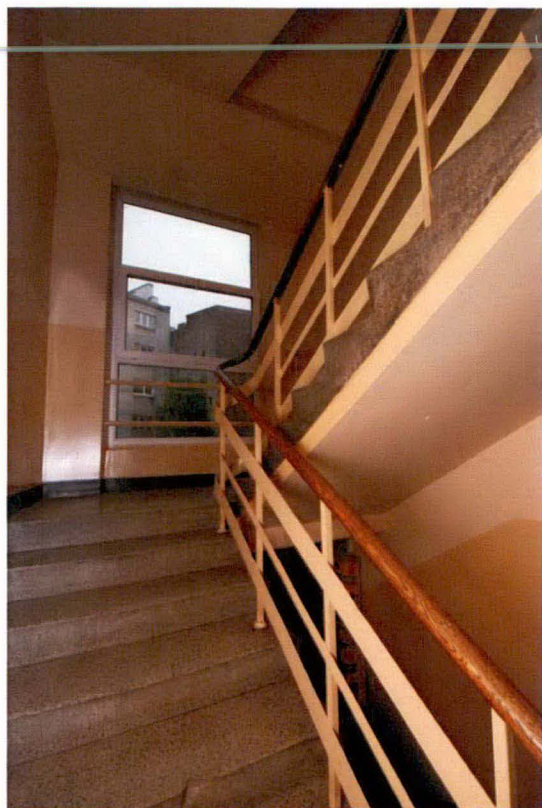
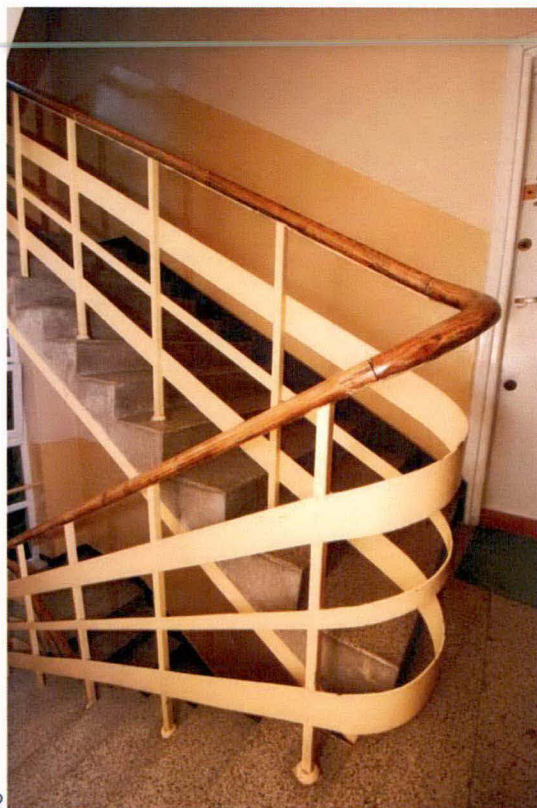
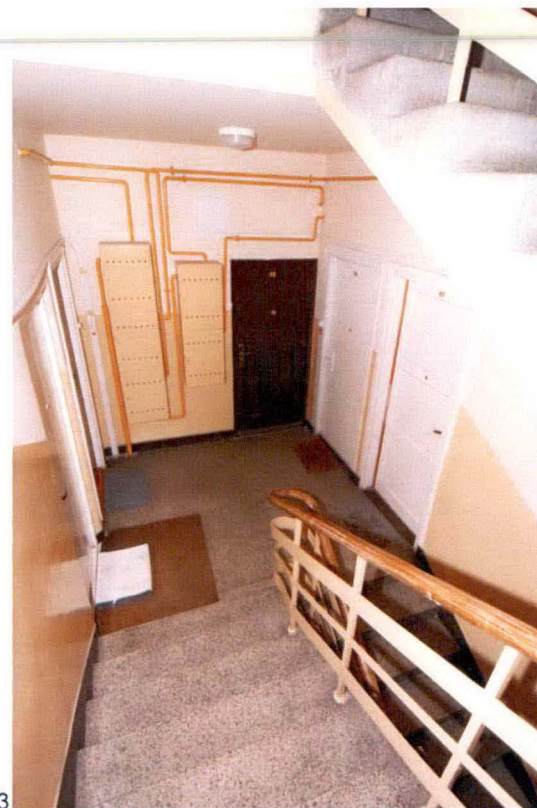
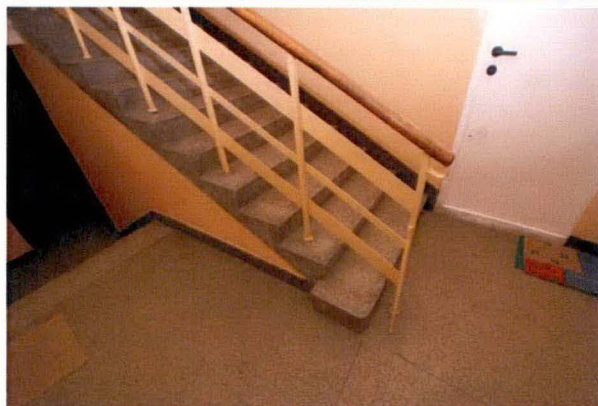
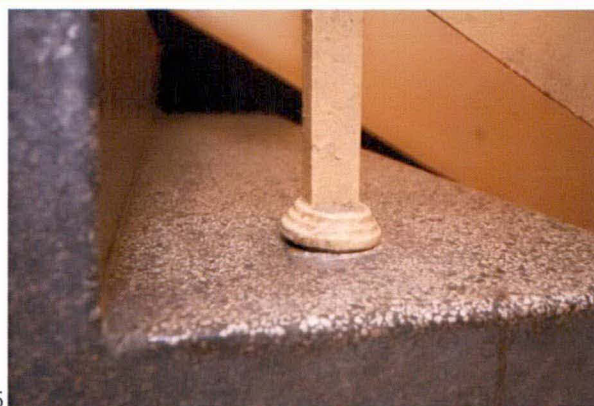
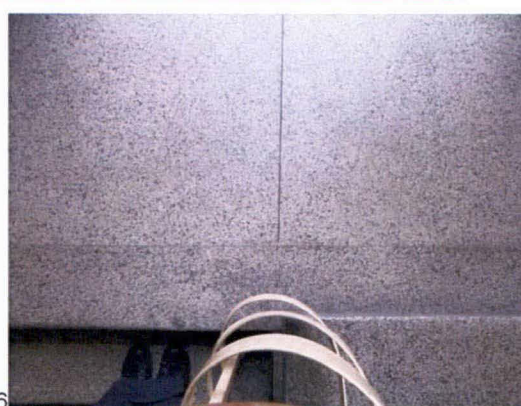
Schody: dwubiegowe, spocznikowe, żelbetowe wylewane, wykończone szarym lastrico, z tynkowanymi podniebieniami. Balustrady ze słupków o przekroju kwadratowym łączonych trzema wstęgami z płaskowników, dwóch szerokich i wąskim pośrodku; pochwyty drewniane profilowane.

22-27. Klatka schodowa

Podczas wymiany okien i drzwi do lokali należy dbać o ujednolicenie ich wyglądu zewnętrznego.
Powinno się utrzymać istniejące lastrikowe posadzki.

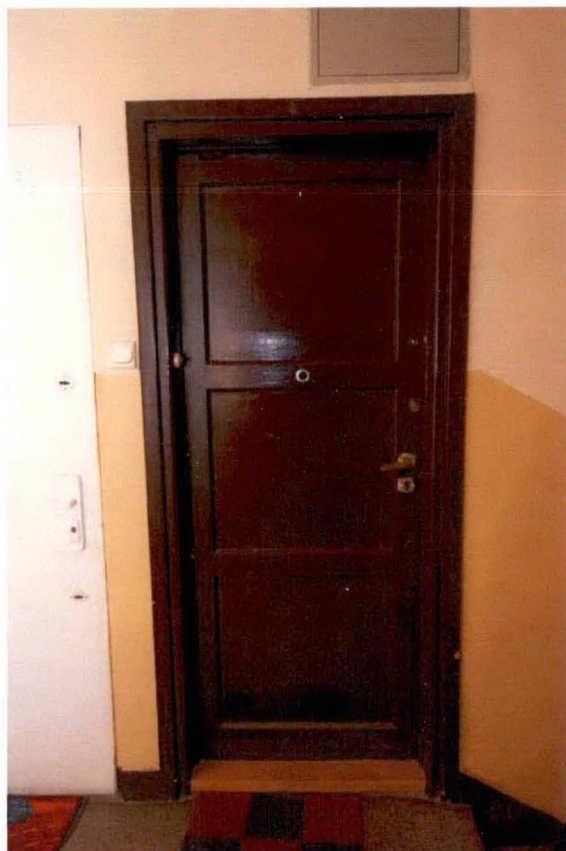
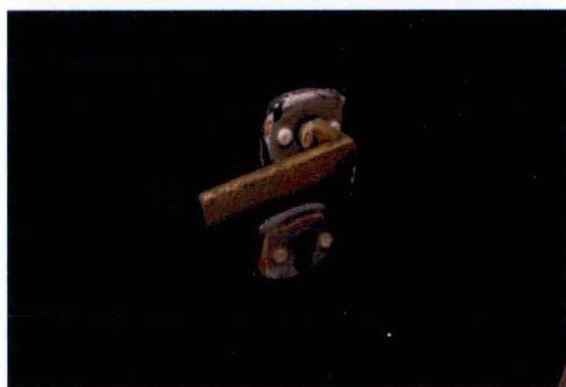
28-29. Drzwi wejściowe do mieszkania z klamką
30-31. Drzwi wewnętrzne z klamką
32. Korytarz z drzwiami łazienkowymi
33. Parkiet i deski w mieszkaniu
