# KARTA EWIDENCYJNA ZABYTKU NIERUCHOMEGO

**KAMIENICA FRYDERYKA I MARIANNY JESIONKÓW**

**ok. 1878**

**ŚRODKOWA 18**

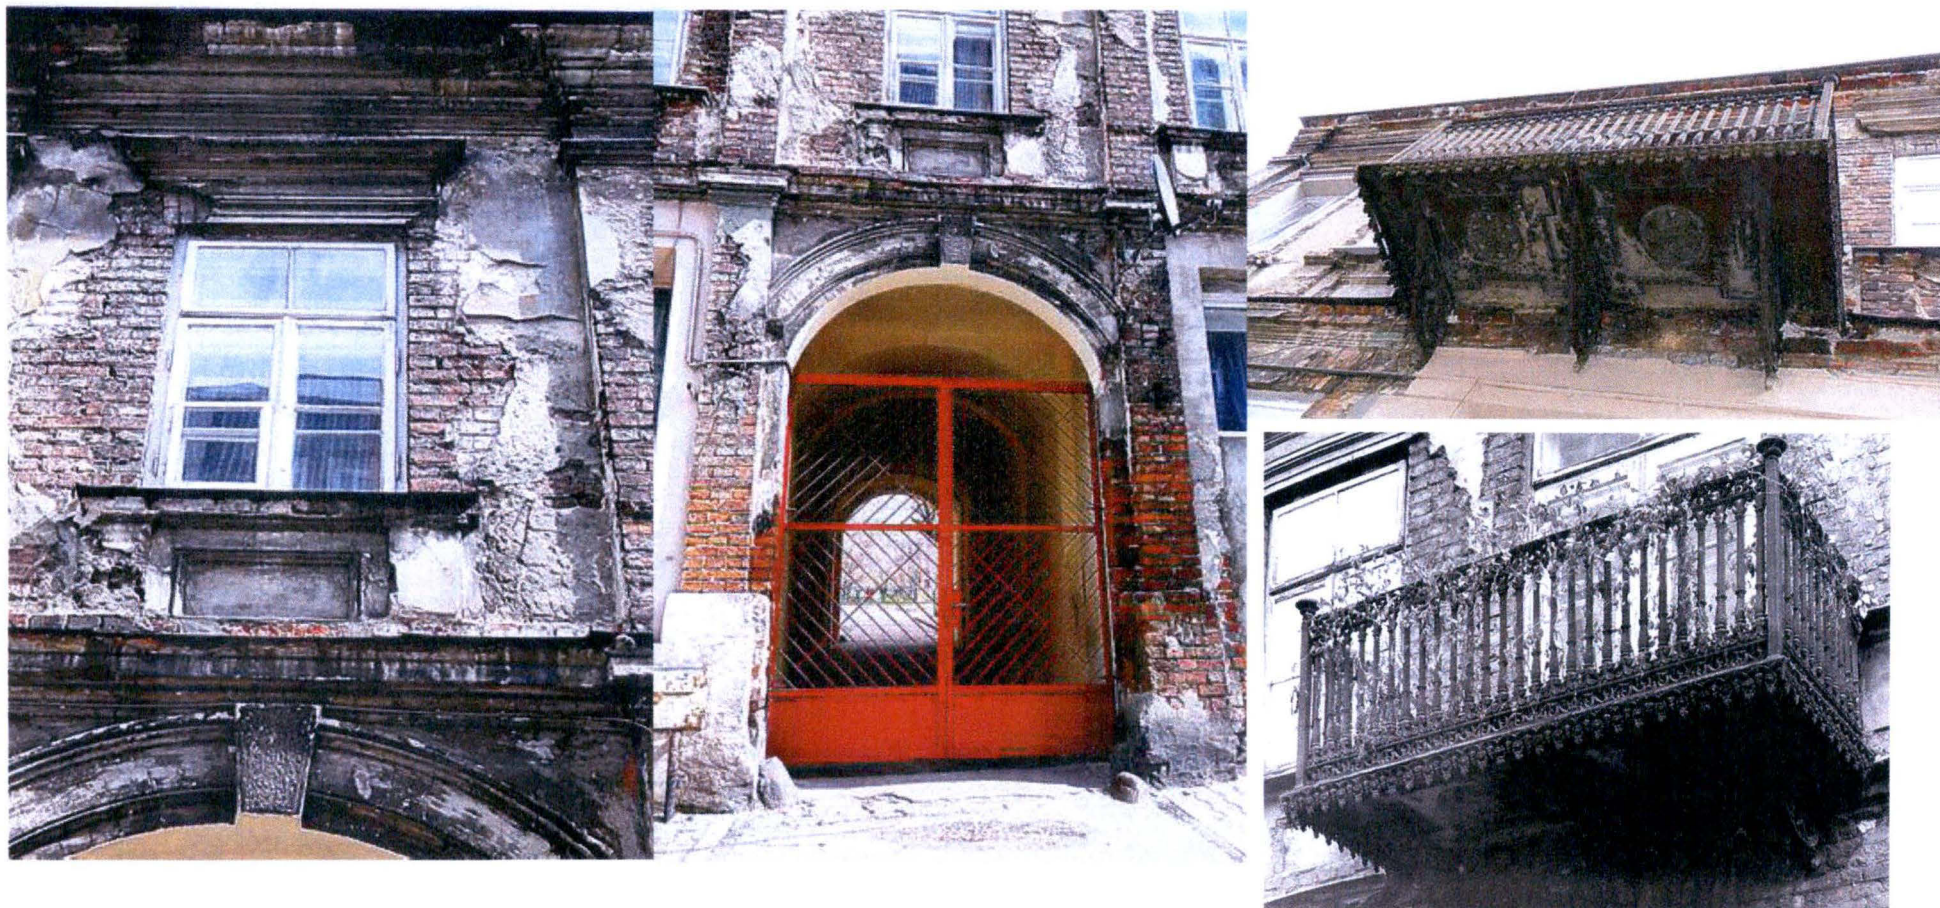
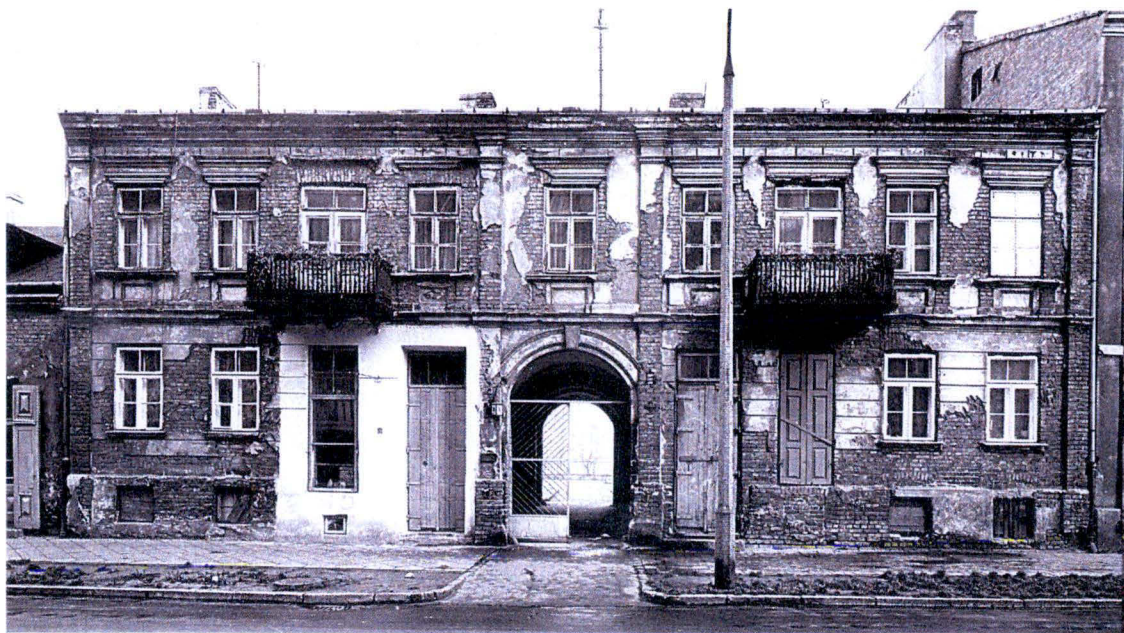
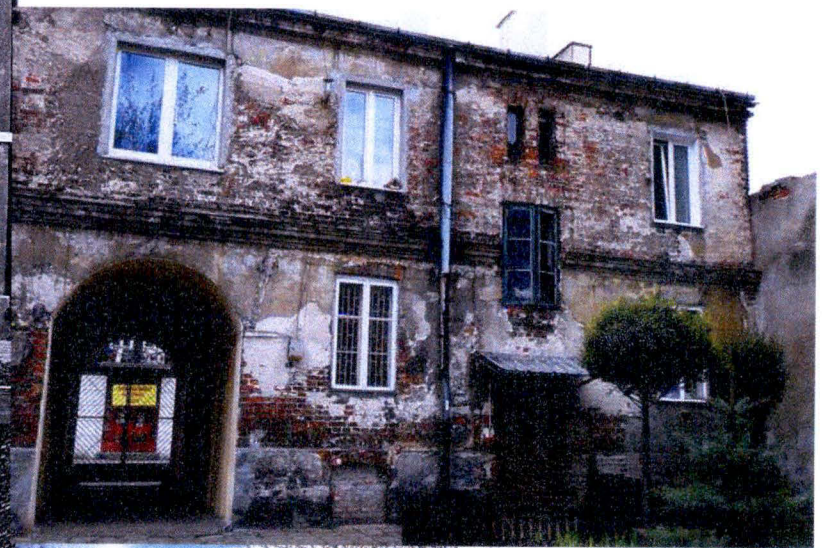
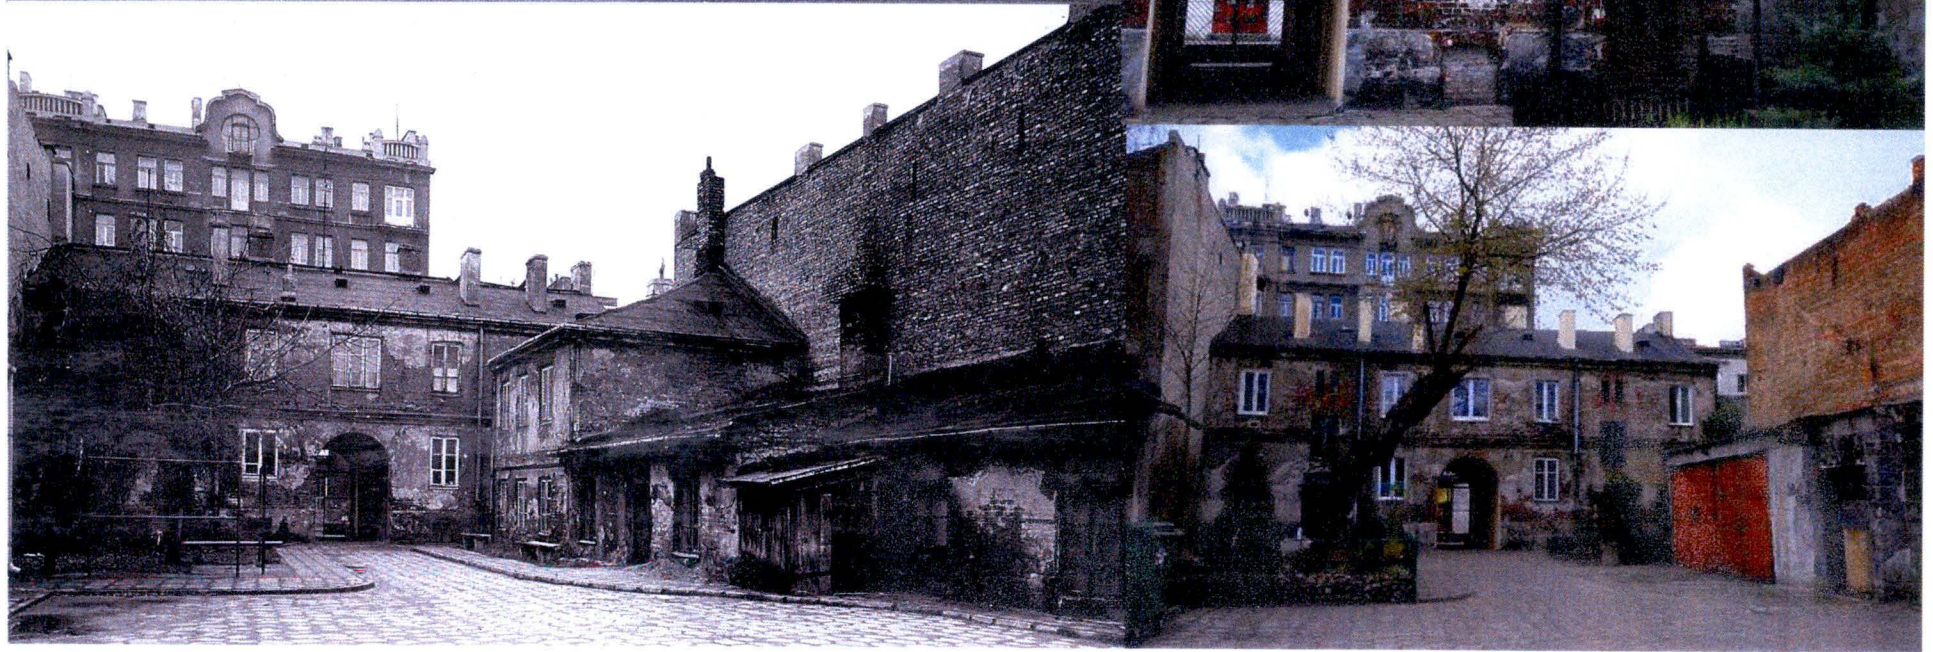
Nr 2

**elewacje:** Fasada - zakomponowana symetrycznie, dziewięcioosiowa, w osi środkowej umiejscowiony przejazd bramny (o pięciu przęsłach wydzielonych listwami arkad, zamknięty półkoliście, z kluczem w zwieńczeniu); parter boniowany pasowo, druga kondygnacja wydzielona profilowanym gzymsem, zwieńczona wydatnym gzymsem koronującym; oś środkowa i skraje elewacji podkreślone lizenami; otwory okienne piętra z podokiennikami ujętymi cokolikami, zwieńczone gzymсами odcinkowymi; żeliwne balkony w trzeciej i siódmej osi o bogatym rysunku; przyziemie częściowo przemurowane. Elewacja podwórzowa - również symetryczna, siedmioosiowa, pozbawiona tynków, kondygnacje wydzielone profilowanym gzymsem, w osi drugiej i szóstej drzwi prowadzące na klatki schodowe.

1. MIEJSCOWOŚĆ	WARSZAWA	5. Nazwa zabytku (jak w karcie), adres  KAMIENICA, ŚRODKOWA 18	6. Zawartość załącznika  DOKUMENTACJA FOTOGRAFICZNA elewacje stan bieżący, elewacja stan w 1975 roku, fot. Bohdan Olechnicki, w: Archiwum WUOZ w Warszawie
2. GMINA	PRAGA PÓŁNOC		
3. POWIAT	M. WARSZAWA		
4. WOJEWÓDZTWO	MAZOWIECKIE

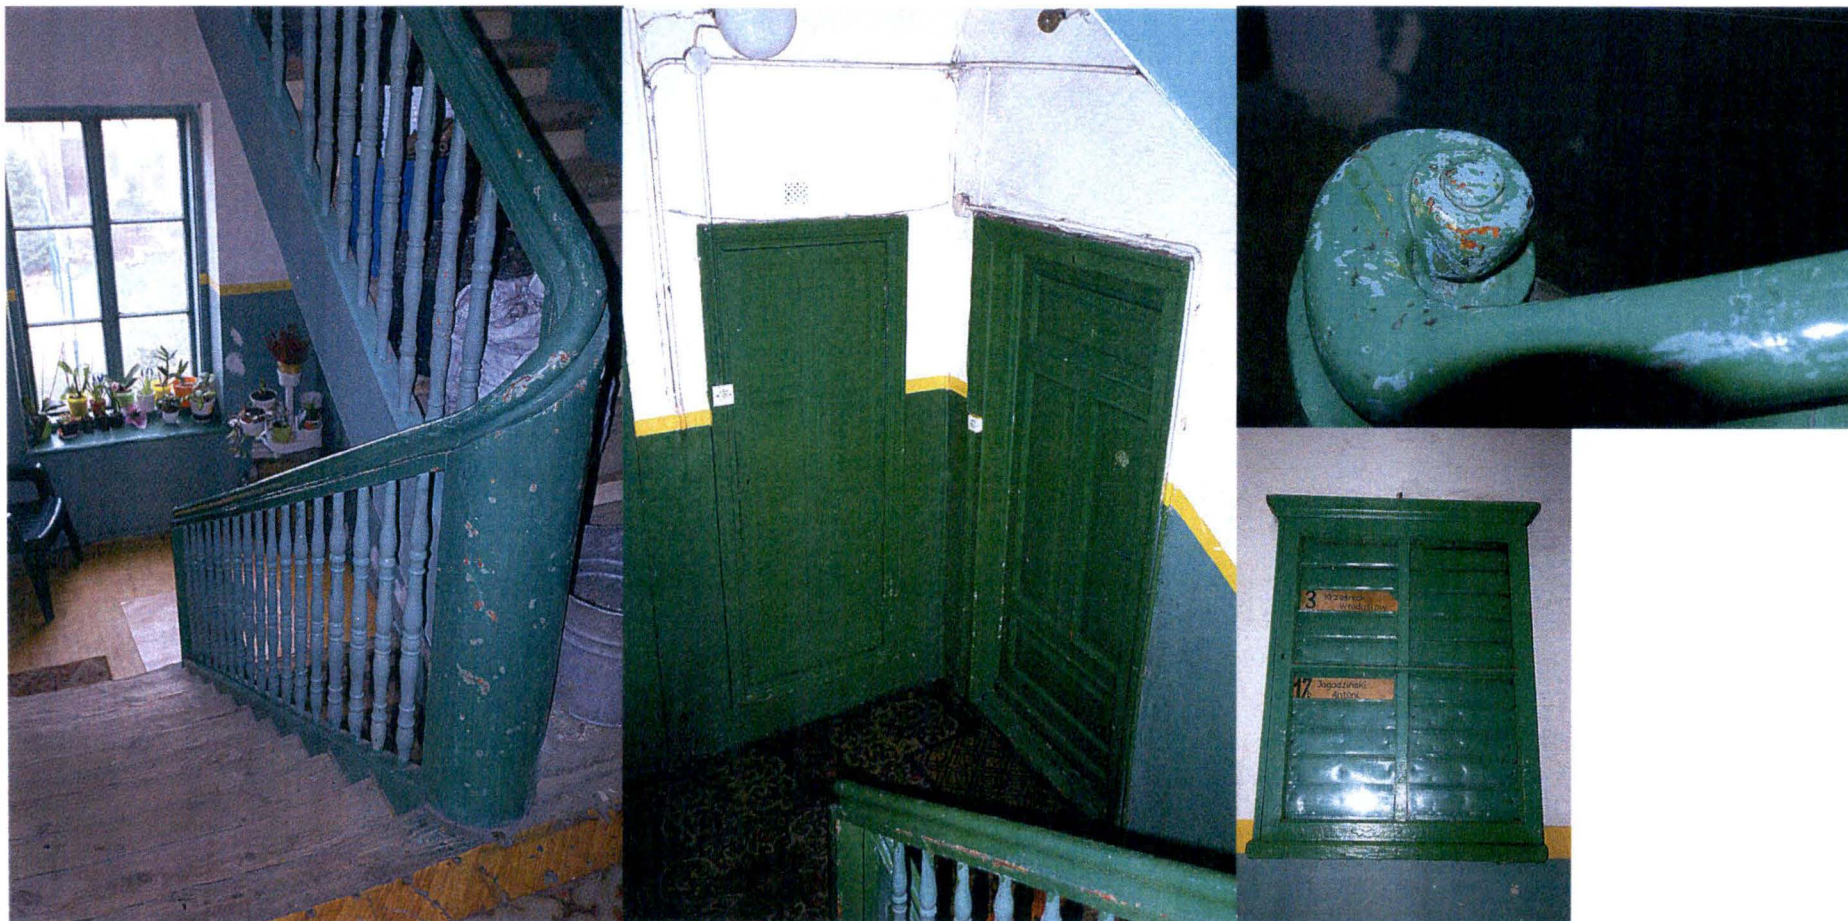
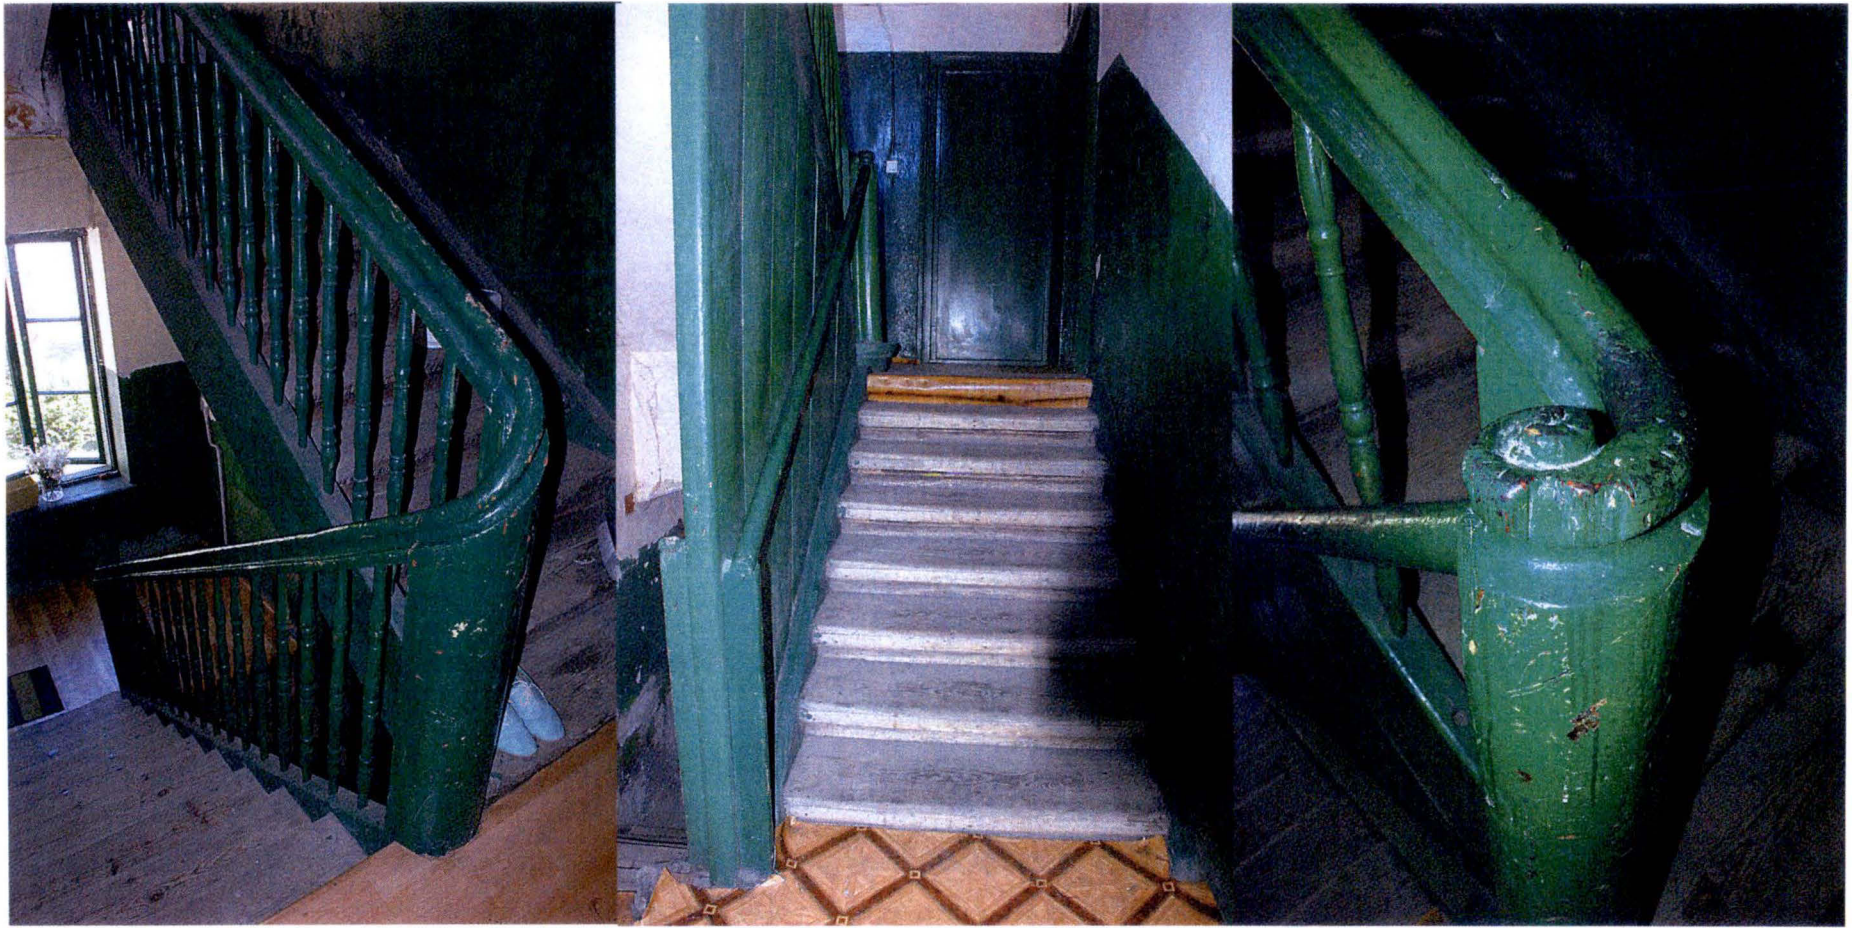
Nr 3

klatka schodowa: Komunikację pionową zapewniają dwie klatki schodowe – umiejscowione symetrycznie w trakcie tylnym (dostępne od podwórza), obie o jednakowej konstrukcji: dwubiegowe; schody drewniane, policzkowe, wsuwane, otynkowane od spodu na trzcionowaniu, ograniczone drewnianymi, prostymi balustradami tralkowymi, spoczniki założone na sklepieniu odcinkowym; schody do piwnicy – drewniane.

1. MIEJSCOWOŚĆ	WARSZAWA	5. Nazwa zabytku (jak w karcie), adres  KAMIENICA, ŚRODKOWA 18	6. Zawartość załącznika  DOKUMENTACJA FOTOGRAFICZNA klatki schodowe południowa i północna (verte)
2. GMINA	PRAGA PÓŁNOC		
3. POWIAT	M. WARSZAWA		
4. WOJEWÓDZTWO	MAZOWIECKIE

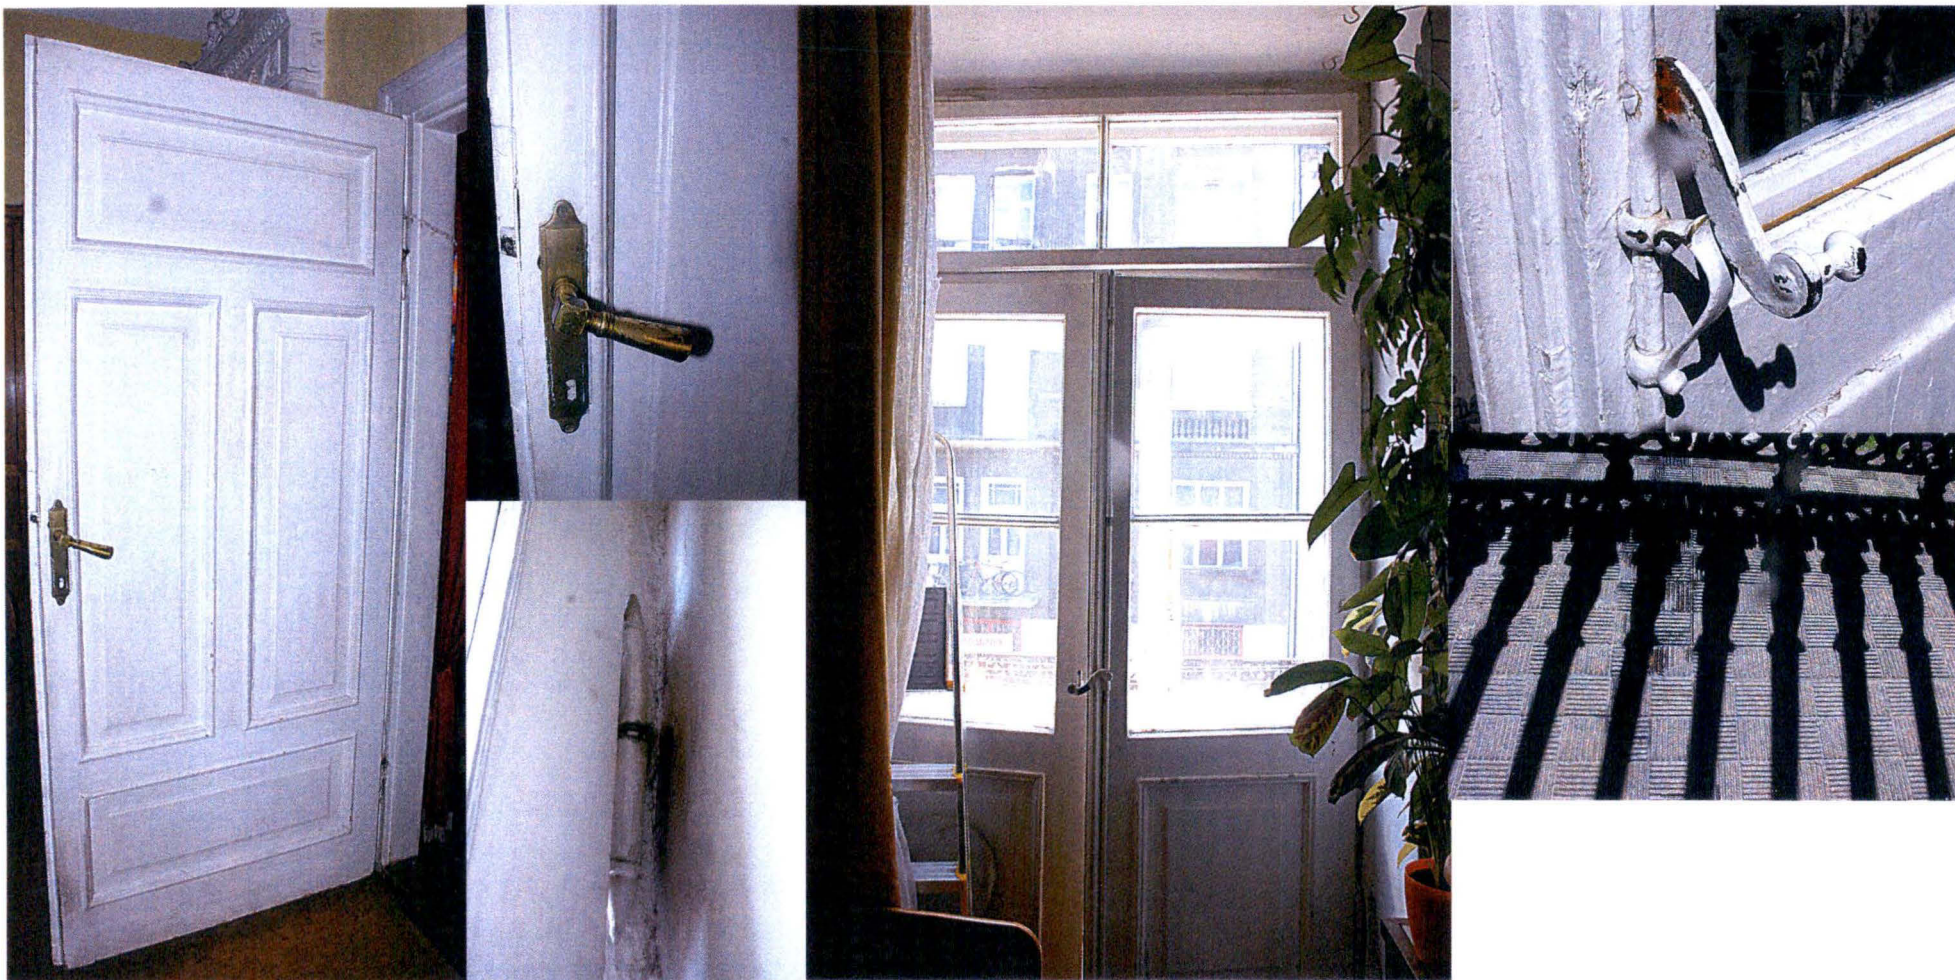
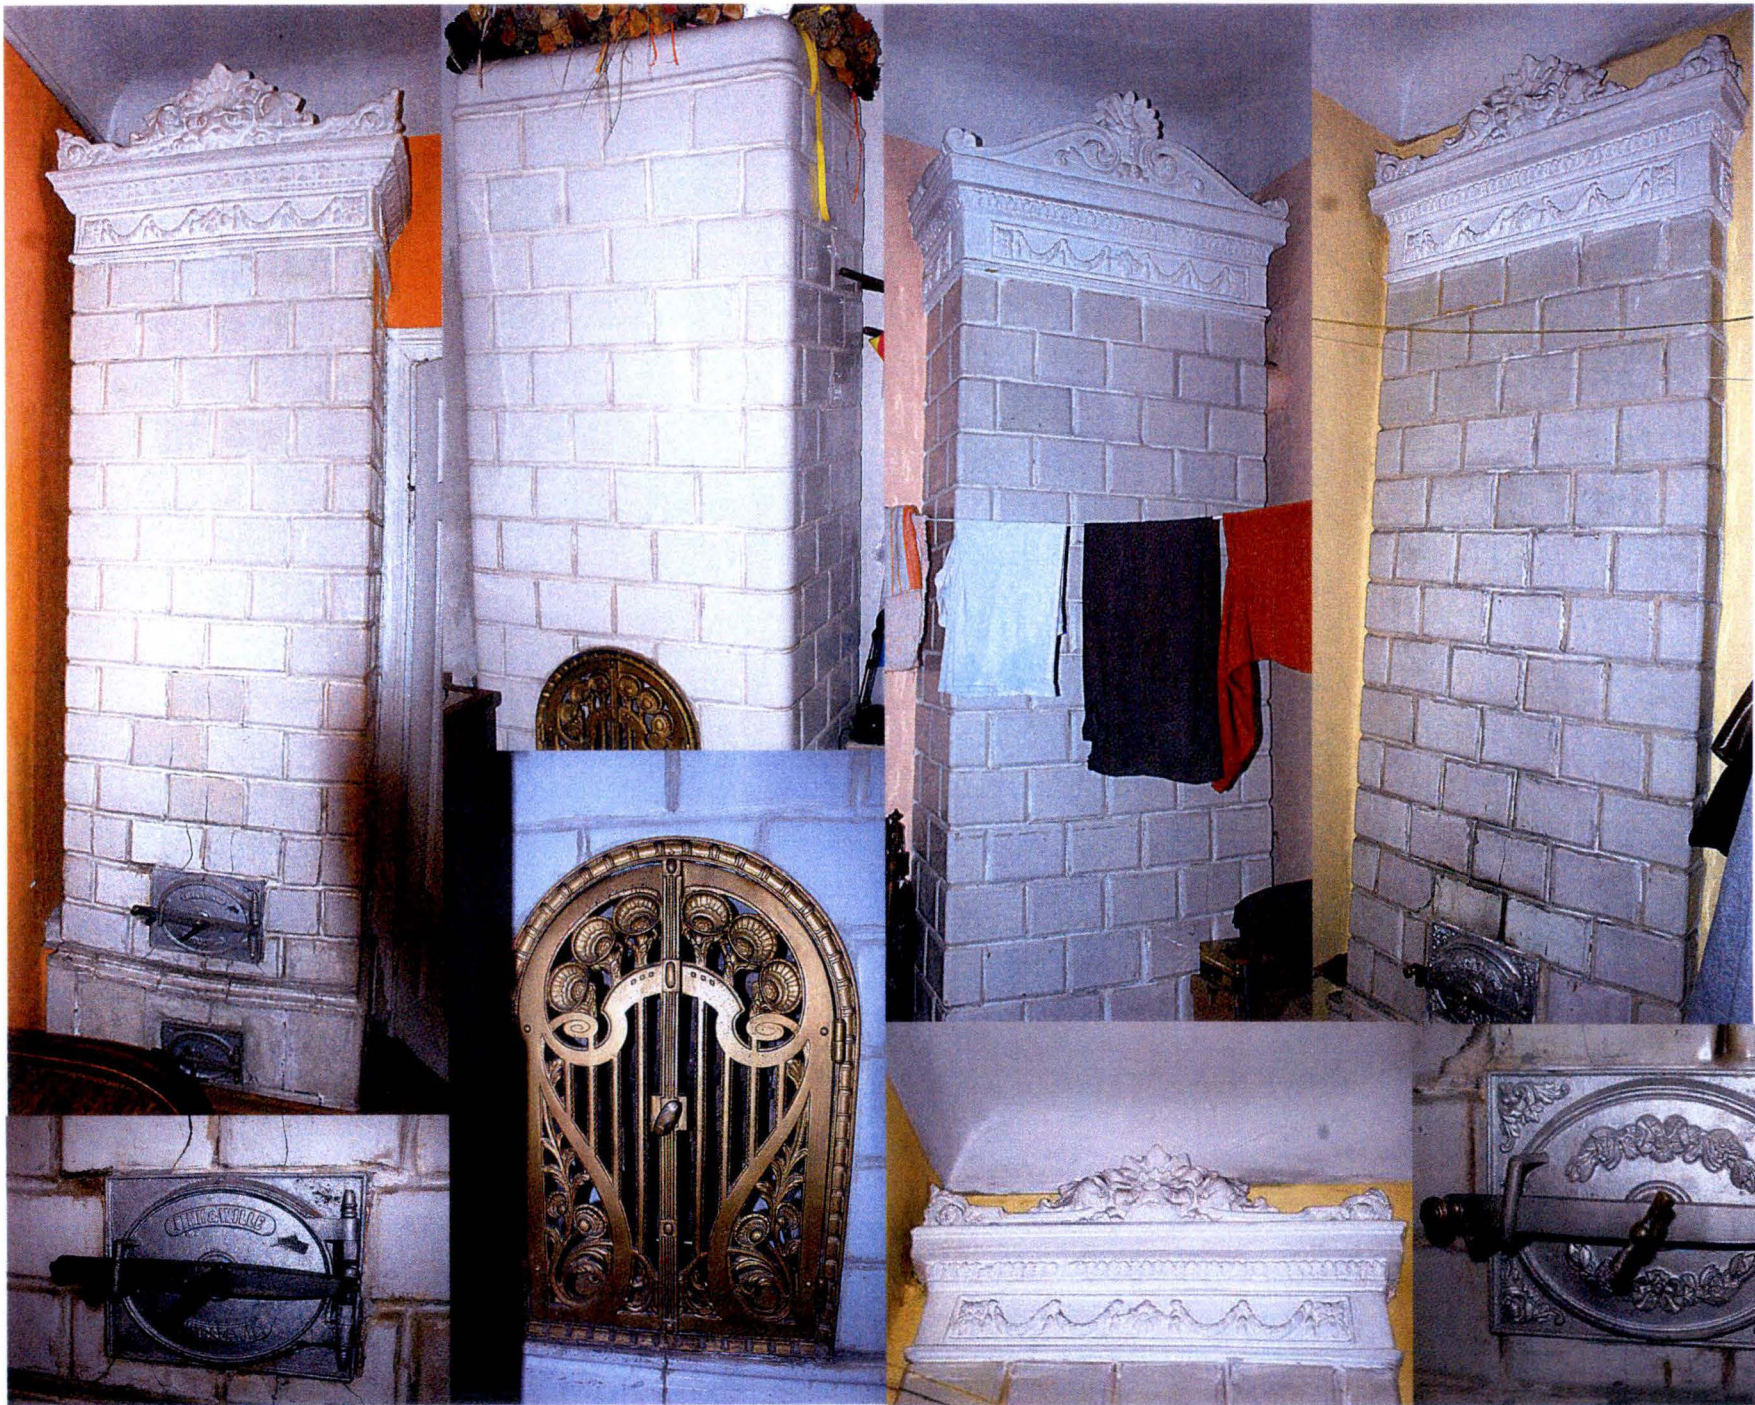
Nr 4

stolarka drzwiowa: Zróżnicowana, oryginalna (?) drewniana, płycinowa, jednoskrzydłowa i współczesna.

stolarka okienna: Również zróżnicowana: okna drewniane, ościeżnicowe z zawrotnicami i haczykami, dwupoziomowe, dwuskrzydłowe, sześciopłatowe (zachowane w ok. 30 %), pozostałe z tworzywa sztucznego, zespolone, dwuskrzydłowe,

**instalacje:** wodno-kanalizacyjna, elektryczna, gazowa, piece kaflowe, brak izolacji pionowych i poziomych

1. MIEJSCOWOŚĆ	WARSZAWA	5. Nazwa zabytku (jak w karcie), adres  <b>KAMIENICA, ŚRODKOWA 18</b>	6. Zawartość załącznika <b>DOKUMENTACJA FOTOGRAFICZNA</b> wnętrze – wyposażenie: stolarka piece (verte)
2. GMINA	PRAGA PÓŁNOC		
3. POWIAT	M. WARSZAWA		
4. WOJEWÓDZTWO	MAZOWIECKIE
