1. Obiekt **FORT SŁUŻEW (DO 1915 R.: FORT VIII)**  
**W PIERŚCIENIU ZEWNĘTRZNYM TWIERDZY WARSZAWA**

2. Czas powstania  
**1883-1888**

3. Miejscowość  
**WARSZAWA**

11. Zdjęcia, rzut, przekrój, sytuacja, orientacja

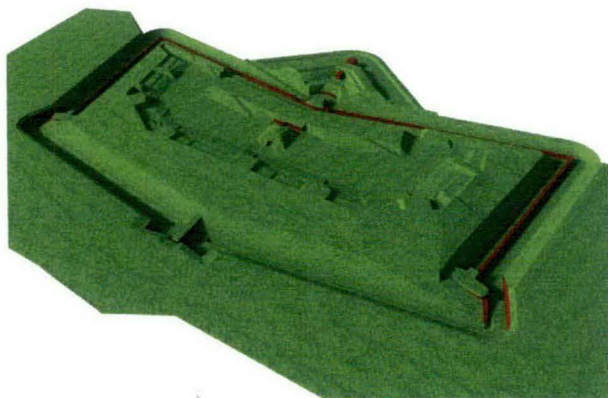
Ryc.1 Widok perspektywiczny ostatniej formy historycznej  
Fortu VIII (wg oprac. festgrupa Sp. z o.o.).

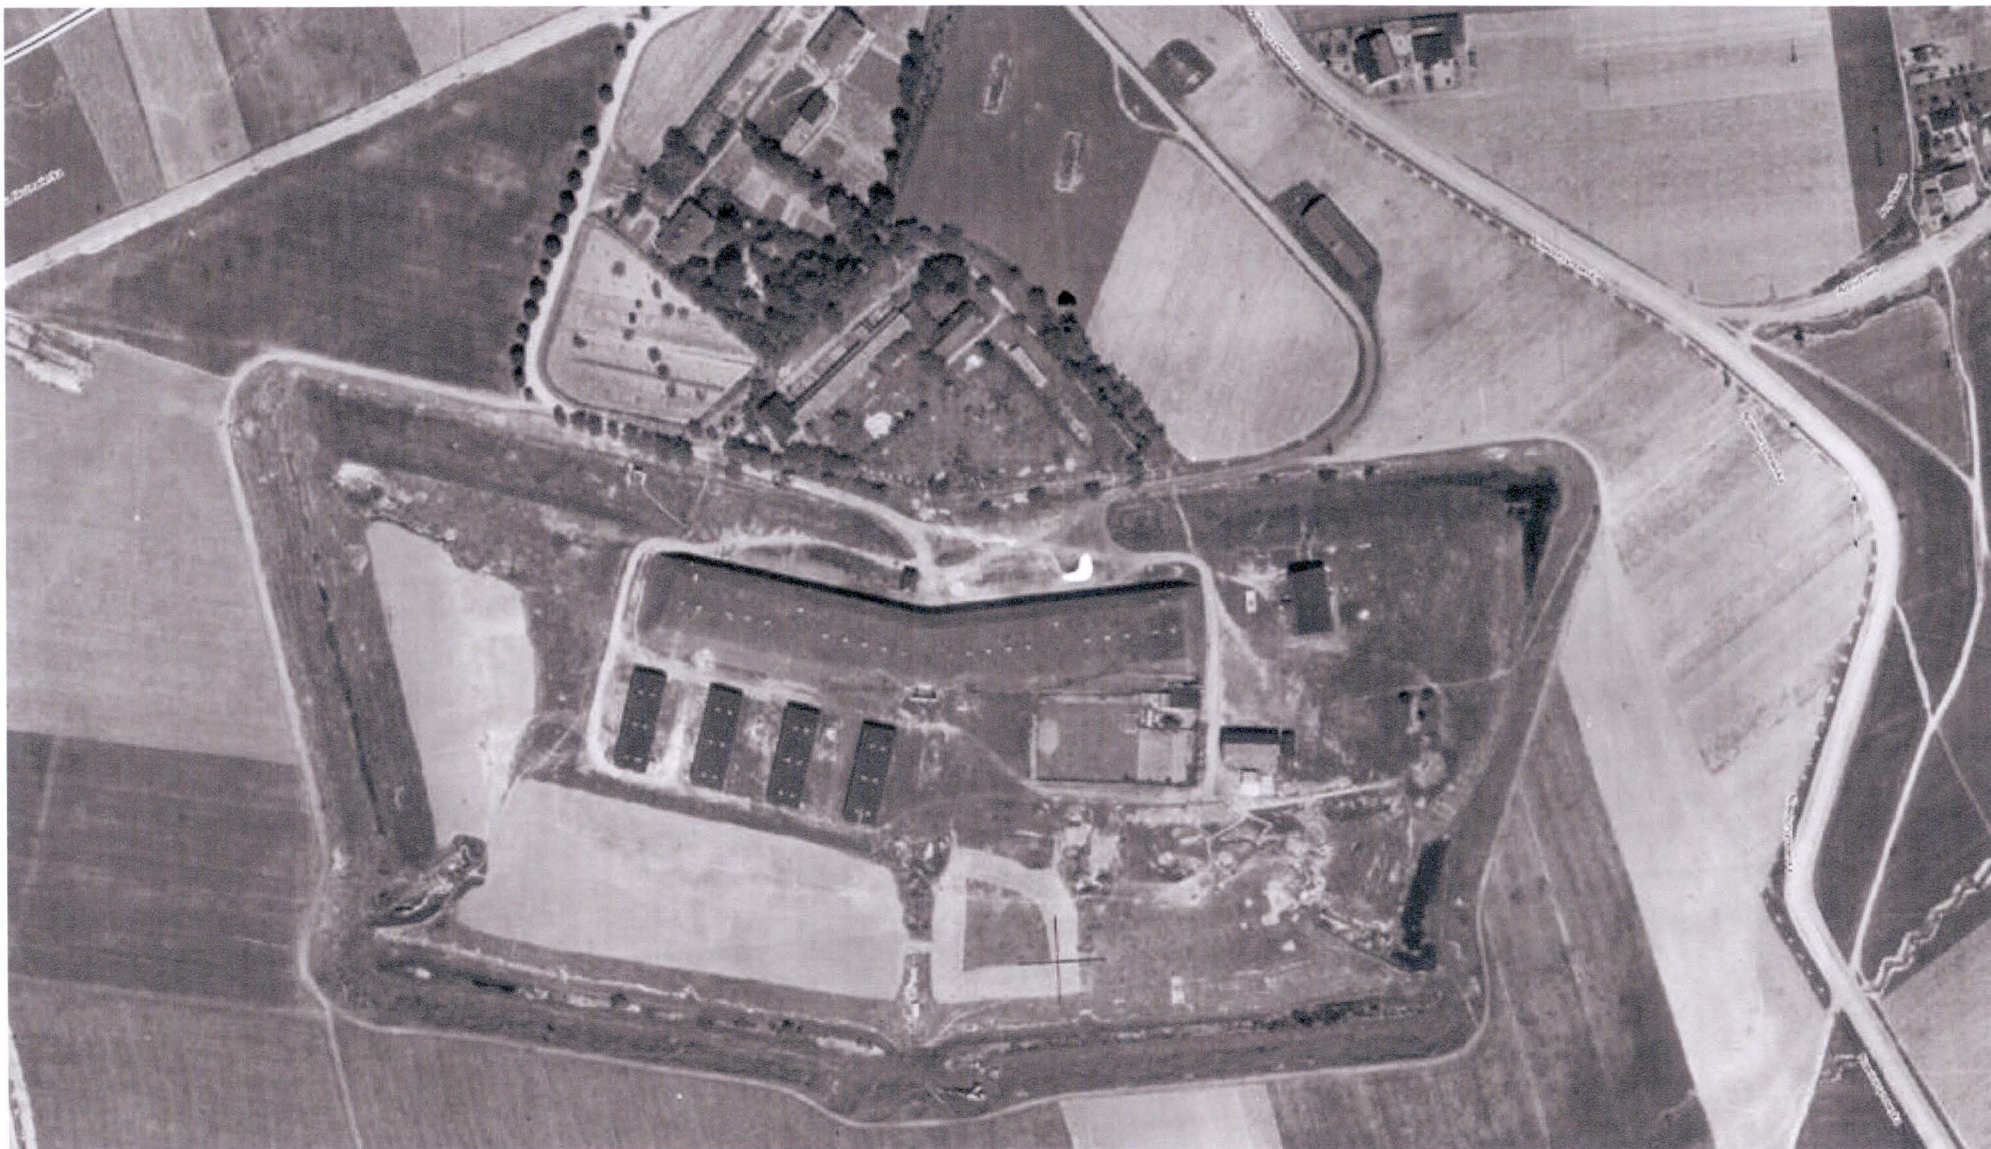
Ryc.5 Fort VIII w 1945 roku (fragment zdjęcia lotniczego [www.warszawa1939.pl](http://www.warszawa1939.pl)).  
Świetnie są widoczne niesymetryczne drogi dojazdowe z obu stron rawelinu, i lodownia usytuowana przy wschodniej z nich.  
Widoczna jest zasypana fosa w środkowej części szyi, rozebrany tradytor i zniwelowany rawelin, wysadzone kaponiery w rowie fortecznym.  
Na dziedzińcu głównym cztery budynki zapewne stajni zbudowane podczas okupacji.  
Zwraca uwagę, iż już wtedy fosa lewego barku była mocno zdeformowana – podobnie jak i dziś.

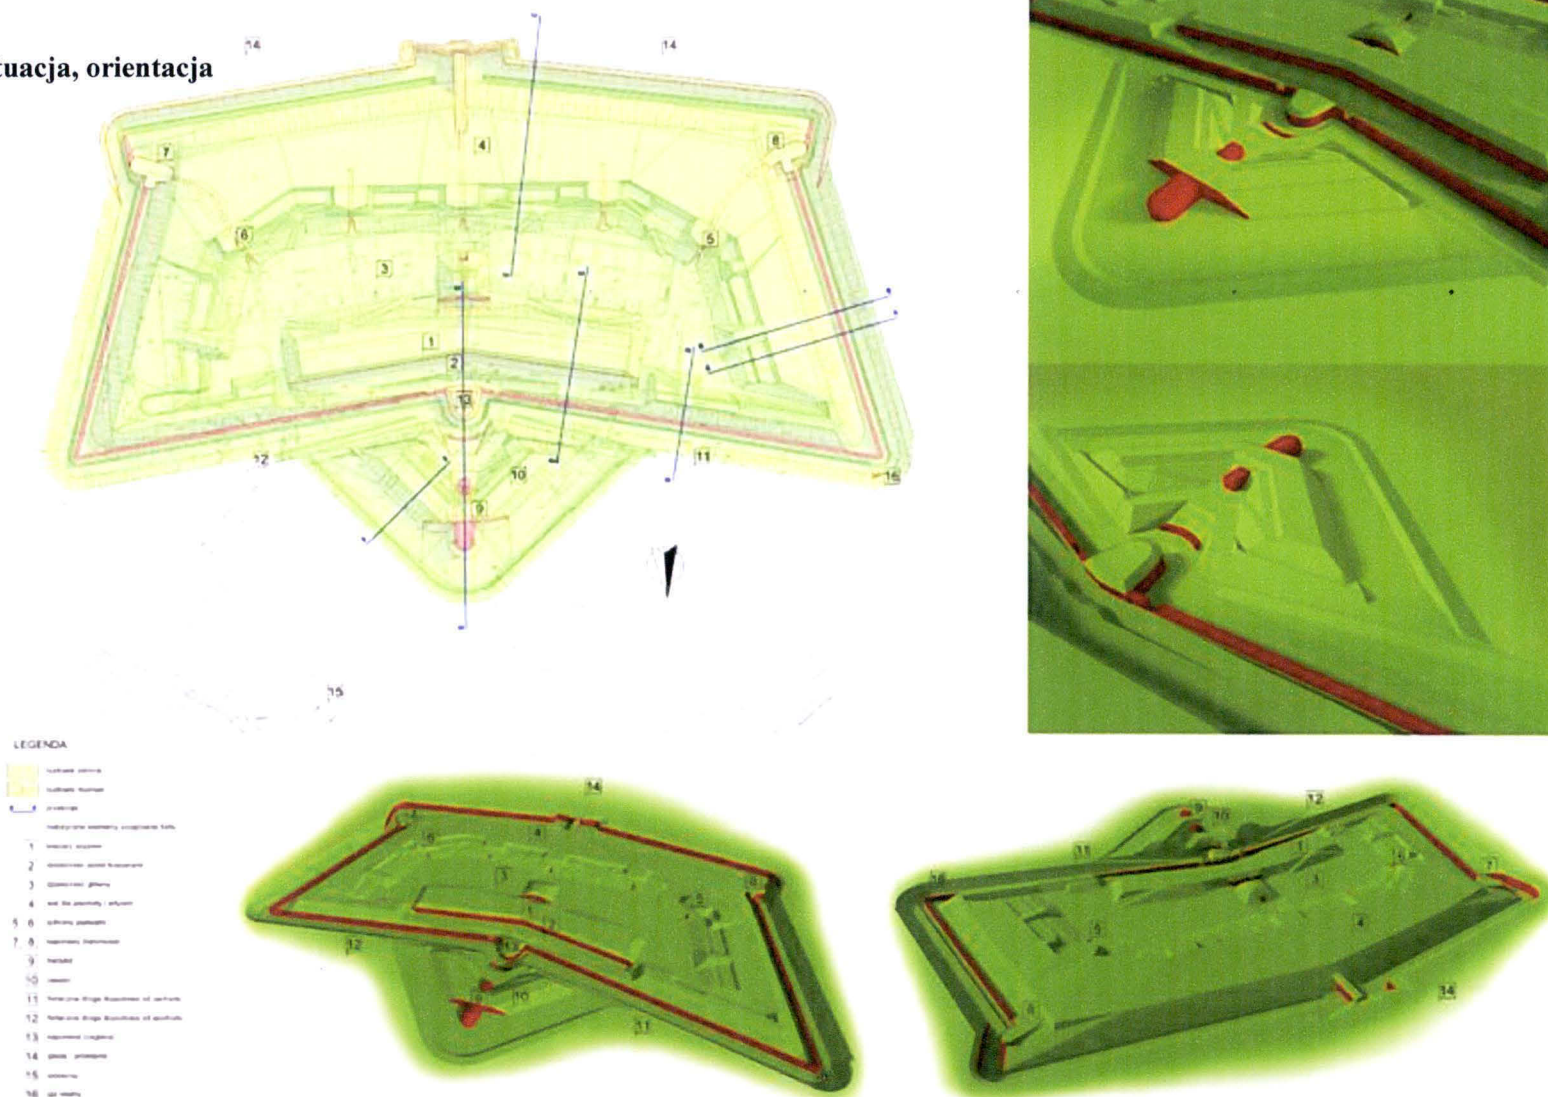
Ryc.6 Odtworzenie ostatniej formy historycznej Fortu VIII wg opracowania pracowni architektoniczno-konserwatorskiej festgrupa Sp. z o.o. z listopada 2014 r.

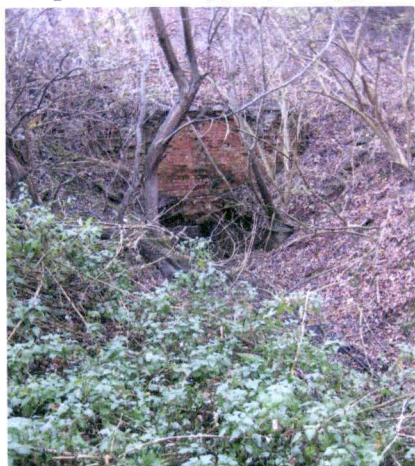
Ryc.8 Ceglany przepust wodny, tzw. spust bezciśnieniowy. Urządzenie hydrotechniczne z czasów budowy fortu, zlokalizowane w fosie prawego barku.

**Rzut:** Przepust wodny (tzw. spust bezciśnieniowy), to budowla hydrotechniczna zupełnie niedostępna i nierozpoznana we wnętrzu. Na zewnątrz widoczne zrujnowane dwa murki oporowe prostopadłe do elewacji.

**Ściany:** Zachowane, nieotynkowane, obsypane śmieciami i ziemią od zewnątrz, mocno zawilgocone. SZ - ? 80%, ST – zły.

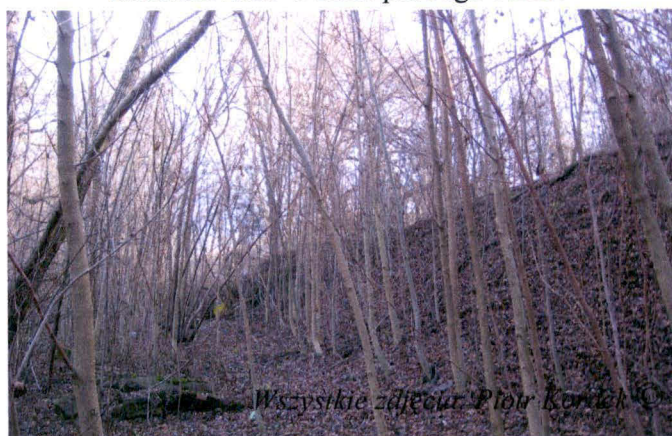
Ryc.9 Wnętrze fosy prawej części szyi fortu, widok na wschód, po prawej stronie stok wału w szyi fortu.

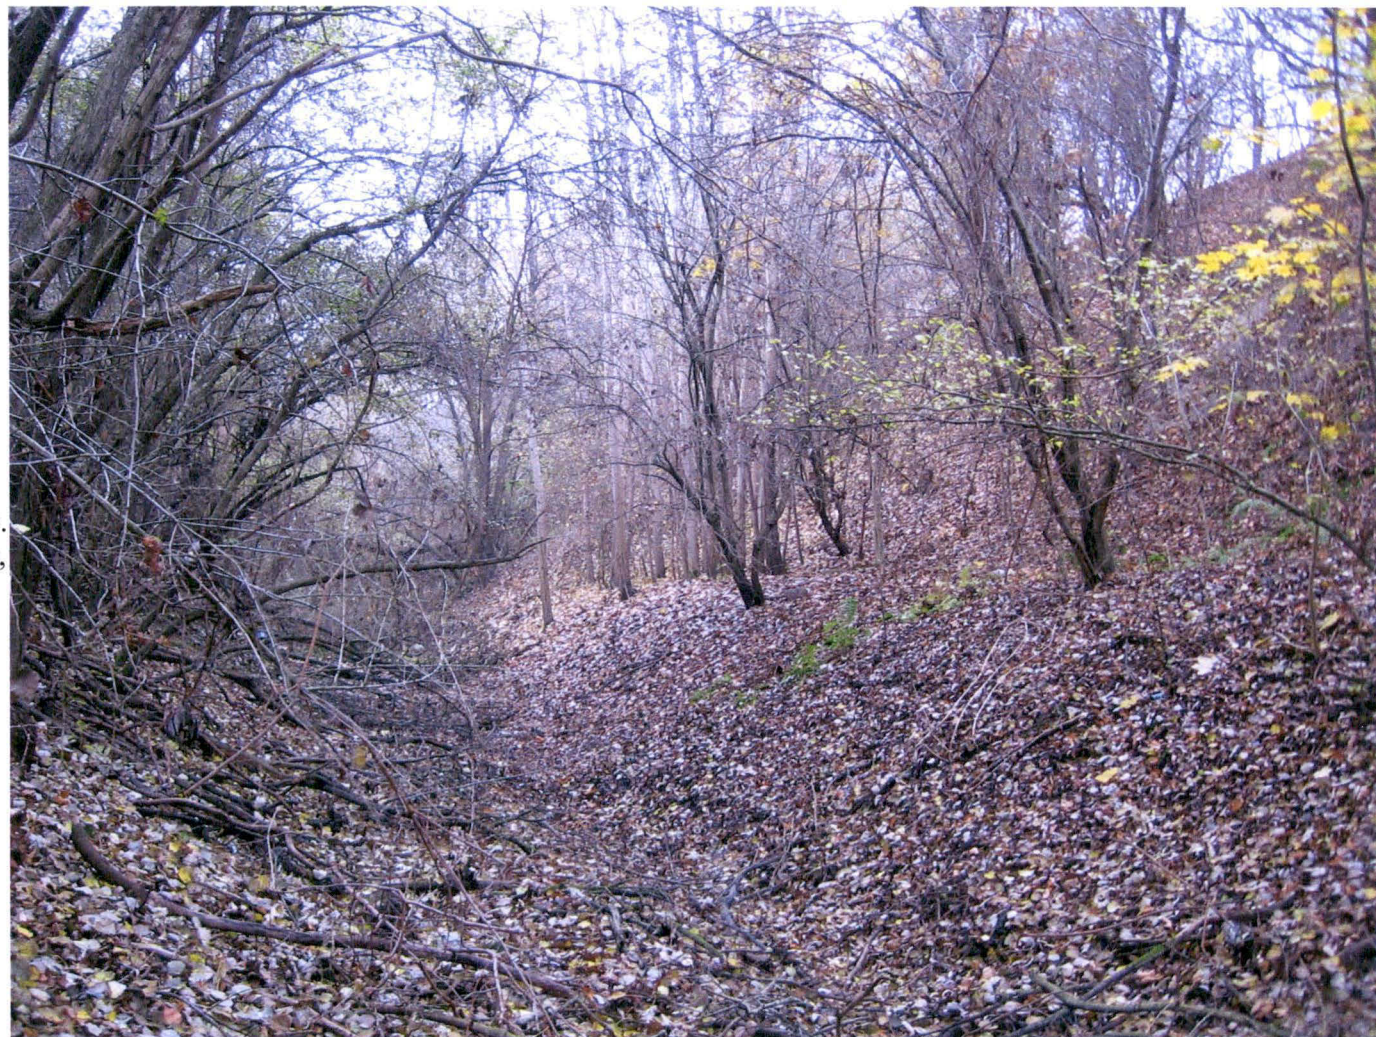
Ryc.10 Fosa w prawym barku fortu, widok od północy, czytelne dziś ukształtowanie dna fosy umożliwiające sezonowy przepływ wód opadowych, po prawej stronie przeciwskarpa fosy.

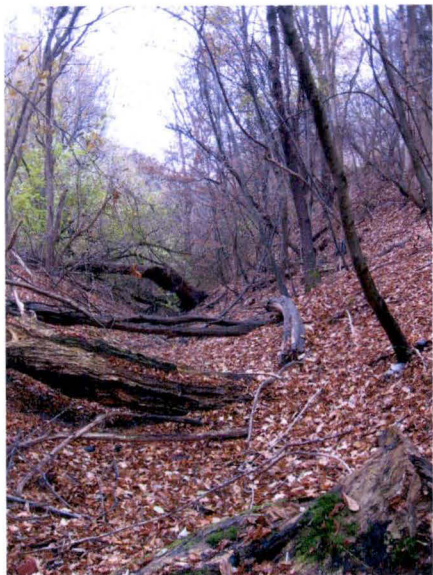
Ryc.11 Fosa prawego czoła fortu (widok na zachód, w kierunku prawego barku), po lewej stronie przeciwskarpa fosi, po prawej stronie stok wału prawego czoła fortu.

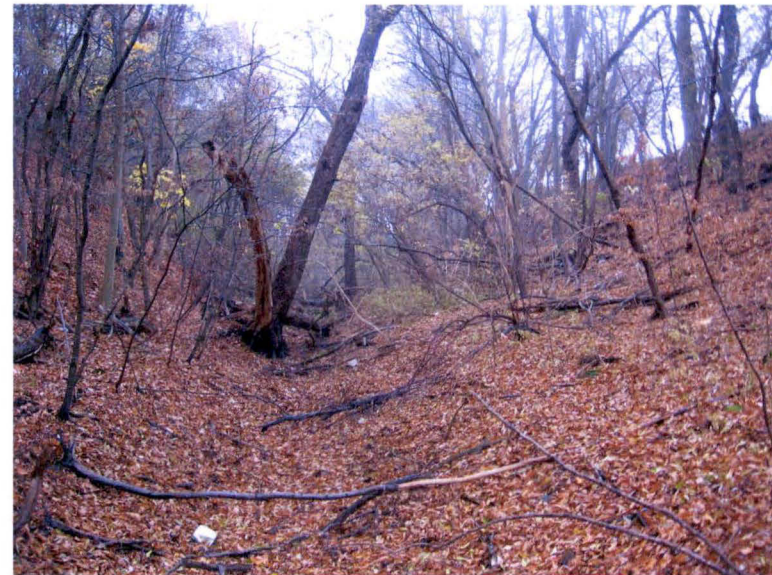
Ryc.13 Fosa lewego czoła fortu, widok od strony zachodniej na wschód, po lewej stok wału lewego czoła, po prawej stronie przeciwskarpa fosi.

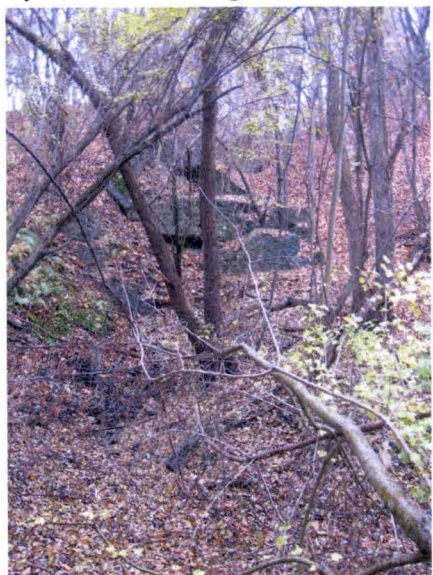
Ryc.14 Fosa na styku lewego czoła i lewego barku fortu, widok z przeciwskarp fosi lewego barku, na stok wału lewego barku, widoczne betonowe ruiny kaponiery barkowej.

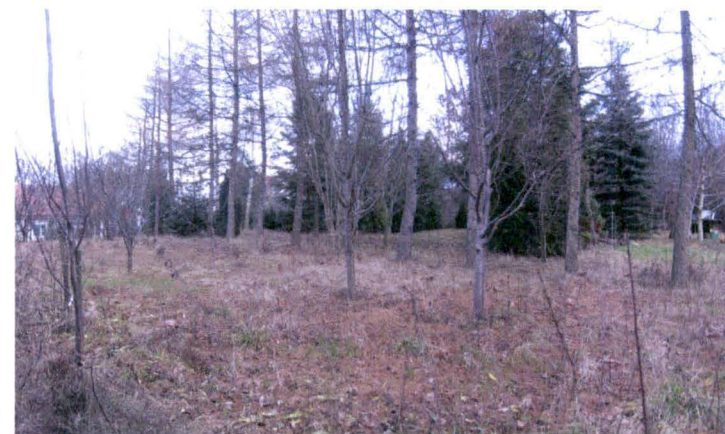
Ryc.19 Widok na długie, płaskie przedpiersie wału prawego czoła fortu, po lewej w oddali współczesna zabudowa mieszkalna, dysharmonizująca z zabytkowym otoczeniem.

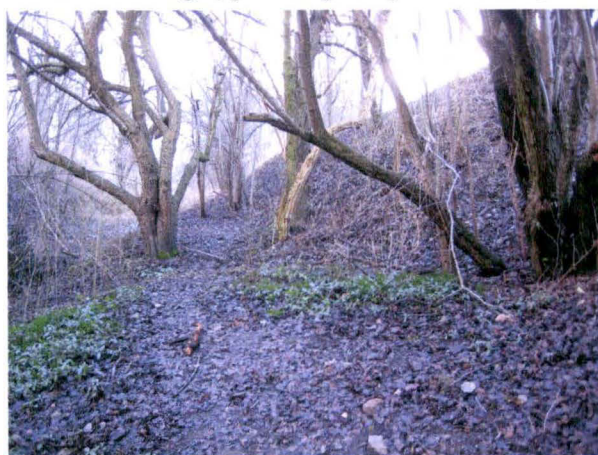
Ryc.20 Wewnętrzny stok wału prawego barku fortu. Widok od strony płn., daleko po lewej stronie widać obniżenie terenu w miejscu nie zachowanego schronu podwalni.

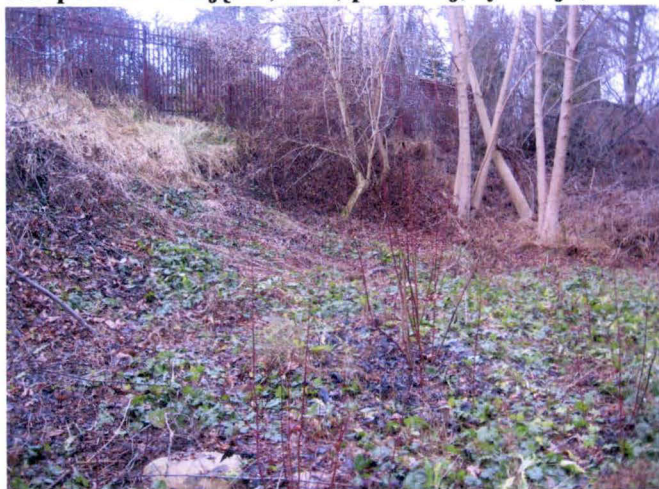
Ryc.23 Częściowo zachowany płn.-zachodni glacis rawelinu, na zdjęciu widok od strony fosy szyi na przeciwskarpę glacisu (przedstoku fosy rawelinu).

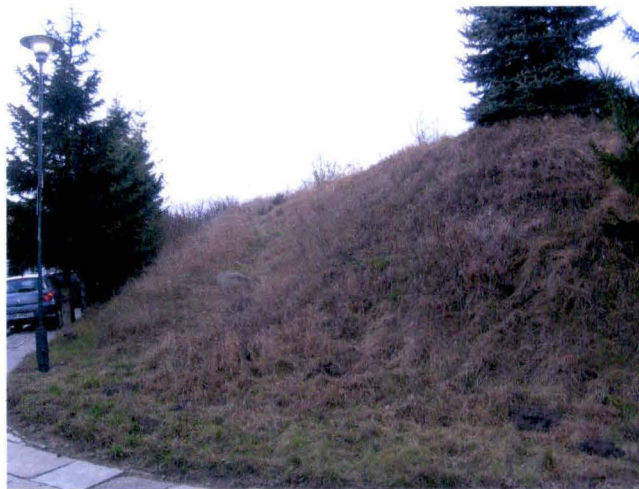
Ryc.24 Wał ziemny lewego skrzydła koszar szyjowych widok od strony dawnego dziedzińca głównego na zachowaną częściowo pochylnię.

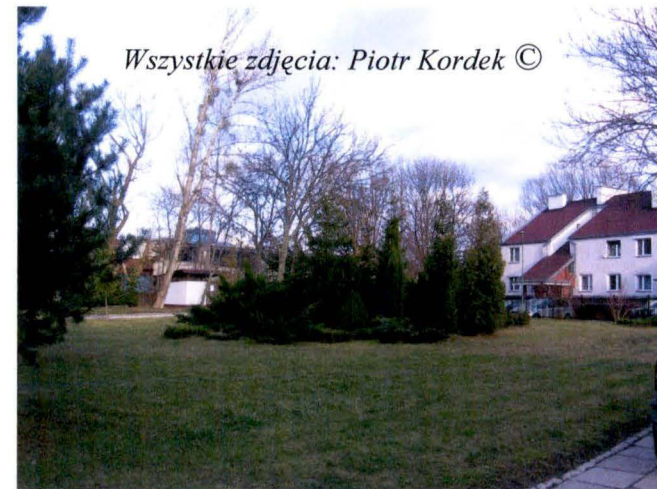
Ryc.25 Zniwelowany kompletnie teren w miejscu wału osłonowego lewej części szyi fortu (trawniki, parkingi), oraz wału lewego barku (współczesna zabudowa mieszkalna).

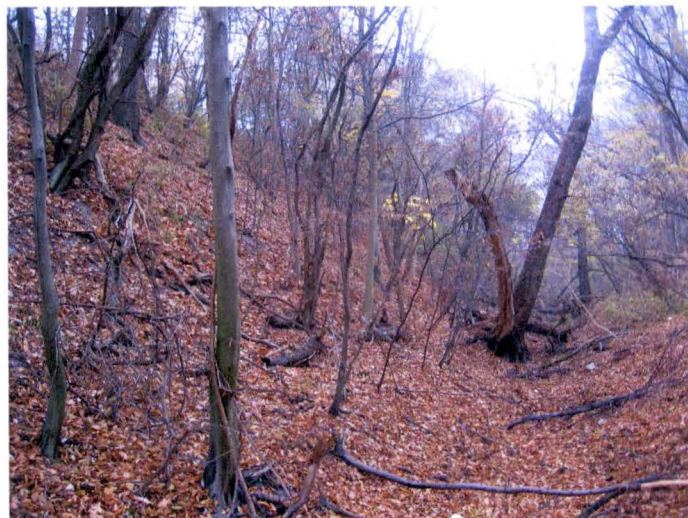
Ryc.26 Zewnętrzny stok wału prawego czoła fortu (po lewej), widok na wschód z dna fosy prawego czoła fortu.

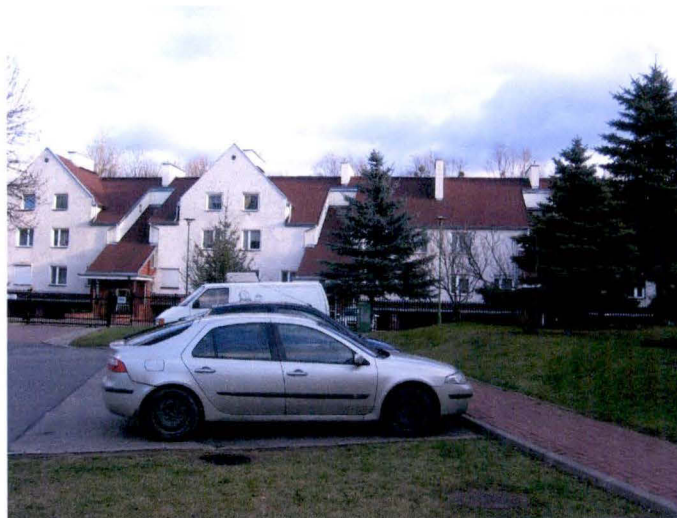
Ryc.27 Współczesna zabudowa mieszkalna wielorodzinna w miejscu zniwelowanego w tym celu wału lewego barku fortu, widok od zachodu, od strony dawnego dziedzińca gł.

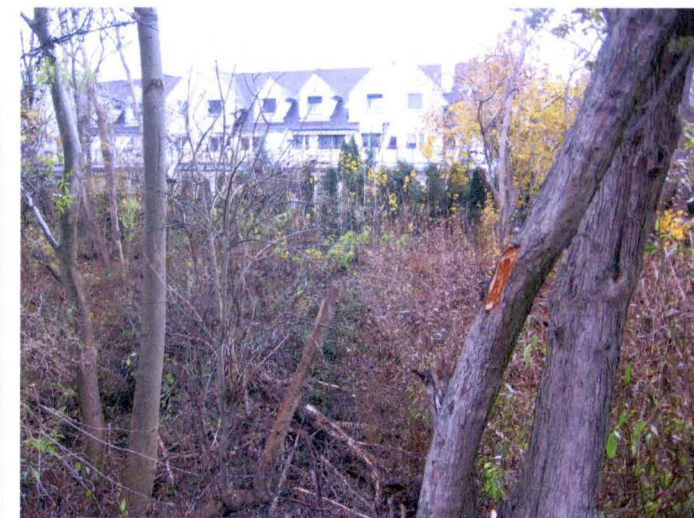
Ryc.28 Ta sama współczesna zabudowa w miejscu zniwelowanego wału lewego barku fortu, widziana od wschodu, z wierzchu przeciwskarpły fosy lewego barku fortu.

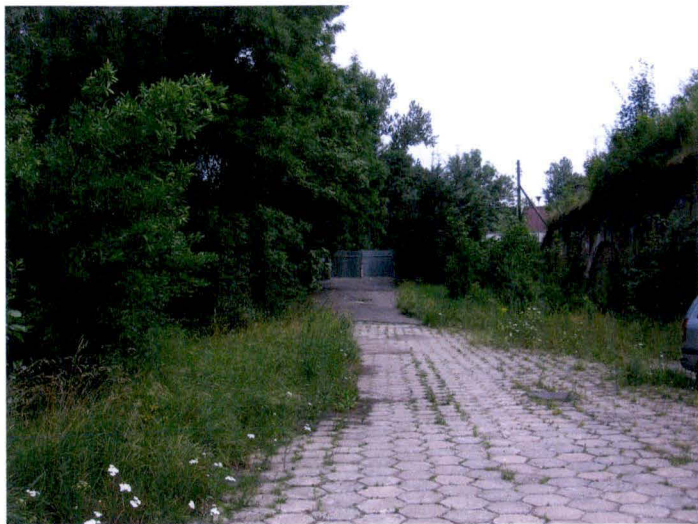
Ryc.32 Dziedziniec koszarowy, przed Koszarami szyjowymi fortu, widok od zachodu na pozostałości historycznej pochylni prowadzącej na poziom dziedzińca głównego.

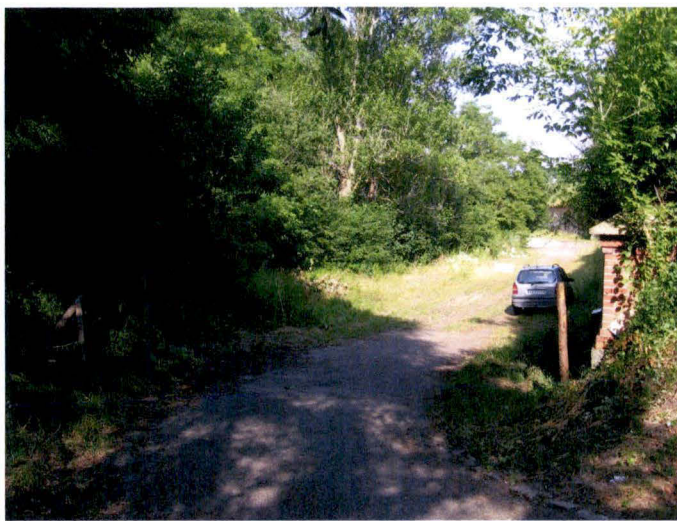
Ryc.33 Na pierwszym planie pozostałości historycznej pochylni prowadzącej na dziedziniec główny. Widok od zachodu, po prawej skrajny, prawy narożnik koszar szyjowych.

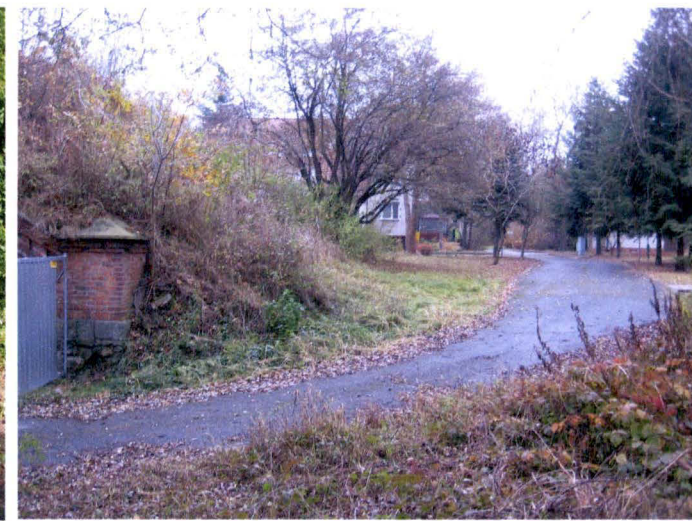
Ryc.34 Na pierwszym planie pozostałości historycznej pochylni prowadzącej na dziedziniec główny. Widok od płn., po lewej skrajny, prawy narożnik koszar szyjowych.

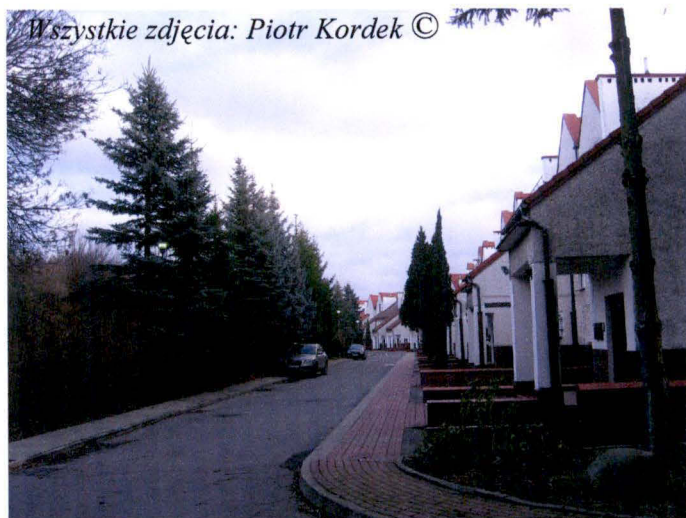
Ryc.35 Dawny dziedziniec główny fortu w jego zachodniej części, widok od zachodu, po lewej maszywny ziemny nasyp nad prawym skrzydłem budowli Koszar szyjowych. Po prawej stronie współczesna zabudowa mieszkaniowa dysharmonizująca z zabytkowym otoczeniem.

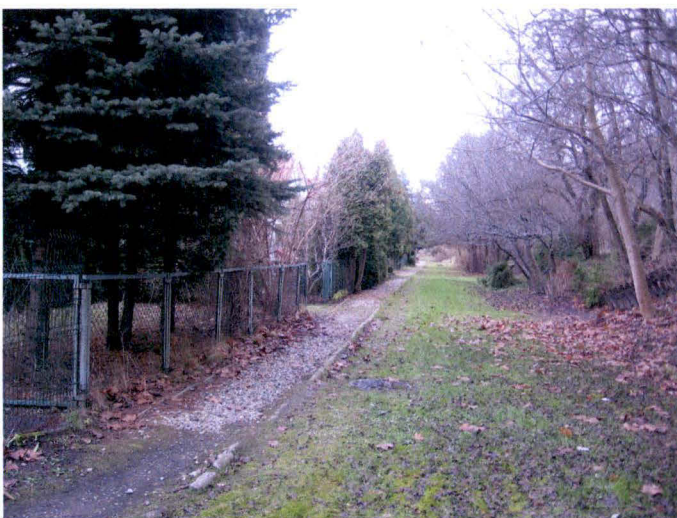
Ryc.36 Dawny dziedziniec główny fortu w jego zachodniej części, widok od zachodu, po prawej stronie podstawa znielowanego współcześnie wewnętrznego stoku wału prawego czoła fortu, po lewej współczesna zabudowa mieszkaniowa oraz współczesne wygradzenia posesji mieszkalnych.

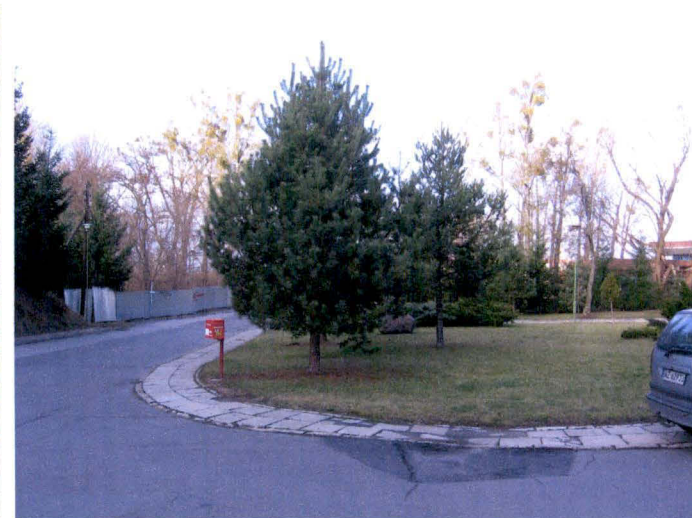
Ryc.37 Znielowany teren w miejscu wschodniej części głównego dziedzińca fortu, widok od południa, po lewej podstawa nasypu ziemnego koszar szyjowych.

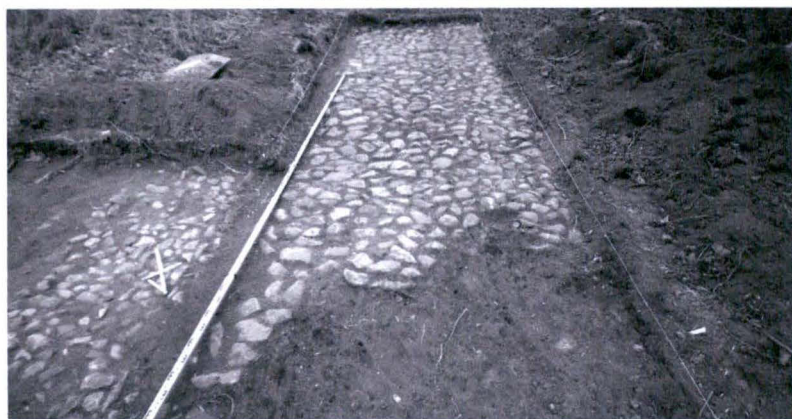
Ryc.41, 42 ➔ Fragment rysunku oraz zdjęcie z badań historycznych i archeologicznych przeprowadzonych na zlecenie właściciela w 2006 r., na obszarze tzw. rawelinu w szyi fortu przez archeologa mgr Macieja Czarneckiego i dr inż. architekt Marię Lewicką-Cempę. W trakcie badań odsłonięto kamienno-ceglane ławy, będące zapewne tzw. ławami ochronnymi, zabezpieczającymi fundamenty niezachowanego tradytora w rawelinie. Zdjęcie udostępnione przez właściciela spółkę KAMALA Sp. z o.o.

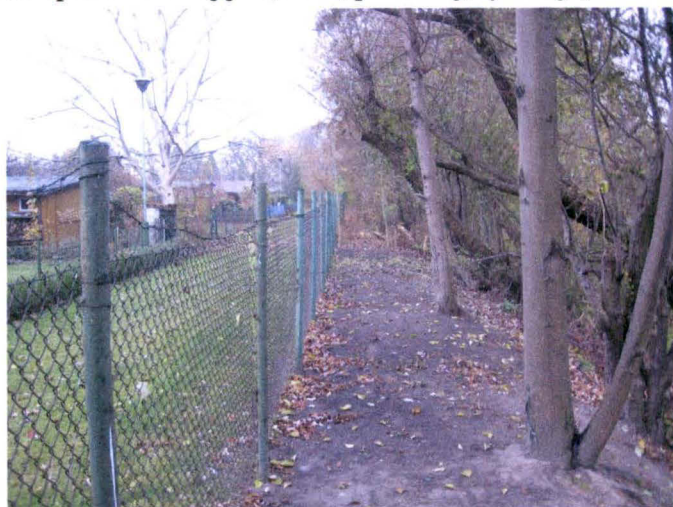
Ryc.45 ↑ Teren dawnego i nie zachowanego glacisu, poza zewnętrznymi krawędziami fos, jest użytkowany jako ogródki działkowe.

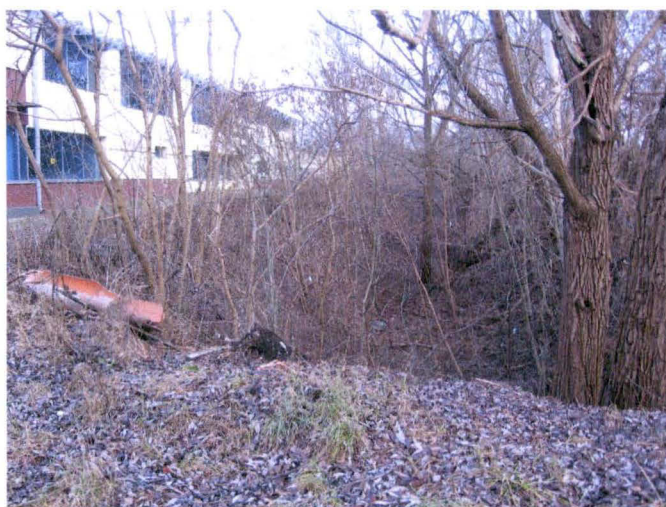
Ryc.46 ↗ Współczesny budynek basenowy, od wielu lat w budowie, został zlokalizowany bezpośrednio przy krawędzi zewnętrznej fosy w lewej części szyi.

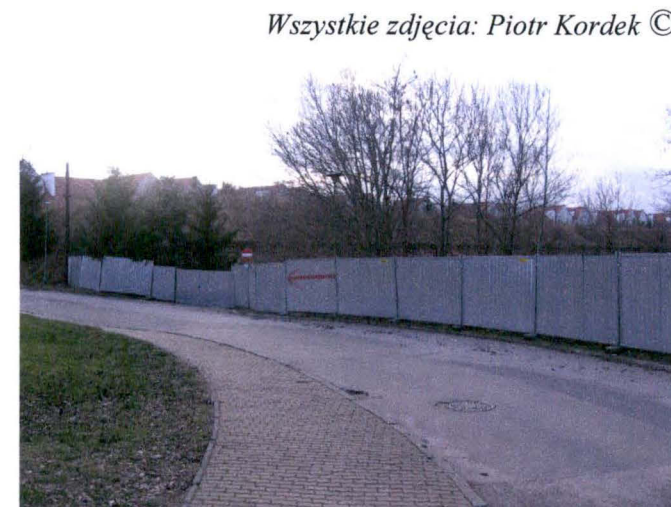
Ryc.47 ↗ Na pierwszym planie wewnętrzna droga wjazdowa na teren fortu, za ogrodzeniem widoczny nasyp ziemny koszar szyjowych, za którymi dachy współczesnej zabudowy w miejscu zniwelowanego dziedzińca głównego.

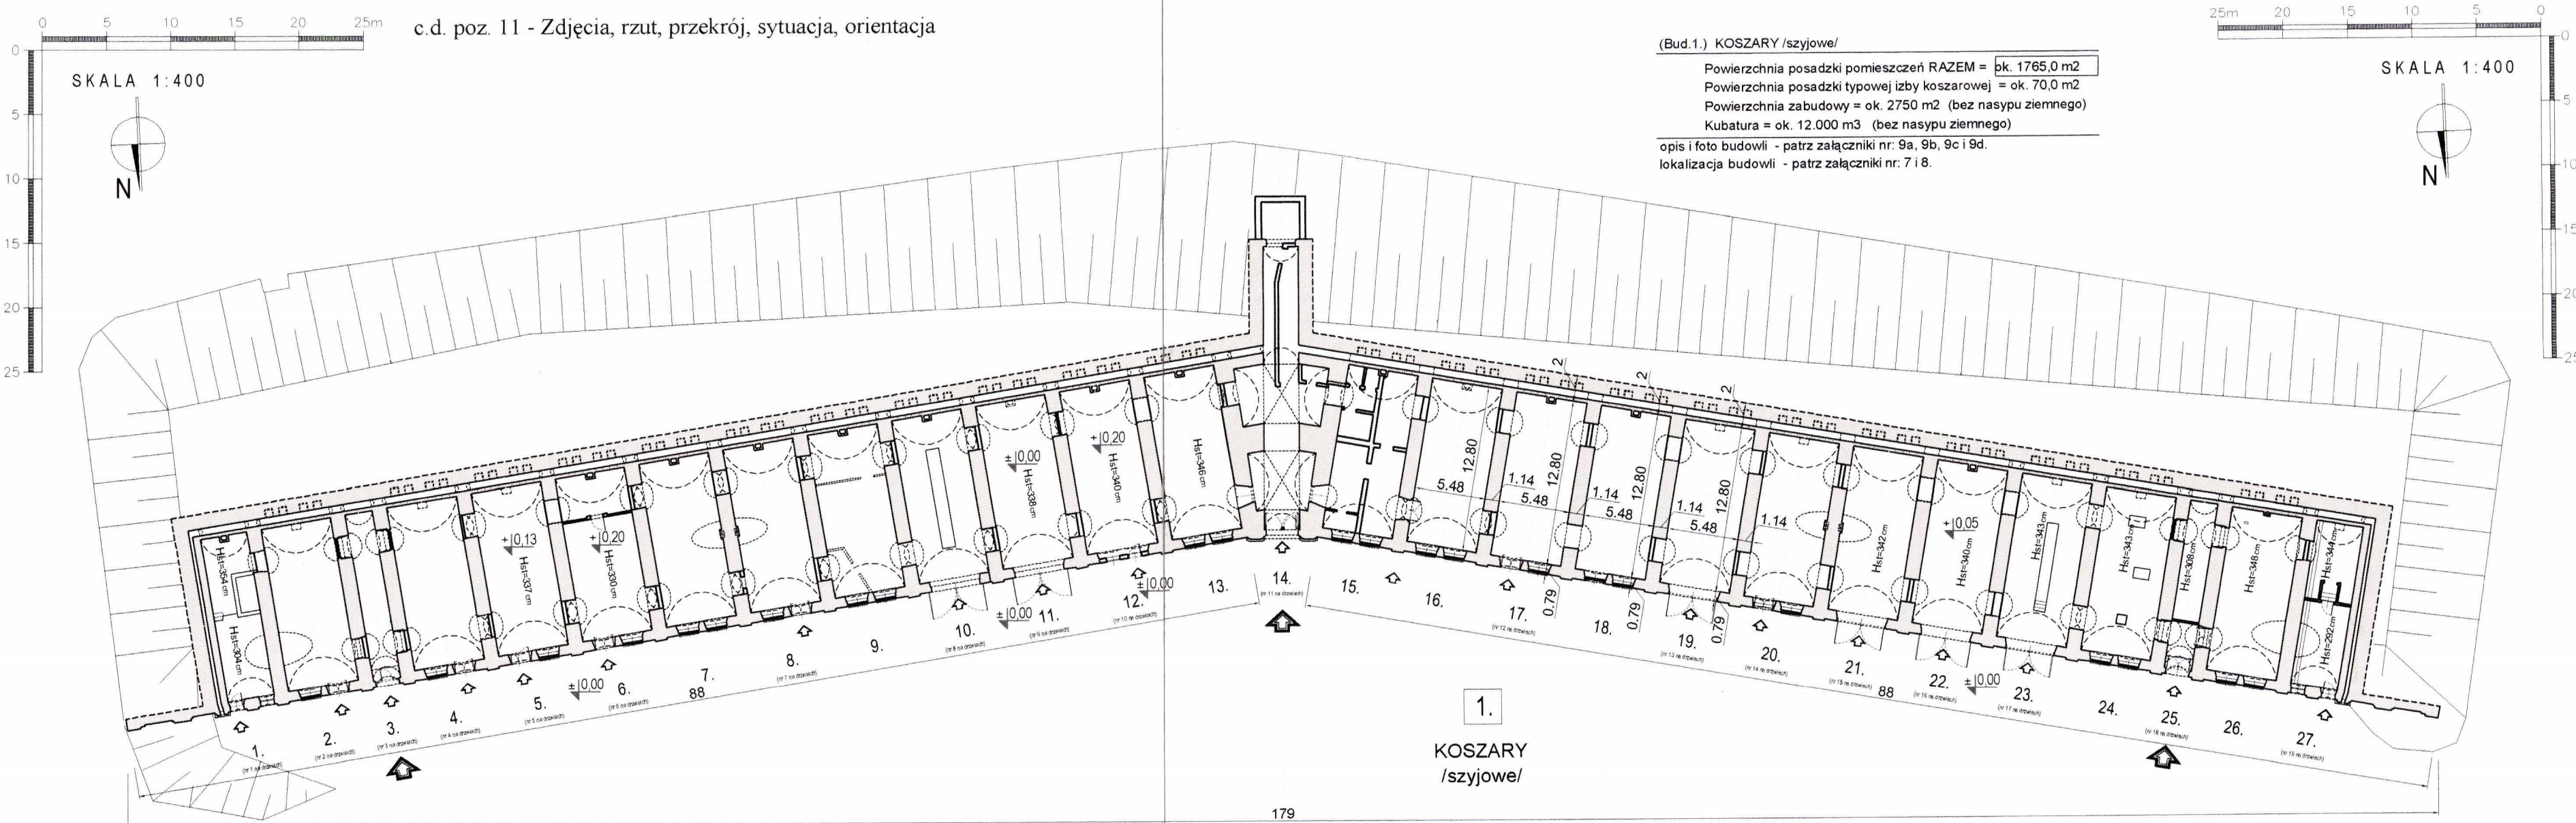
**Rzut:** Koszary szyjowe to budowla jednotraktowa, na „zygzakowatym”, łamanym planie wydłużonego prostokąta (w kształcie mocno spłaszczonej litery V), symetryczna z przełamaniem w połowie długości. Wszystkie pomieszczenia są w układzie poprzecznym do elewacji frontowej (dwadzieścia dwie duże izby / sale koszarowe, dwie mniejsze skrajne izby, trzy korytarze komunikacyjne), - wszystkie rozplanowane symetrycznie względem osi środkowej budowli z elewacją od strony fosy szyi. Z pozostałych trzech stron i od góry budowla jest obsypana ziemią. Duże izby / sale koszarowe (o wymiarach: ok. 548 x 1280 cm), i wysokości obecnej ok. 342cm w strzałce sklepienia (oraz skrajne mniejsze izby ok. 364 x 1280 cm), połączone były pierwotnie ze sobą amfiladowo, przejściami (ob. w części wtórnie zamurowanymi i funkcjonującymi jako wnęki), przekrytymi półkoliście, z ukształtowanymi lunetami w sklepieniach kolebkowych - tworząc pierwotnie dwa ciągi komunikacyjne (równoległe do elewacji), usytuowane w pobliżu obu dłuższych ścian budowli koszar. Pośrodku tylnej ściany niemal każdej z sal koszarowych znajdują się wystające ryzalitowo z lica ściany pionowe, murowane otynkowane przewody wentylacyjne lub kominowe. Duże izby koszarowe wyposażone były pierwotnie po dwa otwory okienne każda, zaś korytarze komunikacyjne w pojedyncze, półkoliste otwory wejściowe. Obecnie tylko niektóre sale koszarowe zachowały układ z dwoma otworami okiennymi, w pozostałych salach koszarowych zostały one współcześnie przekształcone i przebudowane, poprzez zamianę jednego okna na drzwi lub przebudowę całej ściany elewacyjnej na duże wrota garażowe). W przyziemiu ścian niektórych pomieszczeń, widoczne wykute niegdyś otwory, zapewne przez Rosjan jako nisze do umieszczenia w nich ładunków wybuchowych (w większości współcześnie zamurowane). W bocznych ścianach głównego korytarza komunikacyjnego półkoliście przesklepione otwory, prowadzące do wąskiego korytarzyka - tzw. przestrzeni wentylacyjno-osuszającej o szerokości 52-54cm, ciągnącej się na całej długości tylnych i bocznych ścian koszar obsypanych ziemnym nasypem. Główne wejścia do budowli koszarowej umieszczone są w trzeciej, czternastej, dwudziestej piątej osi licząc od lewej, gdzie pomiędzy izbami koszarowymi usytuowane są trzy korytarze komunikacyjne (dwa skrajne boczne o szer. 212cm i wys. 308cm, zaś środkowy o szer. 271cm i wys. 344cm), które łączyły się pierwotnie z sąsiadującymi salami koszarowymi poprzez otwory drzwiowe, usytuowane w kontynuacji w/w ciągów komunikacyjnych, z których był niegdyś dostęp do kolejnych sal, amfiladowo dalej w głąb budowli. Główny, środkowy korytarz komunikacyjny w Koszarach, oprócz bocznych otworów wejściowych do pomieszczeń koszarowych, miał kontynuację w postaci poterny oraz wyjście na zewnątrz, co umożliwiała komunikację bezpośrednio z dziedzińca koszarowego na dziedziniec główny fortu oraz do nie zachowanych już dziś magazynów amunicji i schronów w podwalni.

Ryc.49 Rzut przyziemia budowli pn: Koszary /szyjowe/ (Bud.1.), w skali 1:400, usytuowanej w Forcie VIII - Służew przy ul. Nowoursynowskiej w Warszawie (opracowanie wg pomiarów własnych w terenie: Piotr Kordek - grudzień 2014).

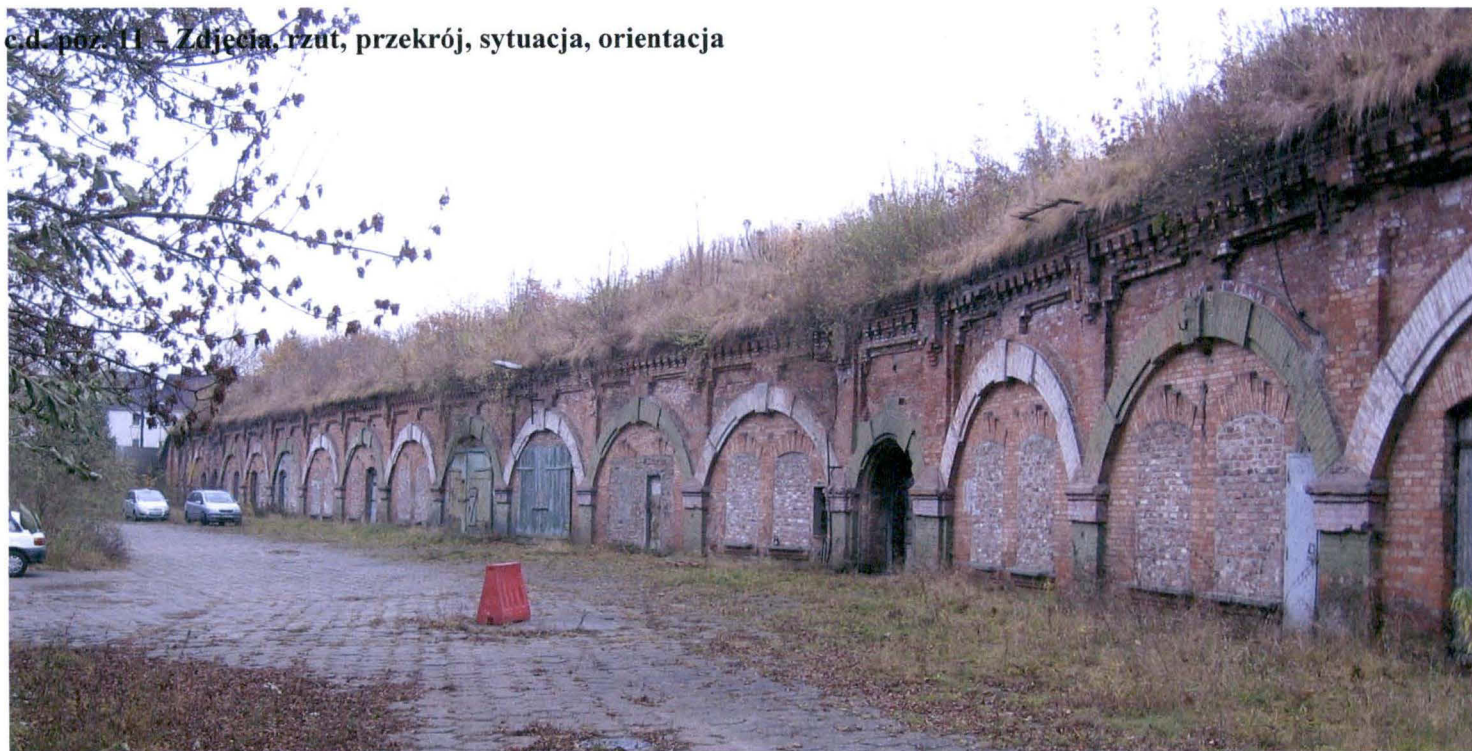
Ryc.50 ↑ Widok ogólny budowli Koszar szyjowych od zachodu, pośrodku otwór wejścia do środkowego korytarza komunikacyjnego koszar.

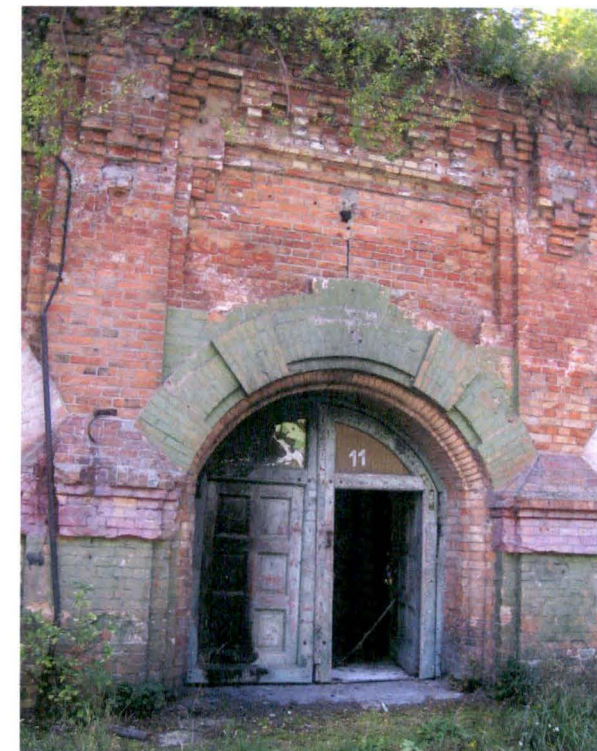
Ryc.51 Otwór wejścia do środkowego korytarza komunikacyjnego koszar z dziedzińca koszarowego, usytuowany na osi środkowej budowli (14. oś).

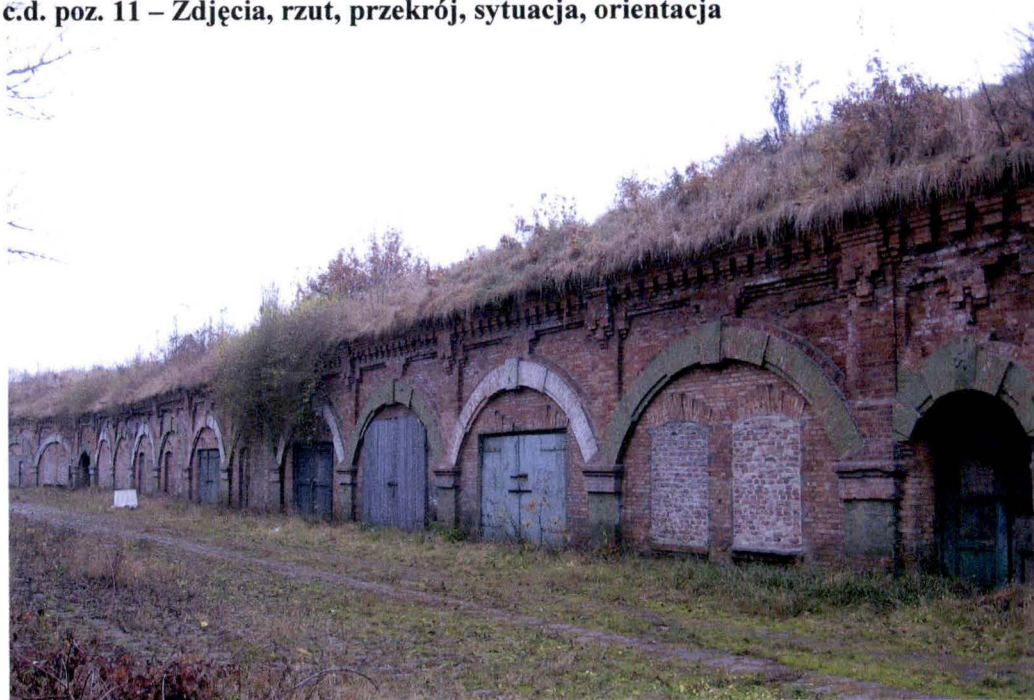
**Ściany zewnętrzne:** Elewacja frontowa zachowana, choć 7 arkad z 27 osi zostało wtórnie znacząco przekształconych w zakresie otworów okiennych i drzwiowych, Elewacja w przyziemiu zawilgocona. Daleko posunięta destrukcja korony murów elewacji koszar, rozluźnione i wypadające cegły, wtórnie i nieudolnie przemurowane fragmenty ścianki attykowej i gzymsu, którego znaczne partie są zniszczone, w części przechylone, co świadczy o fizycznym odspojeniu się części murów attyki z gzymsem wieńczącym od trzonu murów elewacji. Na pozostałej powierzchni lica elewacji liczne uszkodzenia o charakterze wgłębnym (ubytki, rozkucia i spękania konstrukcyjne) i powierzchniowym (liczne otwory po wspornikach kabli elektrycznych), sporadyczne zacieki, wysolenia i złuszczenia powierzchni, zawilgocenie z wody opadowej. Przekształcona i nieczytelna elewacja wyjścia z potężnej. Zachowane częściowo trzony ceglanych kominów nad poziomem nasypu. **SZ - 85%, ST – średni i dobry, w części zły.**

Ryc.52 Fragment elewacji frontowej prawego skrzydła budowli Koszar szyjowych, widoczne osie elewacji od 12. osi do 25. osi (na zdjęciu po prawej stronie).

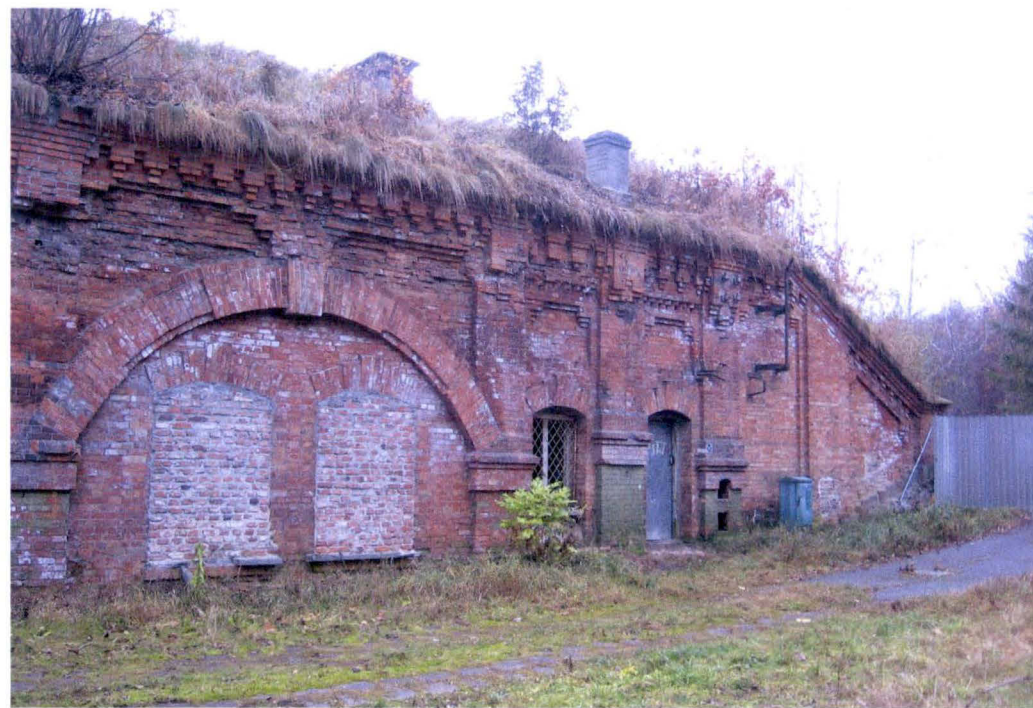
Ryc.53 Fragment elewacji frontowej prawego skrzydła budowli Koszar szyjowych, widoczne osie elewacji od lewej: 26. i 27. osi i skrajny, prawy mur oporowy.

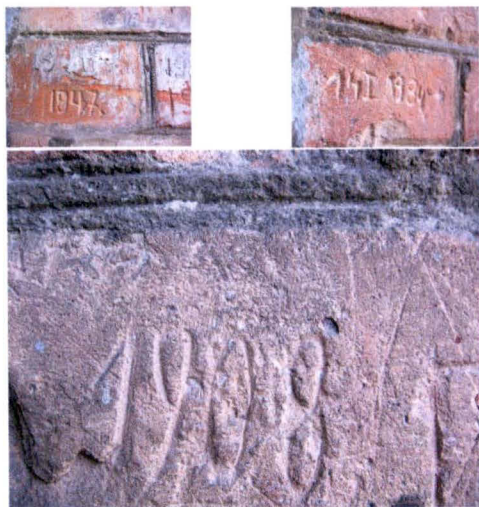
Ryc.54, 55, 56 Wydrapane w licu cegieł daty, zapewne przez żołnierzy pełniących służbę wartowniczą, zachowały się wyraźnie dziś widoczne rytne z lat 1908 – 1984.

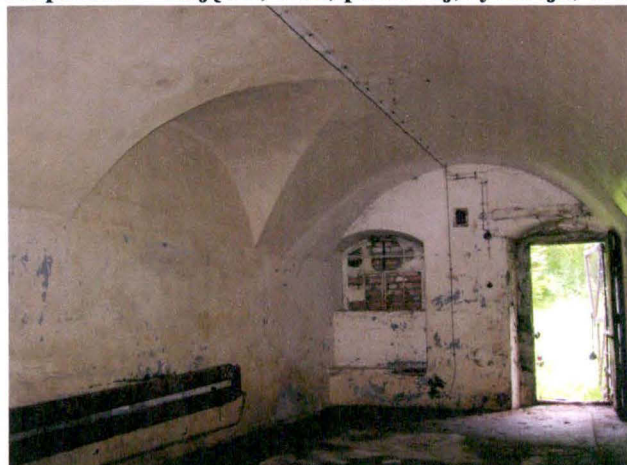
Ryc.60 Wnętrze izby koszarowej w 1. osi od lewej, widok na frontową ścianę izby.

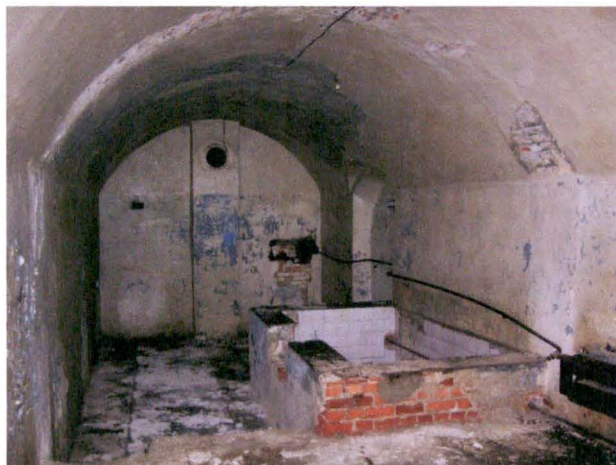
Ryc.61 Wnętrze izby koszarowej w 1. osi od lewej, widok na tylną ścianę izby.

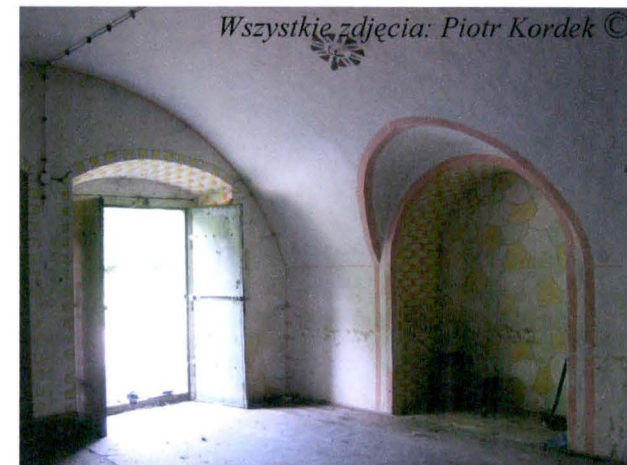
Ryc.62 Wnętrze izby koszarowej w 6. osi od lewej, widok na frontową ścianę izby.

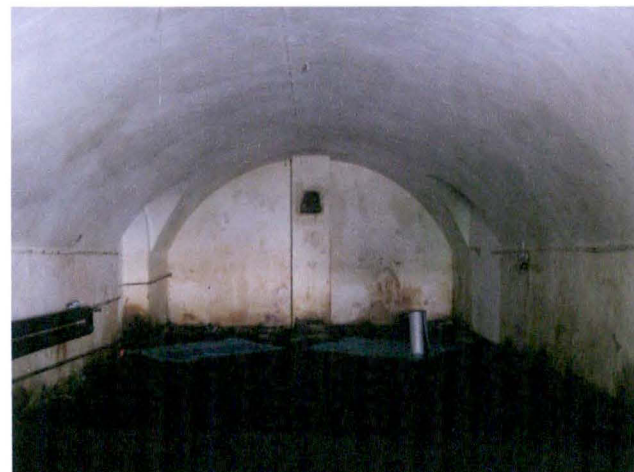
Ryc.63 Wnętrze izby koszarowej w 12. osi, widok na tylną ścianę izby.

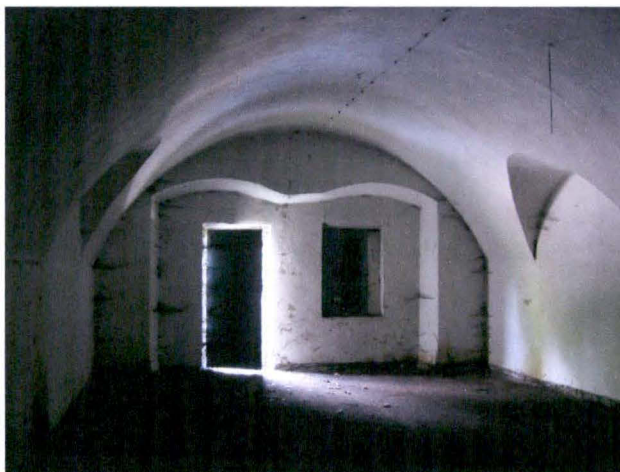
Ryc.64 Wnętrze izby koszarowej w 12. osi, widok na ścianę frontową izby.
