1. Obiekt **FORT SŁUŻEW (DO 1915 R.: FORT VIII)**  
**W PIERŚCIENIU ZEWNĘTRZNYM TWIERDZY WARSZAWA**

2. Czas powstania  
**1883-1888**

3. Miejscowość  
**WARSZAWA**

11. Zdjęcia, rzut, przekrój, sytuacja, orientacja

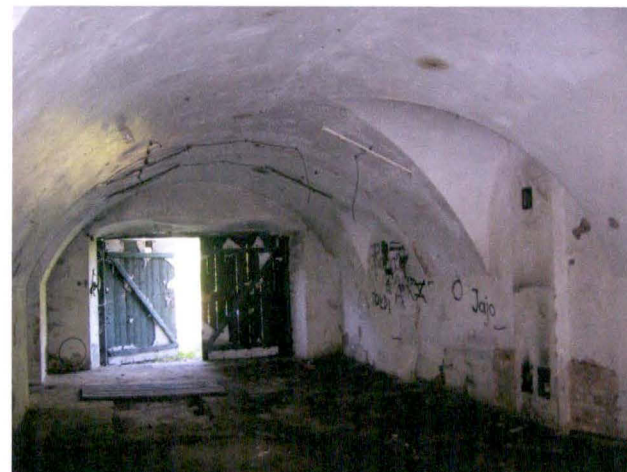
Ryc.65 Wnętrze izby koszarowej w 19. osi, widok na ścianę frontową izby.

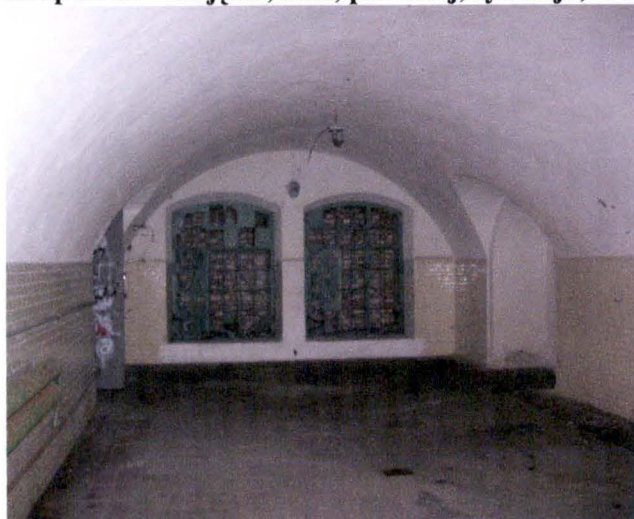
Ryc.66 Wnętrze izby koszarowej w 13 osi, widok na ścianę elewacyjną, ściany obłożone glazurą, na posadzce terakota.

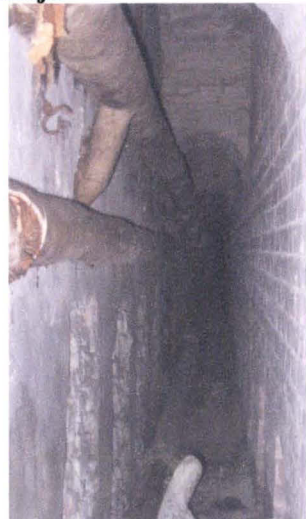
Ryc.67 Wnętrze wąskiej przestrzeni wentylacyjnej zlokalizowanej wzdłuż tylnych i bocznych ścian budowli, obsypanych ziemią. Widoczne rozkucia ścian z 1913 roku.

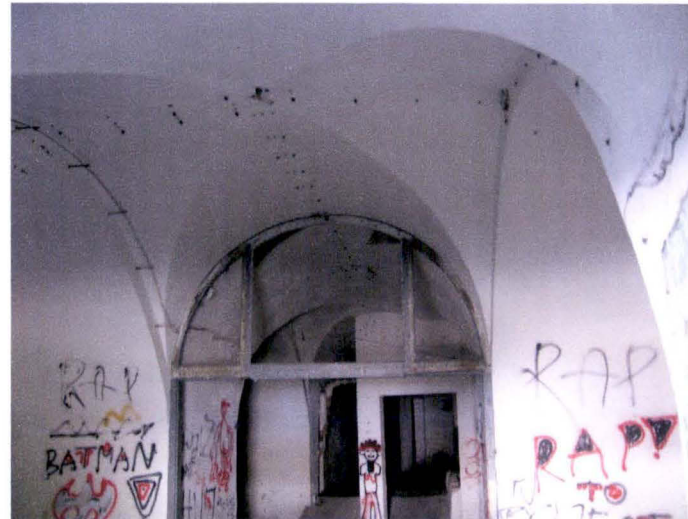
Ryc.68 Wnętrze głównego, środkowego korytarza komunikacyjnego koszar, widok od wejścia w stronę poterny.

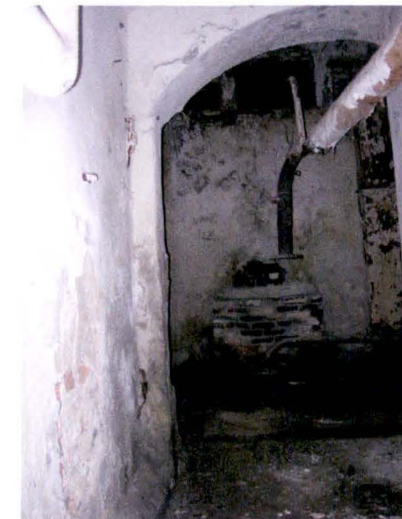
Ryc.69 Łukowo przesklepiony otwór z zachowanymi hakami zawiasowymi zachowany na zakończeniu poterny, prowadzącej historycznie na dziedziniec główny i do podwalni.

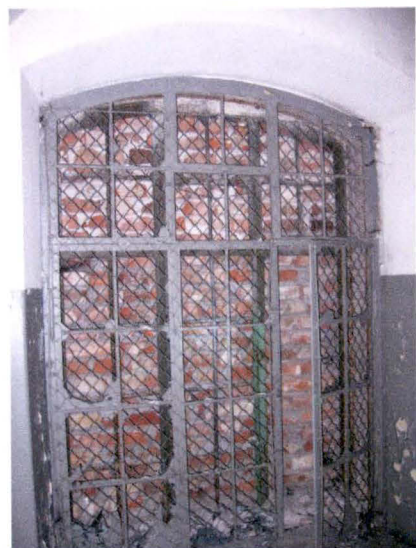
Ryc.70 Jedno z wielu zachowanych wielokwaterowych okien metalowych, podwójnych ze skrzydłami i wietrznikami, zamykanych zakrętkami, szklonych na kit.

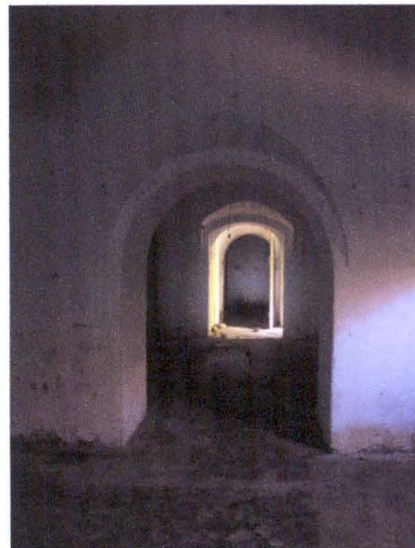
Ryc.71 Poprzeczny ciąg komunikacyjny łączący amfiladowo poszczególne izby koszarowe ze sobą, widok z izby w 23. osi w stronę 25. osi.

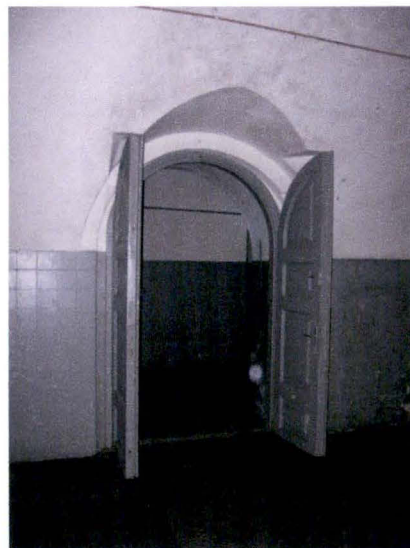
Ryc.72 Dwuskrzydłowe, drzwi wewnętrzne, wtórnie wstawione w otwór przejścia, prawdopodobnie w latach międzywojennych, pomiędzy izbami w 15. i 16. osi. Widoczne wtórne podkucia lunety sklepienia pod skrzydła otwierane do wewnątrz izby w 16. osi.

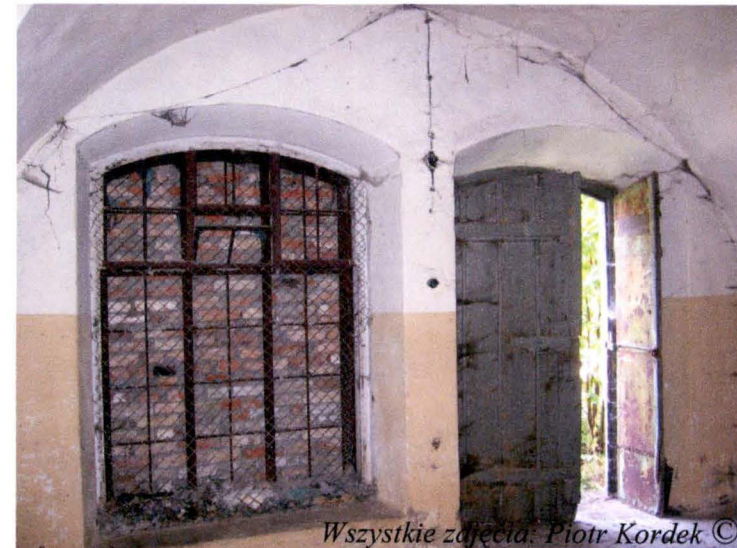
Ryc.73 Otwory okienne i drzwiowy w ścianie elewacyjnej izby w X. osi, wszystkie otwory okienne wyposażone w taką ślusarkę są zamurowane współcześnie od zewnątrz.

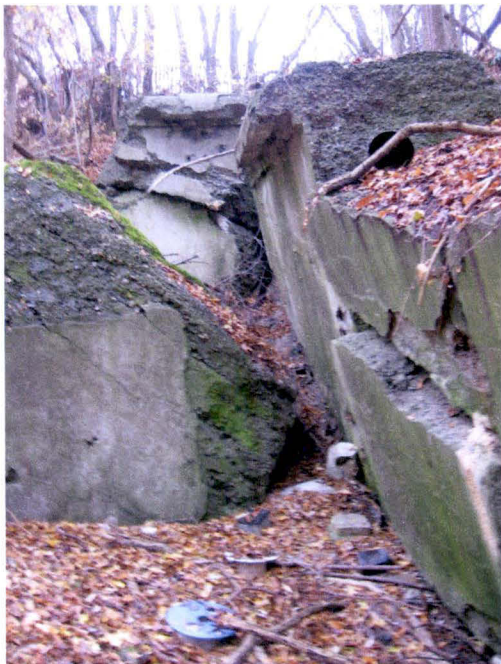
Ryc.74 Ruiny (Bud.2.a.) przeciwsłupowej kaponier głównej, na osi fortu.

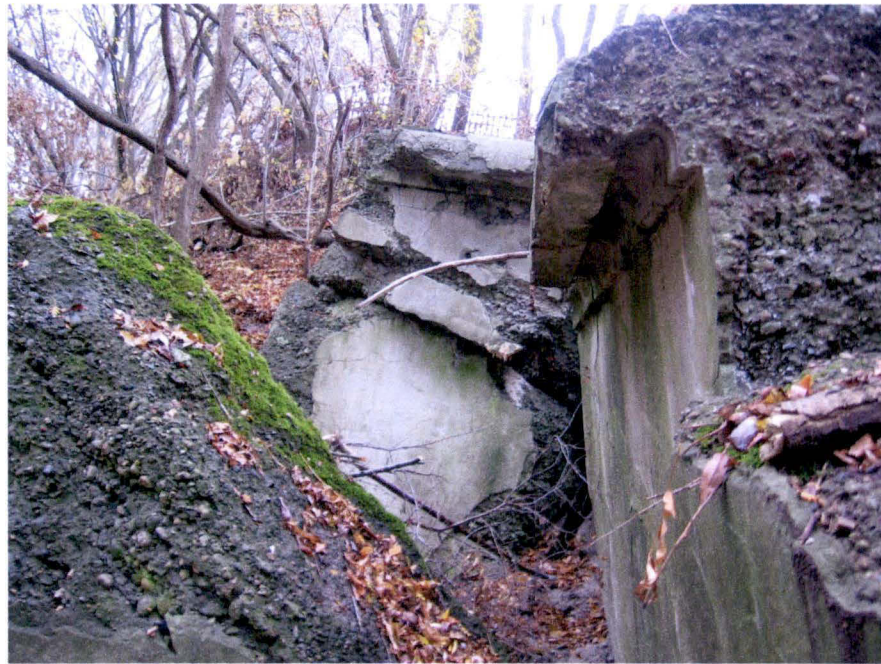
Ryc.75 Ruiny (Bud.2.a.) przeciwsłupowej kaponier głównej na osi fortu.

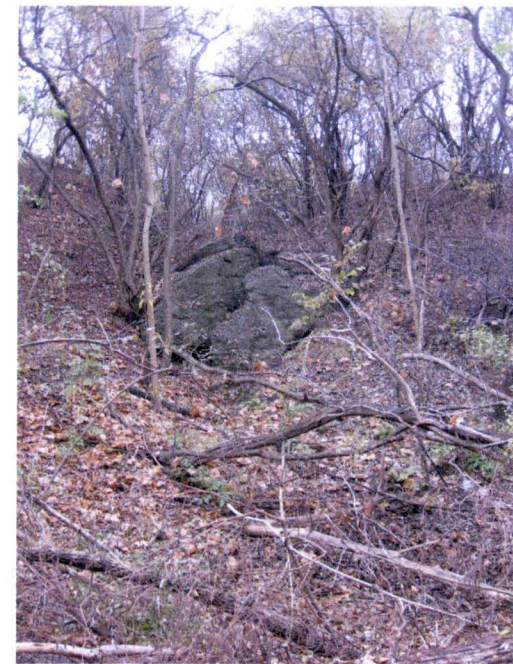
Ryc.76 Relikty poterny kaponier głównej.

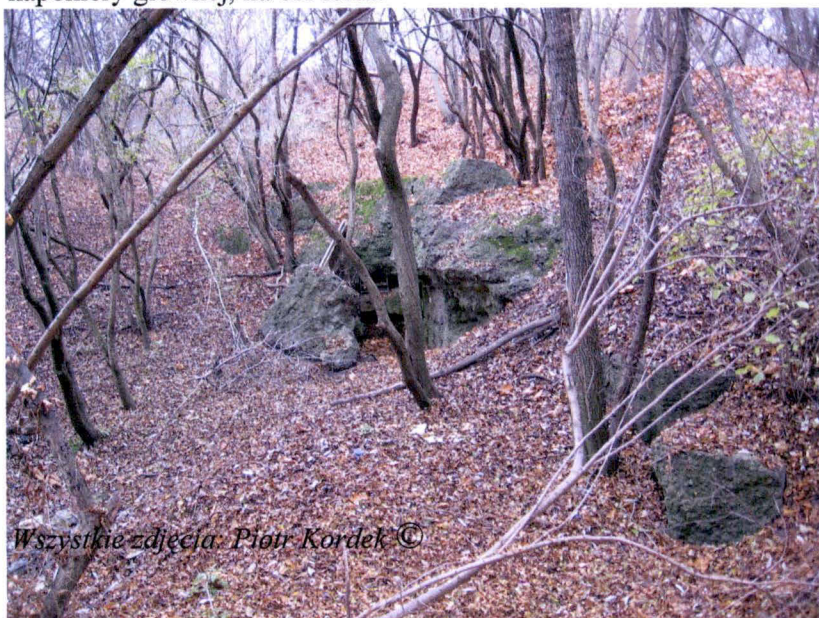
Ryc.77 Ruiny (Bud.2.c.) skarpowej kaponier barkowej, w prawym, zachodnim barku fortu.

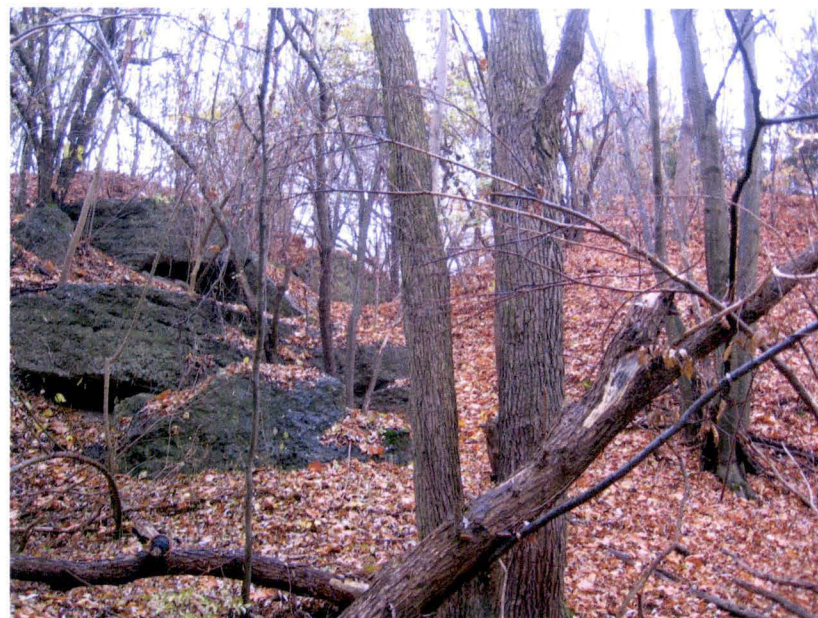
Ryc.78 Ruiny (Bud.2.b.) skarpowej kaponier barkowej, w lewym, wschodnim barku fortu.

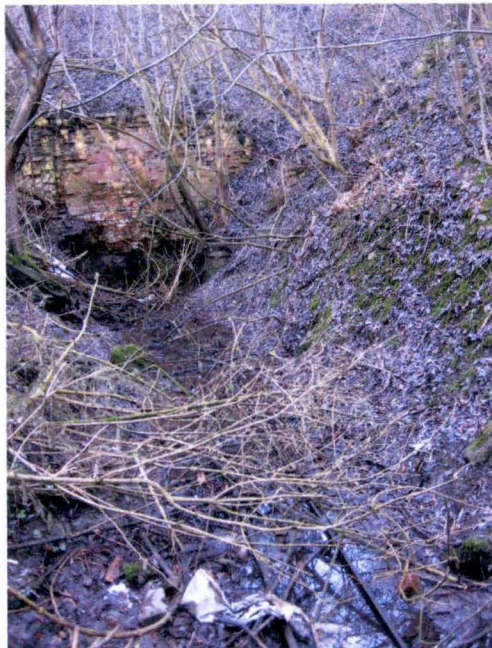
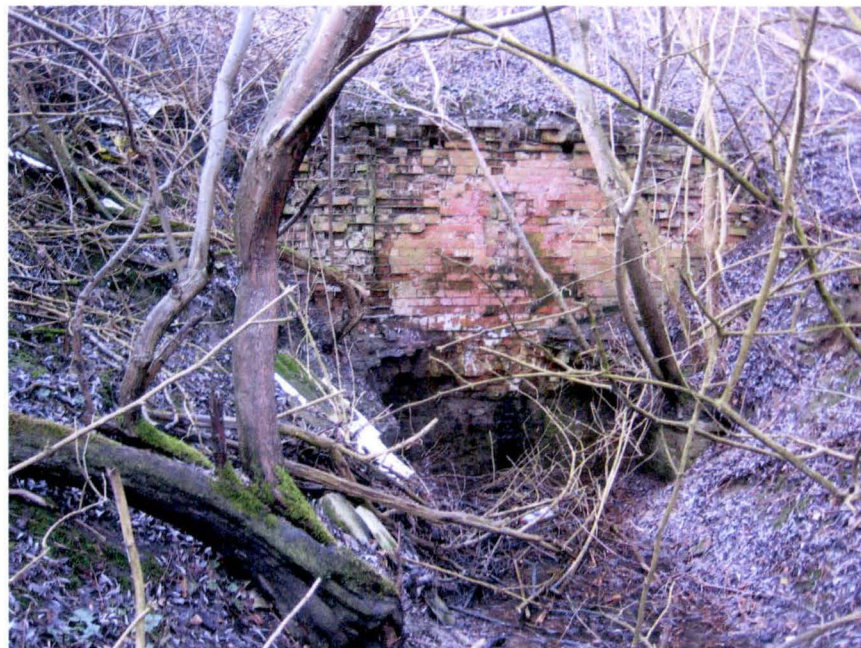
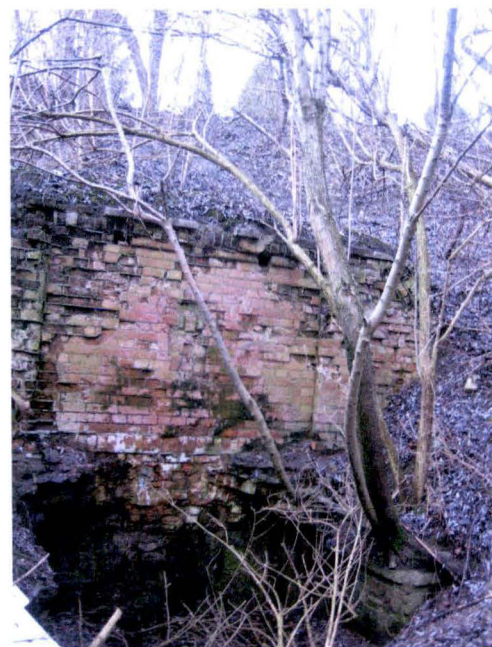
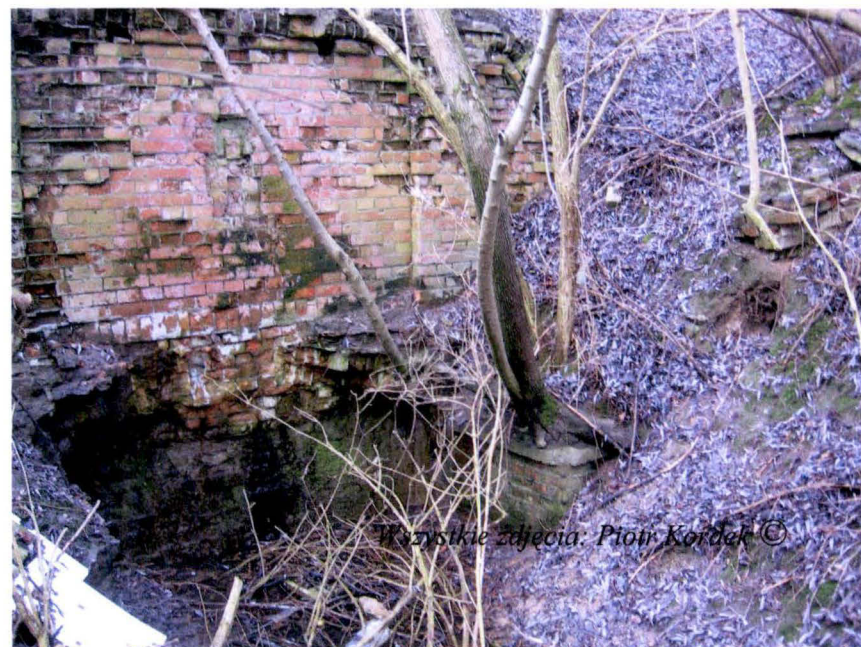
**Rzut:** Przepust wodny (tzw. spust bezciśnieniowy), to budowla hydrotechniczna zupełnie niedostępna i nierozpoznana we wnętrzu. Na zewnątrz widoczne zrujnowane dwa murki oporowe prostopadłe do elewacji.

**Ściany:** Zachowane, nieotynkowane, obsypane śmieciami i ziemią od zewnątrz, mocno zawilgocone. SZ - ? 80%, ST – zły.

Ryc.79,80,81 i 82 Zachowany, ceglany przepust wodny - urządzenie hydrotechniczne prawdopodobnie z czasów budowy fortu, zlokalizowane w stoku przeciwskarpy rowu fortecznego na styku barku i szyi, przeznaczony do zapewne odprowadzania nadmiaru wody opadowej z fosy w kierunku Potoku Służewieckiego, zapewne podziemnym kanałem odwadniającym.

**Prace prowadzić i realizować w uzgodnieniu z Urzędem Konserwatorskim, ściśle wg projektu architektoniczno-konserwatorskiego.**

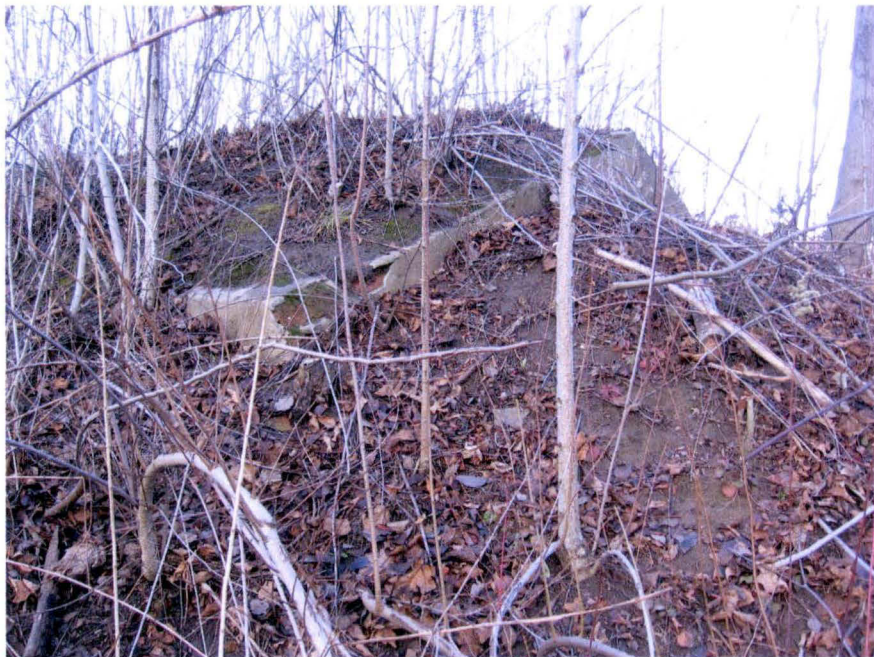
**Rzut:** Lodownia to budowla jednotraktowa, na planie prostokąta – obecnie brak dostępu do wnętrza – jedynie wąska szczelina pozwala włożyć aparat fotograficzny do wnętrza i zrobić zdjęcie. Wewnątrz widoczna jest jedna izba – orientacyjne wymiary szer. ok. 3,50m, dług. ok. 4,00m. Wejście do budowli umieszczone jest w krótszym, północnym boku budowli. Analiza podobnych obiektów towarzyszących innym fortom warszawskim oraz fakt, że całość budowli ma zewnętrznie bez nasypu ponad 10 m długości, wskazuje, iż prawdopodobnie wnętrze jest podzielone na dwie części, z których południowa jest zupełnie niedostępna i nierozpoznana.

Ryc.83 Lodownia na zapolu fortu, widok od południa na trójkątne zwińczenie południowej ściany elewacji.

**Prace prowadzić i realizować w uzgodnieniu z Urzędem Konserwatorskim, ściśle wg projektu architektoniczno-konserwatorskiego.**

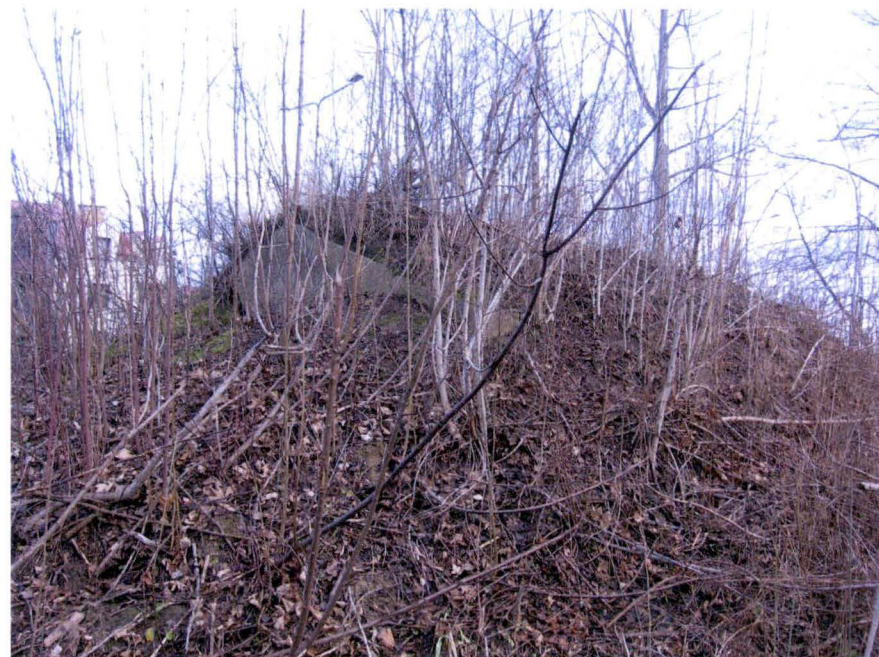
Ryc.84 Lodownia na zapolu fortu, widok od północy na trójkątne zwińczenie północnej ściany elewacji z zachowanym wejściem.

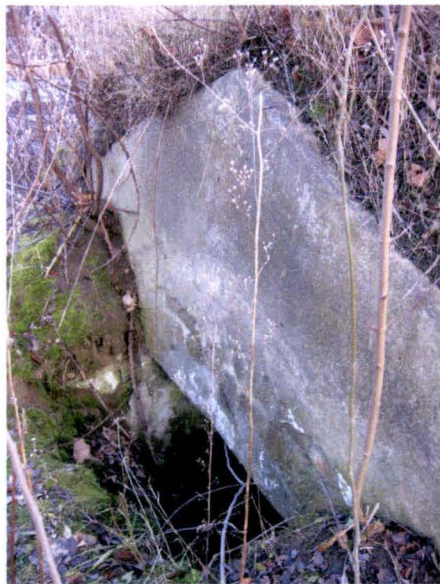
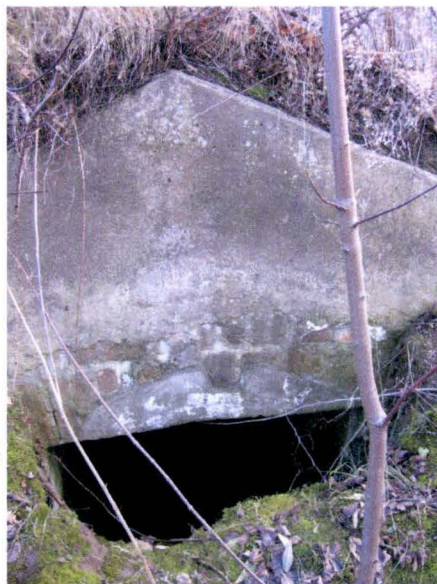
Ryc.85 i 86 Zachowany otwór wejścia do wnętrza lodowni, usytuowany w północnej ścianie budowli – kompletnie zasypanej od zewnątrz.
