1. Obiekt	2. Czas powstania	3. Miejscowość
Willa oficerska	ok. 1925	REMBERTÓW

4. Adres	Rembertów ASG ul. Pontonierów 3 nr hipoteczny
5. Przynależność administracyjna	st. Warszawa województwo
gmina	dz. Praga-Południe <i>Rembertów</i>
6. Poprzednie nazwy miejscowości	Rembertów
7. Przynależność administracyjna przed 1.VI.1975	m. st. Warszawa województwo
powiat	dz. Praga-Południe
8. Właściciel i jego adres	Garnizonowa Administracja Mieszkań - Akademii Sztabu Generalnego
9. Użytkownik i jego adres	
10. Rejestr zabytków	Nr data

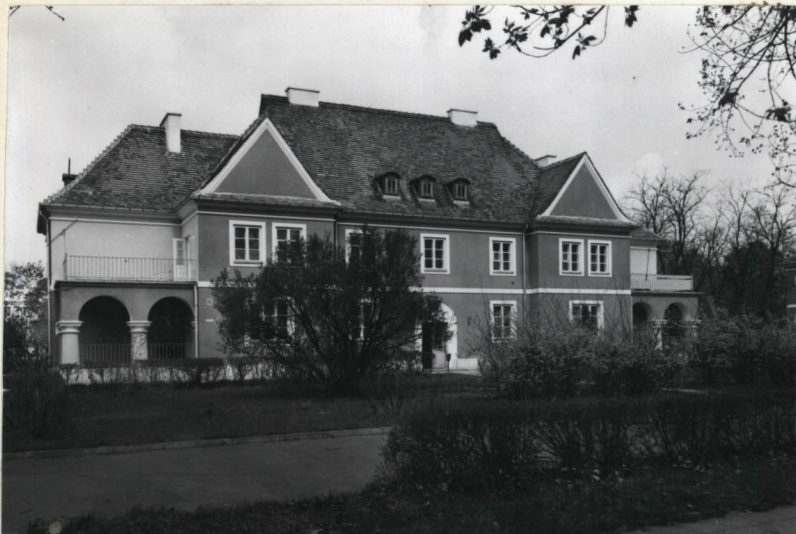
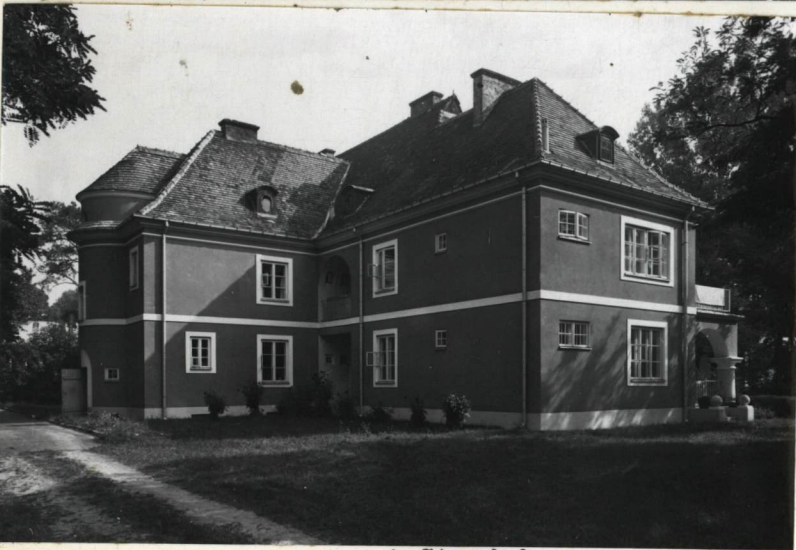
11. Zdjęcia, plan sytuacyjny, rzuty

Budynek mieszkalny tzw. willa, wolnostojący, położony przy ul. Pontonierów, do której zwrócony jest fasadą wzdłużną oddzieloną od krawędzi ulicy szerokim trawnikiem.

Bryła budynku urozmaicona, dwukondygnacyjna, nakryta wysokim, o dużym kącie spadu dachem czterospadowym z małymi szczytkami przy kalenicy oraz dwuspadowymi dachami nad ryzalitami przy fasadzie przedniej.

Fasada główna skromnie opracowana, ujęta po bokach prostokątnymi ryzalitami zwieńczonymi trójkątnymi gładkimi szczytami. Na osi fasady prostokątny otwór wejściowy ujęty w białotynkowaną blendę zamkniętą łukiem półpełnym, nad wejściem mały, prostokątny świetlik. Podziały poziome tworzy fryz tynkowany obiegający dookoła budynek, dzielący go na kondygnacje oraz gzyms podokapowy w formie grubego półwałka, nad nim gzyms koronujący.

Gładkie ściany wypełniają symetrycznie rozmieszczone prostokątne w wykroju okna Ościeżnicowe z opaskami. W fasadzie tylnej na osi znajduje się półokrągły ryzalit klatki schodowej, podwyższony ponad obiegający go gzyms koronujący o $\frac{1}{3}$ wys. kondygnacji.

Taras w narożach w części dolnej wsparte są na arkadach zamkniętych łukami pełnymi opierających się na krótkich kolumnach z uproszczonymi głowicami toskańskimi. W przedniej połaci dachu trzy symetrycznie na osi umieszczone lukarny z owalnymi oknami, nakryte daszkami o łuku odcinkowym /identyczne w pozostałych połaciach dachowych/

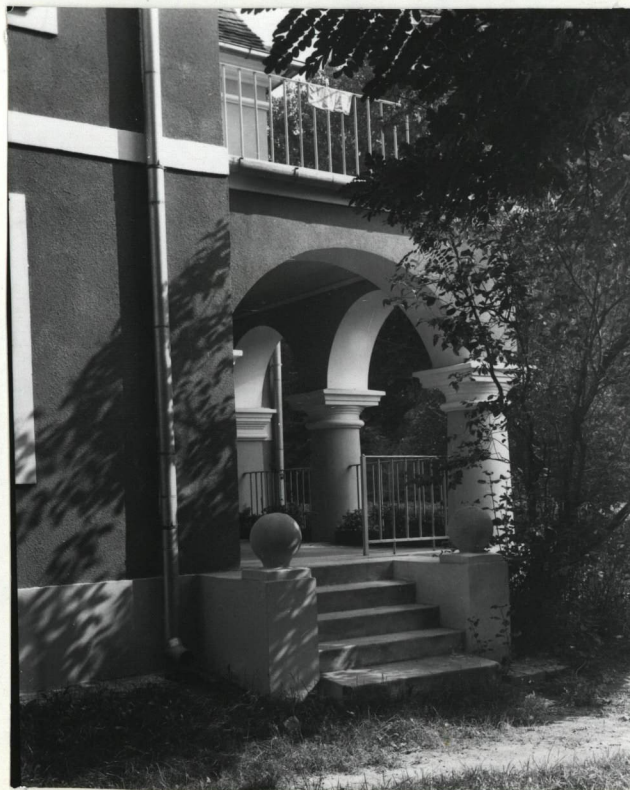
Murowany z cegły, tynkowany, więźba drewniana o konstrukcji stolcowo-kleszczowej ze stolcami stojącymi. Posadzki w klatkach wejściowych z szarych płytek terrakotowych, schody drewniane, podesty parkietowe, balustrady drewniane z dekoracyjnie profilowanymi tralkami i poręczami. Schody w tylnej klatce schodowej murowane, stopnie z czarnego lastryka, poręcze metalowe. Dach pokryty dachówką ceramiczną, karpiówką w układzie pojedynczym lukarny i szczytiki drewniane/desłowe/balustrady na tarasach metalowe. Plan składa się z wydłużonego prostokąta, dwutraktowej części mieszkalnej oraz z dostawionej od tyłu na osi, części gospodarczej/kuchennej/ W narożach fasady przedniej na głębokość pół traktu umieszczone są tarasy.

Stan obiektu w całości jak i w poszczególnych częściach bardzo dobry.
