1. Obiekt

Willa oficerska

ok. 1925

REMBERTÓW

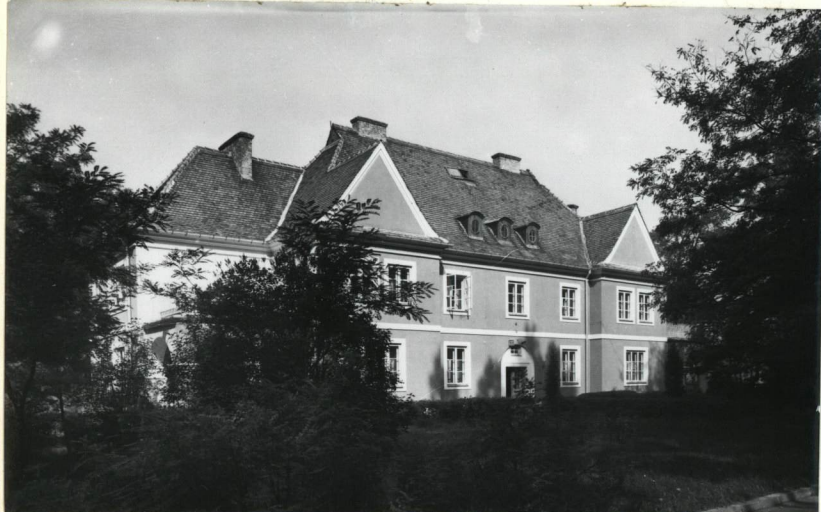
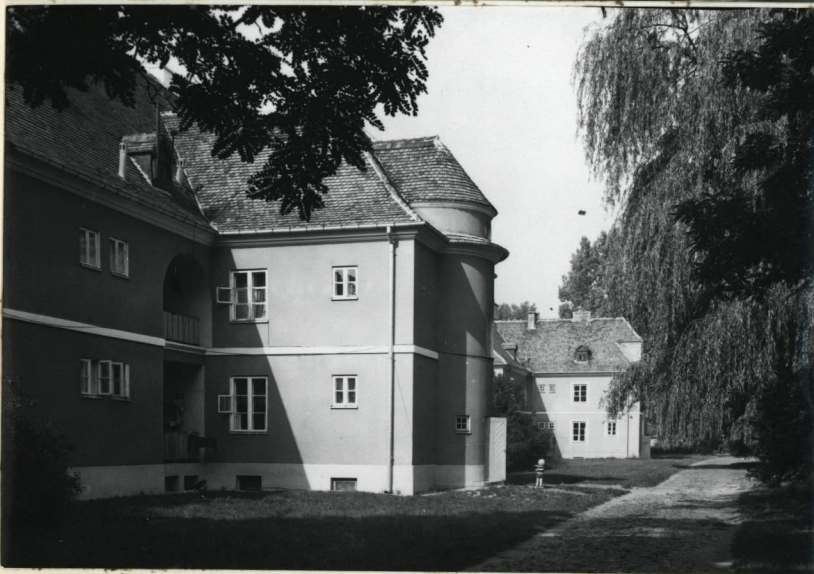
11. Zdjęcia, plan sytuacyjny, rzuty

Budynek mieszkalny tzw. willa, wolnostojący, położony przy ul. Pontonierów do której zwrócony jest fasadą wzdłużną, oddzieloną od krawędzi ulicy szerokim trawnikiem.

Murowany z cegły, tynkowany, więźba dachowa drewniana o konstrukcji stolcowo-kleszczowej ze stolcami stojącymi. Posadzki w klatkach z szarych płytek terrakotowych, schody drewniane, podesty parkietowe, balustrady drewniane z dekoracyjnie profilowanymi tralkami i poręczami. Schody w tylnej klatce schodowej murowane, stopnie z czarnego lastryka, poręcze metalowe. Dach pokryty dachówką ceramiczną, karpiówką w układzie pojedynczym lukarny i szczyciki drewniane/deskowe/balustrady na tarasach metalowe. Plan składa się z wydłużonego prostokąta, dwutraktowej części części mieszkalnej oraz z dostawionej od tyłu na osi części gospodarczej/kuchennej. W narożach fasady przedniej na głębokość pół traktu umieszczone są tarasy. Bryła budynku rozczłonkowana dwukondygnacyjna nakryta wysokim o dużym kącie spadku dachem czterospadowym z małymi szczycikami przy kalenicy oraz dwuspadowymi dachami nad ryzalitami przy fasadzie przedniej. Fasada główna skromnie opracowana, ujęta po bokach prostokątnymi ryzalitami zwieńczonymi trójkątnymi gładkimi szczytami. Na osi fasady prostokątny ~~otwór~~ otwór wejściowy ujęty w białą tynkowaną blendę zamkniętą łukiem półpełnym, nad wejściem mały, prostokątny świetlik. Podziały poziome tworzy fryz tynkowany obiegający dookoła budynek, dzielący go na kondygnacje oraz gzyms podokapowy w formie grubego półwałka, nad nim gzyms koronujący. Gładkie ściany wypełniają symetrycznie rozmieszczone prostokątne w wykroju okna ościeżnicowe z opaskami. W fasadzie tylnej na osi znajduje się półokrągły ryzalit klatki schodowej, podwyższony ponad obiegający go gzyms koronujący o  $\frac{1}{3}$  wys. kondygnacji. Tarasy w narożnikach części dolnej wsparte są na arkadach zamkniętych łukami pełnymi, opierających się na krótkich kolumnach z uproszczonymi głowicami toskańskimi. W przedniej połaci dachu trzy symetrycznie na osi umieszczone lukarny z owalnymi oknami, nakryte daszkami o łuku odcinkowym/identyczne w pozostałych połaciach dachowych/ Budynek posiada instalacje elektr., wod-kanal, c.o

14. Kubatura ok. 3050 m <sup>3</sup>	15. Powierzchnia użytkowa ok. 527 m <sup>2</sup>	16. Przeznaczenie pierwotne mieszkalne	17. Użytkowanie obecne mieszkalne
18. Prace budowlane i konserwatorskie, ich przebieg i dokumentacja		19. Stan zachowania (fundamenty, ściany zewnętrzne, ściany wewnętrzne, sklepienia, stropy, konstrukcje dachowe, pokrycie dachu, wyposażenie i instalacje)  Stan zachowania w całości jak i w poszczególnych częściach bardzo dobry.	
20. Najpilniejsze postulaty konserwatorskie
