KARTA EWIDENCYJNA ZABYTKÓW
ARCHITEKTURY I BUDOWNICTWA

NR 1585

DOM MIESZKALNY - KAMIENICA

ul. WILCZA 17/KRUCZA 13
d. nr hip. [REDACTED]

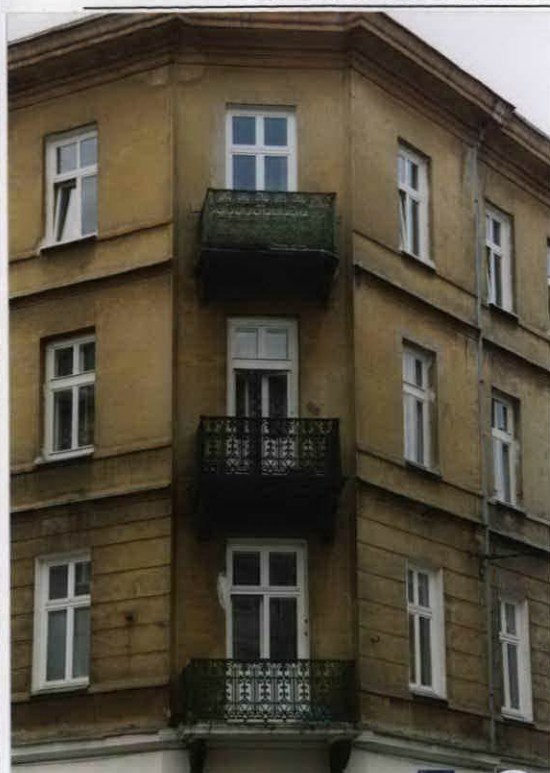
2

1. Widok narożny budynku
2. Fragment narożnika elewacji
3. Fragment elewacji wschodniej (od strony ulicy Kruczej)
4. Fragment elewacji północnej (od strony ulicy Wilczej)

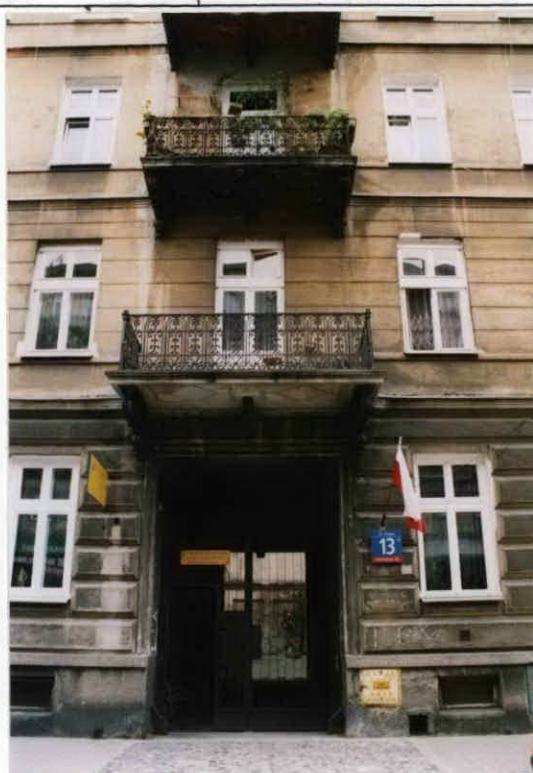
3

Elewacje frontowe IV-kondygnacyjne, wschodnia 12-osiowa, północna 10-osiowa, narożnik ścięty, jednoosiowy, w obu osiach przy narożniku elewacje płytko ryzalitowane. Nad całą elewacją północną, ryzalitem i trzema osiami od północny gzyms wieńczący bardzo wydatny, silnie profilowany, nad pozostałymi osiami elewacji wschodniej zredukowany do wąskiego pasa. Cokół elewacji wschodniej z płukanego lastryko, zamknięty szerokim pasem, na elewacji północnej aż do podstaw witryn wtórnie obłożony polerowanymi płytami kamiennymi (amalgamat). Kondygnacje oddzielone wąskimi pasami gzymsów kordonowych, pod oknami każdej kondygnacji – słabo profilowane gzymsy podokienne. Parter - z wyjątkiem partii narożnika i obu osi skrajnych przy narożniku – pokryty boniowaniem pasowym o wydatnych, sfazowanych boniach o fakturowanej powierzchni, w całości zamknięty wąskim gzymsem kordonowym. Kondygnacja druga bonowana pasowo, linearnie; powyżej elewacje gładko tynkowane W elewacji wschodniej w 6-ej osi od południa w parterze wysoki, prostokątny otwór bramny ujęty wąskim obramowaniem, w kondygnacjach II-IV tej osi balkony o prostokątnych płytach, w kond. II-III kamiennych, ozdobionych od spodu dekoracją płycinową, opartych na dwóch dużych żeliwnych konsolach i jednym mniejszym wsporniku pośrodku płyty; balustrady balkonów żeliwne, ażurowe, z powtarzalnych segmentów utworzonych z motywów łuków, wolut i esownic. W najwyższej kondygnacji tej osi płyta balkonowa wtórna, żelbetowa, balustrada z prosta, z prętów stalowych. W kondygnacjach II-IV narożnika oraz w elewacji północnej w 6-ej osi od wschodu – identyczne balkony o kamiennych płytach i żeliwnych balustradach, w kondygnacji III-ej elewacji pn. balkon z wtórną balustradą prętową. Okna wszystkie prostokątne, bez obramień.

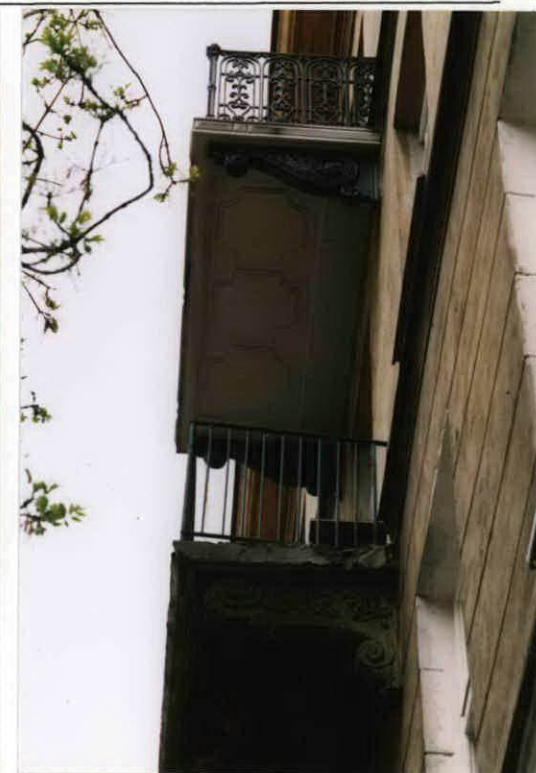
5

5. Balkony w elewacji północnej
6. Balkony w elewacji wschodniej
7. Wnętrze przejazdu bramnego
8. Drzwi w przejeździe bramnym
9. Fragment głównej klatki schodowej

20. Najpilniejsze postulaty konserwatorskie <p>Wykonanie ekspertyzy konstrukcyjnej stanu balkonów. Remont konserwatorski kamiennych balkonów. Oczyszczenie i zabezpieczenie antykorozyjne żeliwnych wsporników. Odnowienie elewacji. Renowacja drewnianej bramy.</p>

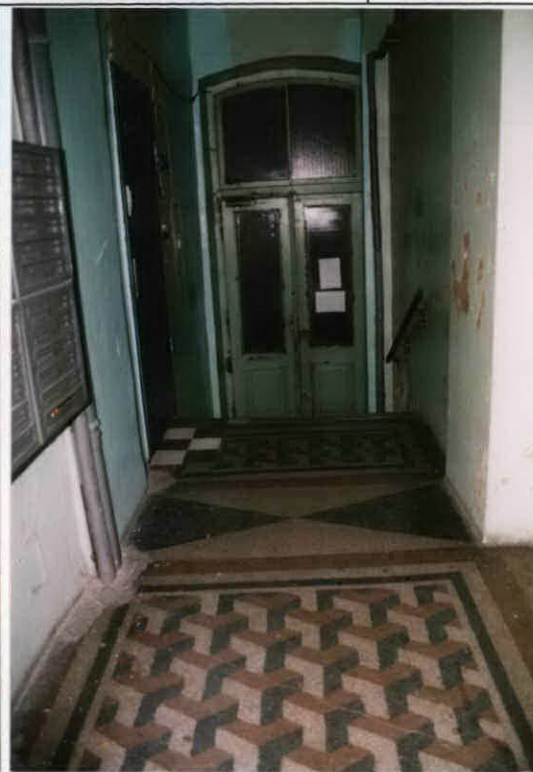
9

Główna klatka schodowa: stopnie z białego marmuru, na podestach barwna lastrykowa mozaika o motywach geometrycznych, balustrada schodów żeliwna, z pojedynczych ażurowych tralek. Drzwi drewniane, dwuskrzydłowe, pełne, ozdobione dekoracją z oprofilowanych płycin. Na części drzwi zachowane mosiężne tabliczki z numerami mieszkań.

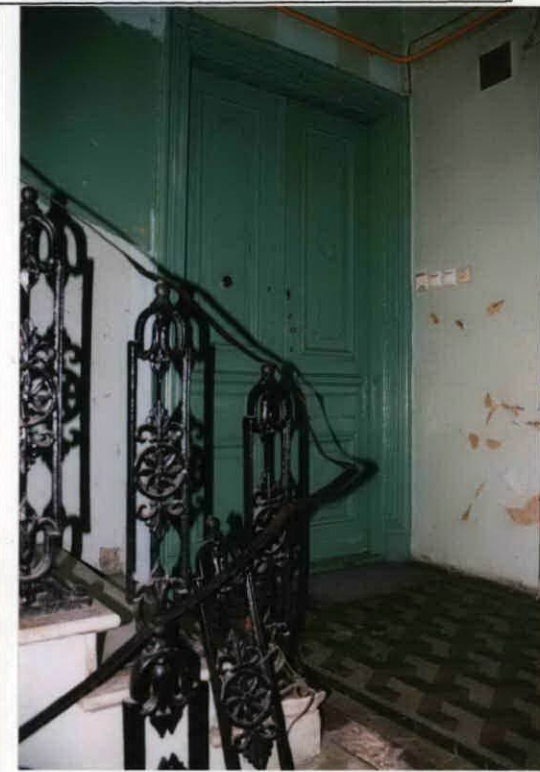
10

10. Fragment głównej klatki schodowej
11. Sufit ostatniej kondygnacji głównej klatki schodowej
12. Fragment elewacji tylnych skrzydeł wschodniego i północnego

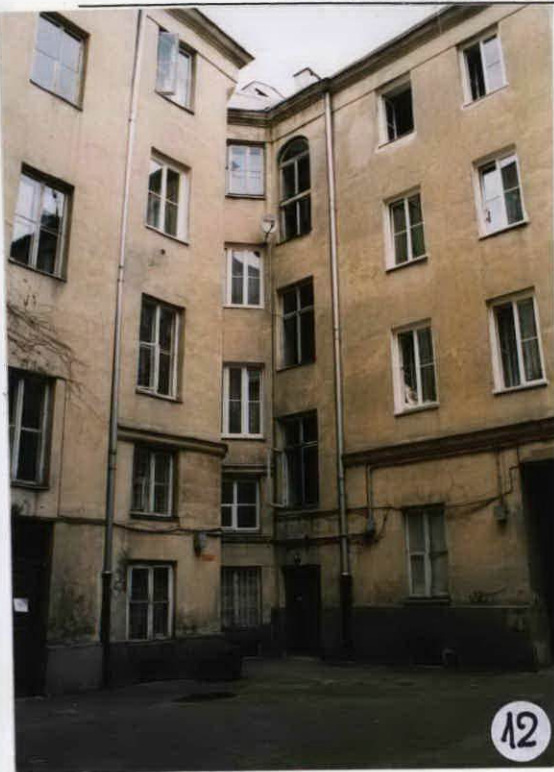
12

Elewacje podwórzowe – w partii cokołu lastryko płukane, ponad parterem elewacje zamknięte profilowanym gzymsem, poza tym bez podziałów, dekoracji i obramień okien. Okno najwyższej kondygnacji klatki schodowej zamknięte półkoliście, pozostałe wszystkie prostokątne, dwuskrzydłowe, czterokwaterowe. Drzwi na klatki schodowe drewniane, dwuskrzydłowe, z dekoracją płycinową i prostokątnym przeszklonym nadświetlem. W uskoku w narożniku pd. elewacji skrzydła wschodniego balkony o odcinkowych płytach i żeliwnych ażurowych balustradach

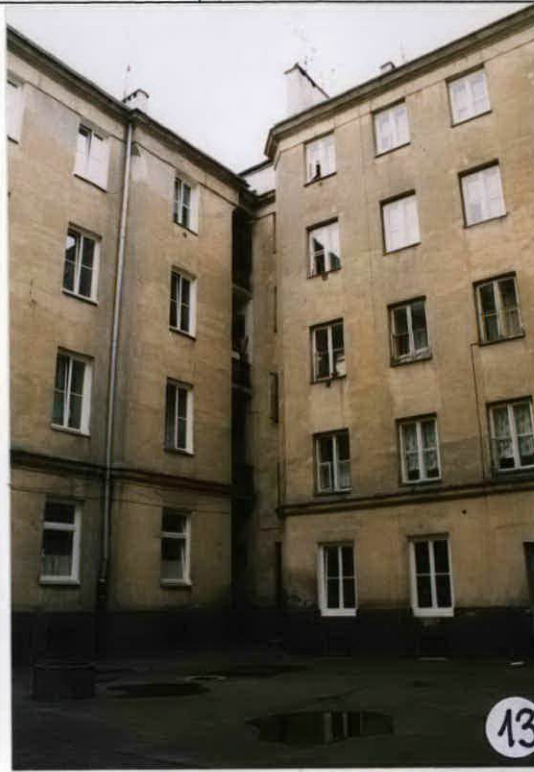
13

13. Fragment elewacji tylnej skrzydła wschodniego i oficyny południowej
14. Fragment elewacji tylnej skrzydła północnego i mur oddzielający podwórze od posesji nr 19

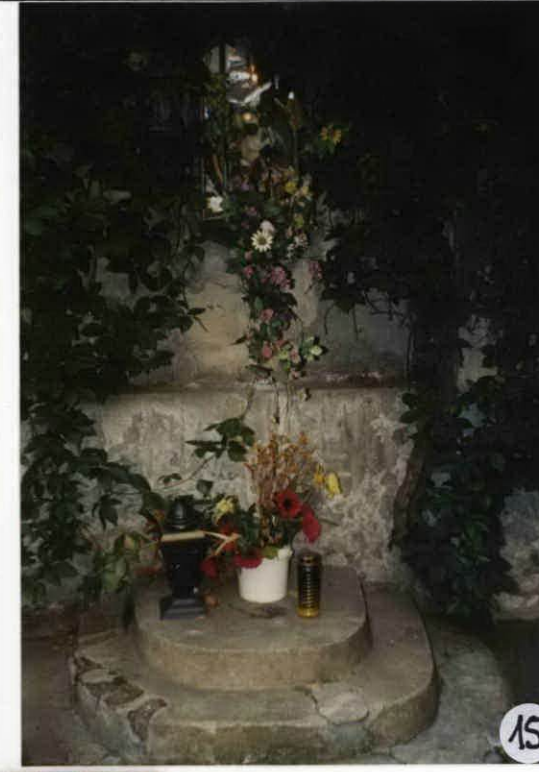
15

15. Kapliczka na murze
16. Elewacja tylna oficyny południowej
17. Fragment elewacji tylnej oficyny południowej
18. Klatka schodowa w skrzydle północnym
19. Klatka schodowa w skrzydle północnym

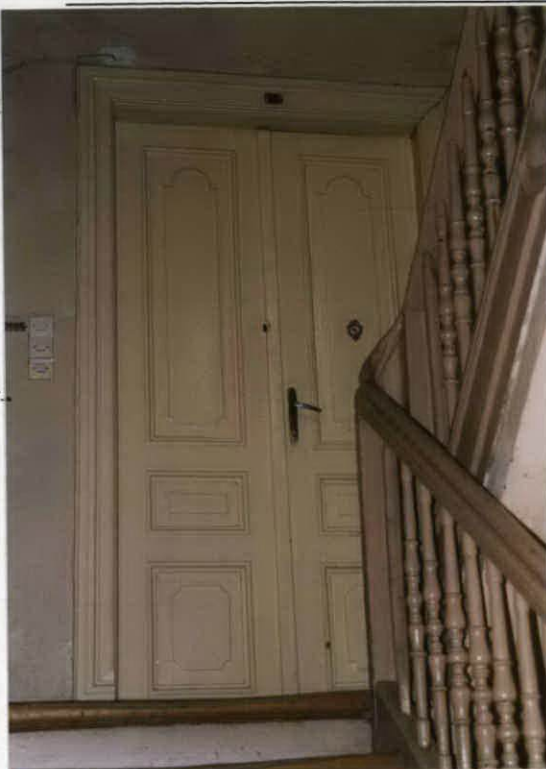
18

Klatka schodowa w skrzydle północnym: trepy schodów drewniane, listwa policzkowa z dekoracją płycinową z motywem promienistej rozety, balustrada drewniana tralkowa, drzwi jedno- i dwuskrzydłowe (jak na głównej klatce schodowej).

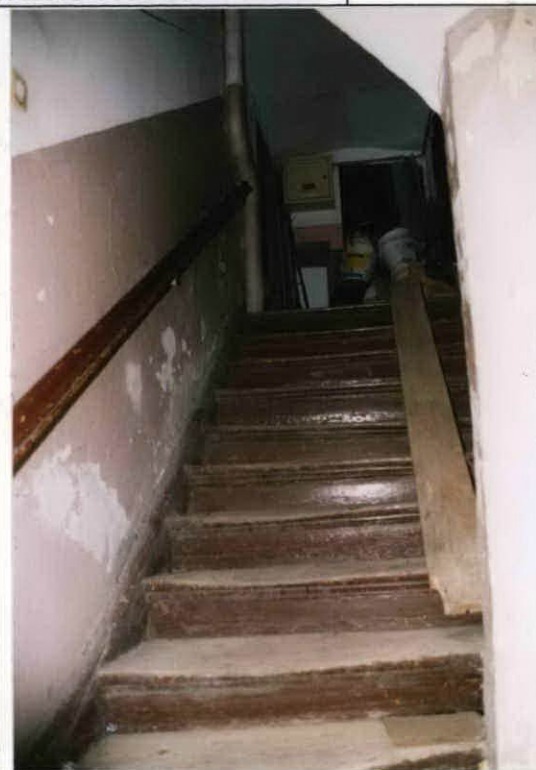
20

20. Fragment zamurowanej klatki schodowej w skrzydle północnym
