1. Obiekt

DOM ROBOTNIKÓW FOLWARCZNYCH "7"

2. Czas powstania
1908 r.

3. Miejscowość
BRYNICA

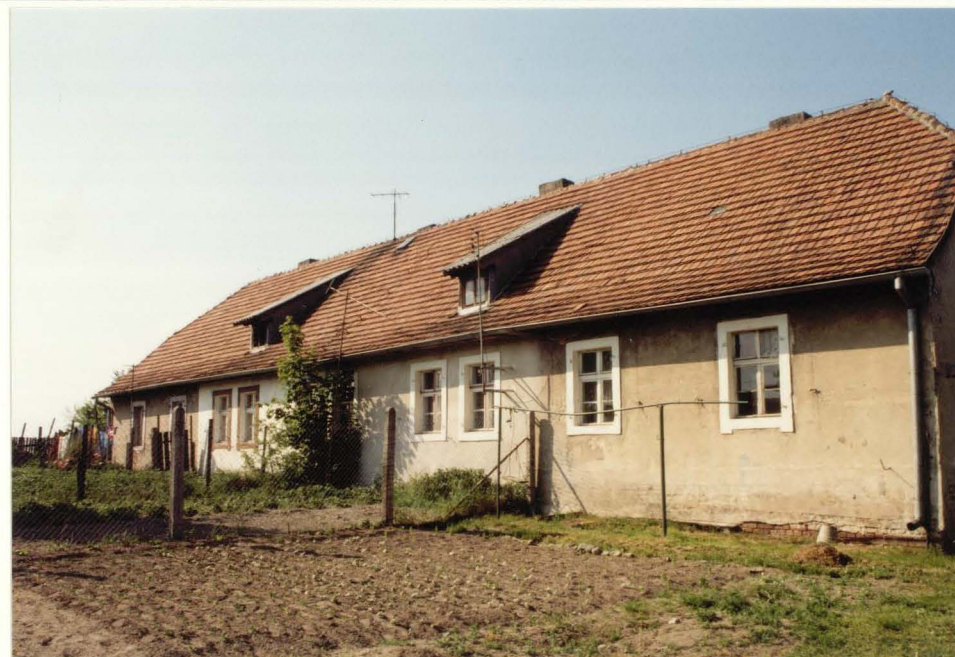
2

pd. zach. - 1-kondygnacyjna, 10-osiowa z otworami okiennymi na osiach ujętymi w obramienia jak otwory w elewacji pn. wsch.;

1. elewacja pn. wsch.
2. elewacja pd. zach.
3. elewacja pn. zach.
4. elewacja pd. wsch.
5. datownik w narożu elewacji pn. wsch.
6. okienko poddasza
7. okno parteru - widok od zewnątrz
8. j. w. - widok od wewnątrz
9. drzwi wejściowe - widok od zewnątrz
10. j. w. - widok od wewnątrz
11. i 12. drzwi wewnętrzne

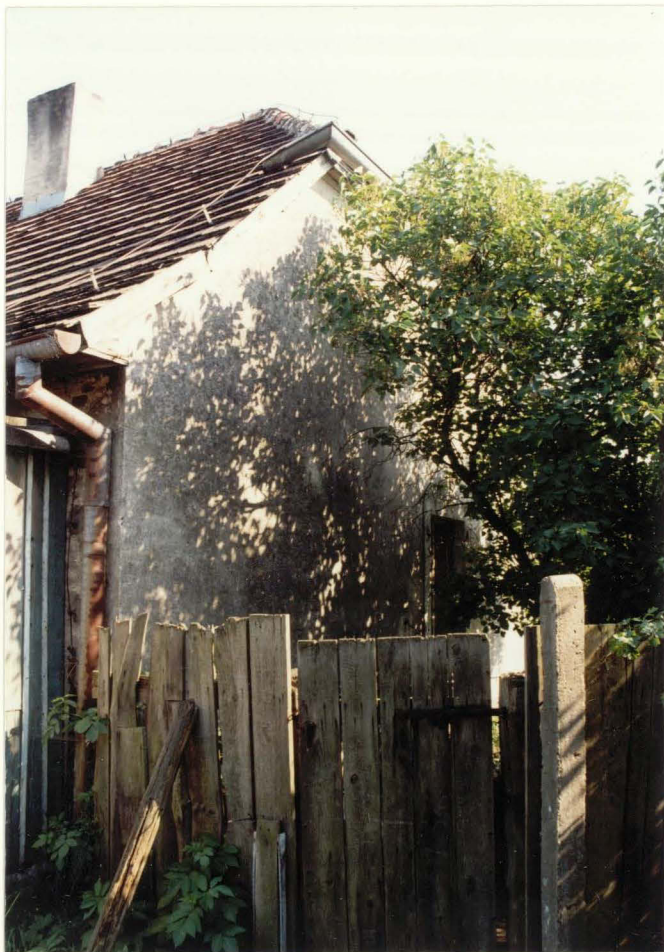
3

szczytowe pn. zach. i pd. wsch. - 2-kondygnacyjne, 1-osiowe z otworami okiennymi na osi, bez detali zdobniczych.

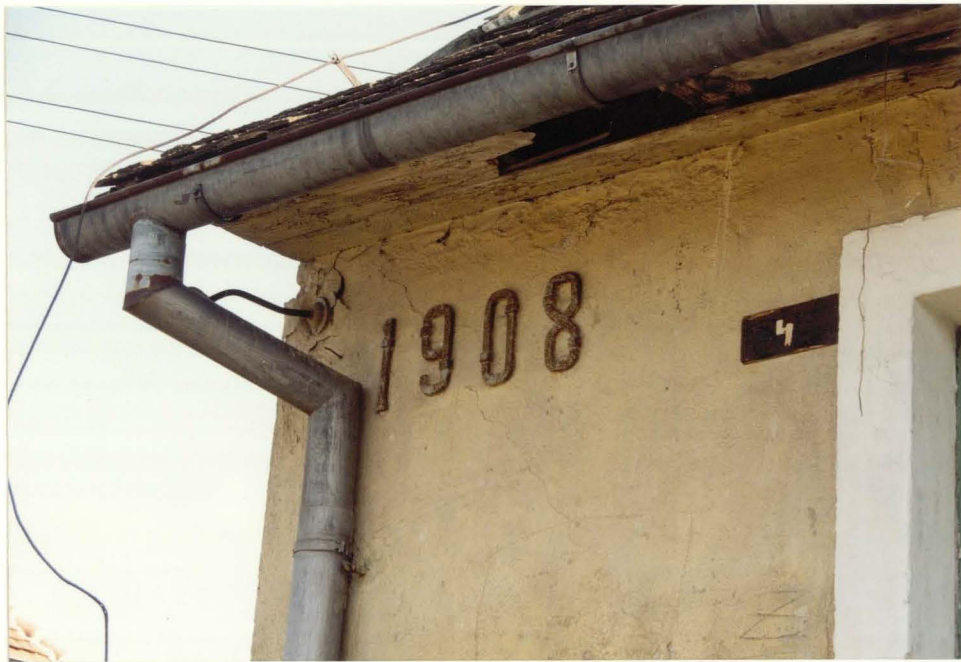
5

pn. wsch. - 1-kondygnacyjna, 12-osiowa, na osiach otwory okienne i drzwiowe ujęte w tynkowe malowane obramienia, otwory drzwiowe poprzedzone betonowymi schodkami, w pn. zach. karańcu elewacji dostawiona wtórnie drewniana altanka; pod okapem na krańcu pd. wsch. metalowa data budowy 1908 r.

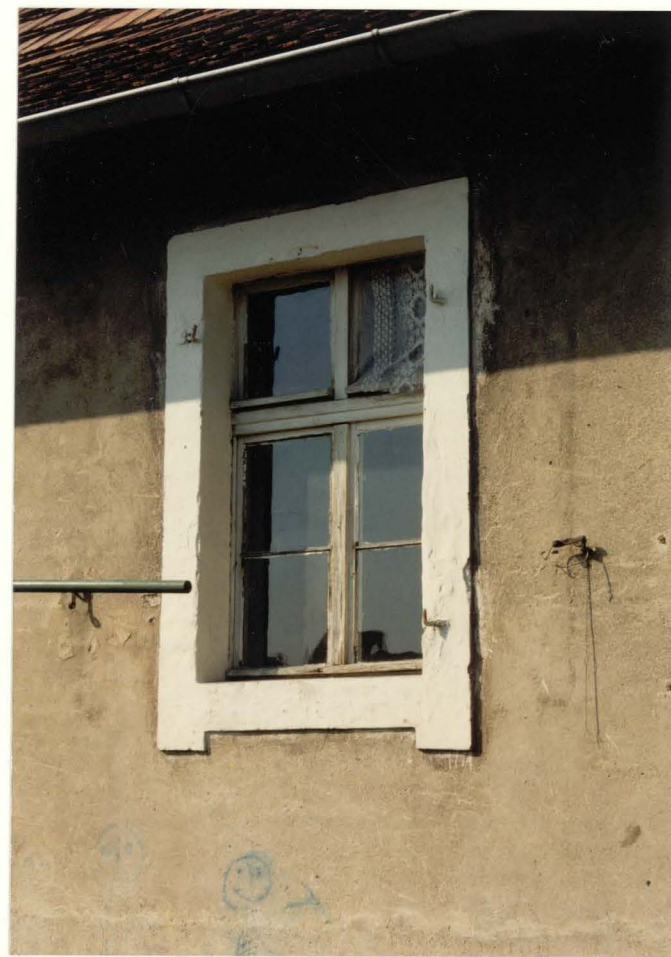
7

okna - krosnowe oraz skrzynkowe ze ślemieniem i słupkiem, wielopolowe, otwory okienne w kształcie stojących prostokątów, ujęte w tynkowe obramienia, pierwotnie z drewnianymi zewnętrznymi okiennicami po których zachowały się jedynie zaczepy;

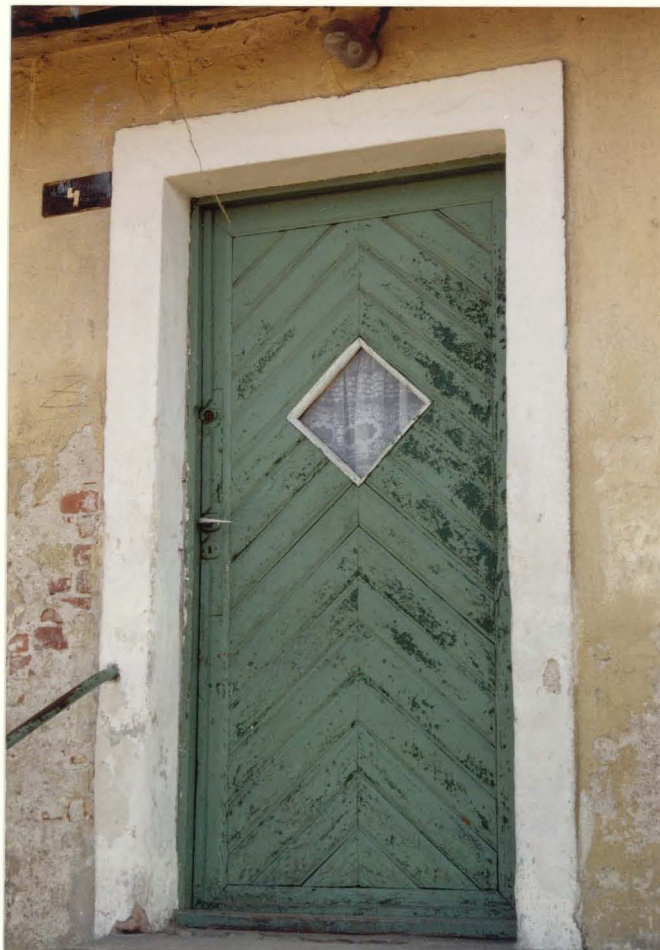
9

drzwi - deskowo-listwowo-zastrzałowe, ramowe, płycinowe i płytowe.
