SPICHLERZ ob. DOM MIESZKALNY i KUŻNIA /nieużytk./ /17/

ok.poł.XIXw.

S Z Y M O N K Ó W

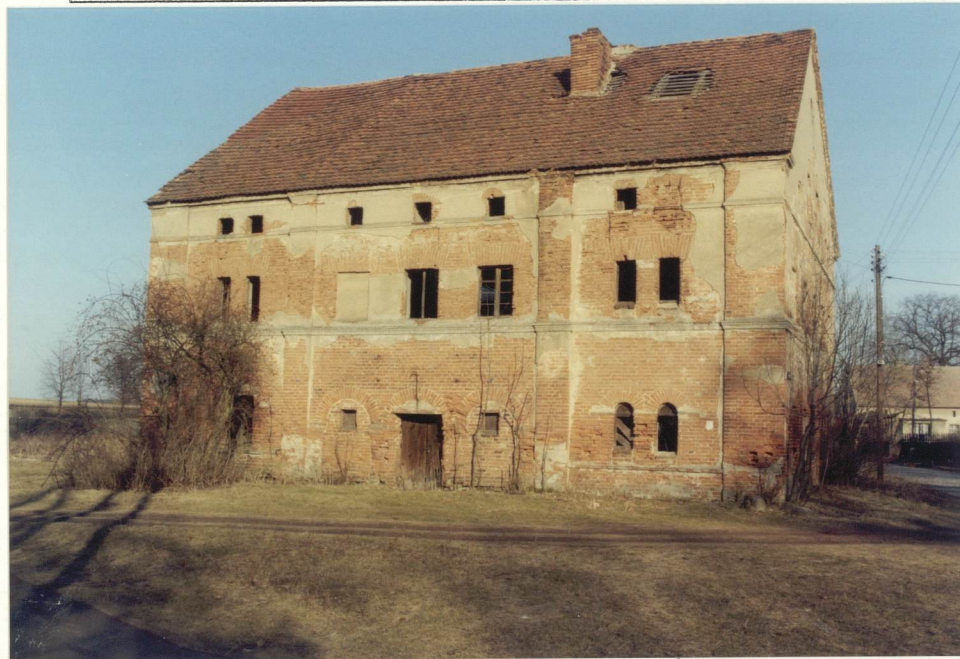
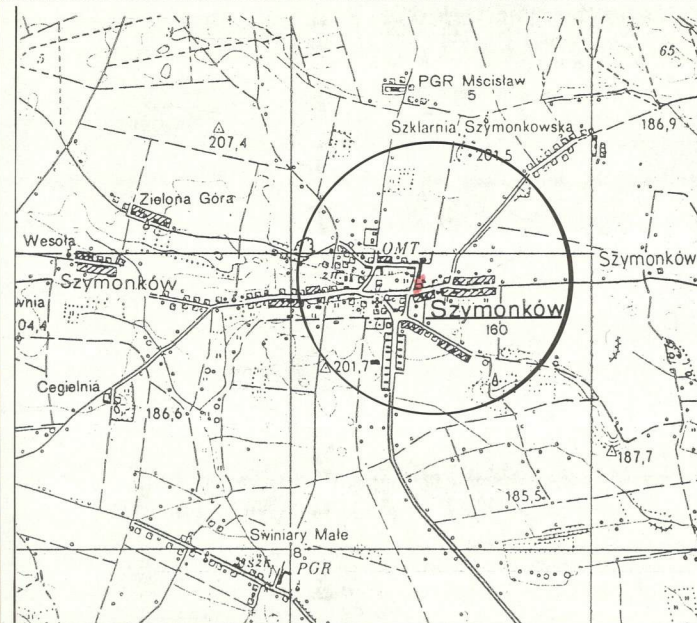
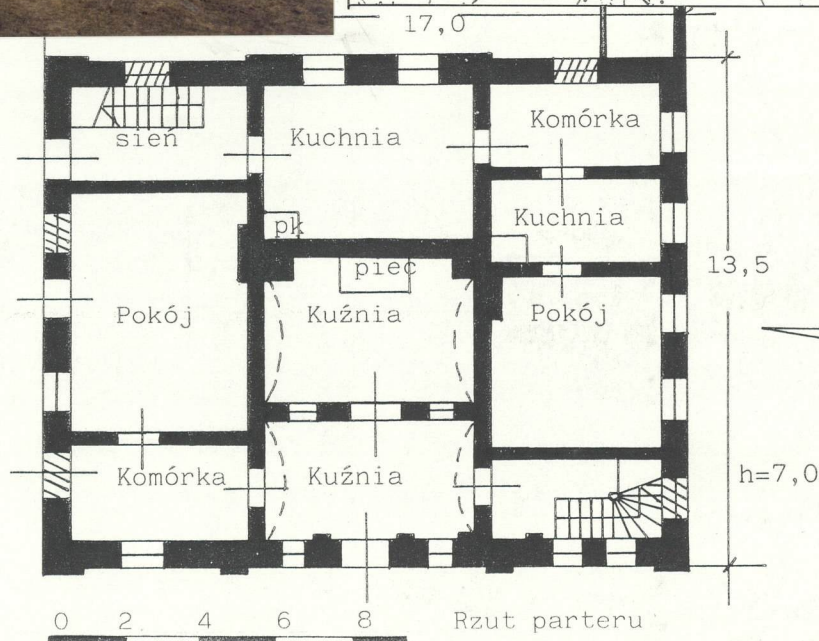
zachodnia /frontowa/ - 6-osiova, artykułowana lizenami przez wszystkie kondygnacje, międzykondygnacyjne podziały w postaci gzymsu, w partii parteru widoczne przemurowania i ślady łuków pełnych przy oknach kuźni, w południowej części dwa okna przekryte łukiem pełnym, wyższe kondygnacje

- obiekt w złym stanie technicznym, ubytki cegieł w podmurówce, ścianach, ubytki tynku, brak części stolarki okiennej, pozostała zniszczona i w bardzo złym stanie technicznym, prawie brak stolarki drzwiowej, pozostały tylko drzwi do kuźni, zdewastowane i zniszczone wnętrza, podłogi, instalacje grzewcze, elektryczna,
- zły stan więźby dachowej oraz dachu, a także części stropów.

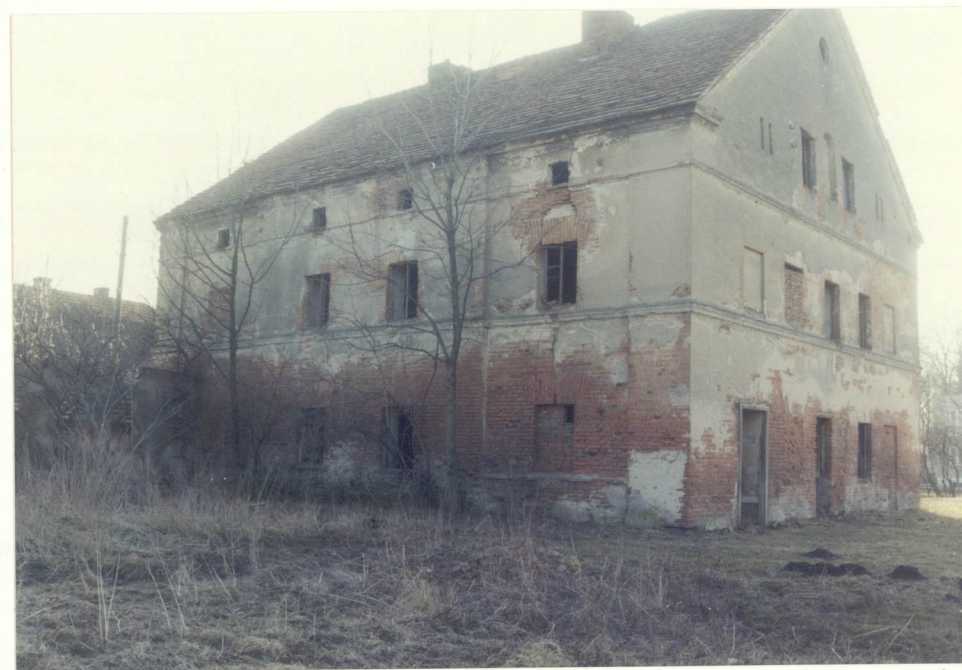
- 1.spichlerz "17" - el. zachodnia /frontowa/
- 2.widok z półn.-wschodu na el. wschodnią
- 3.elewacja południowa
- 4.el. północna
- 5.el. zachodnia - okna przekryte łukiem pełnym  
/pierwotne okna w obiekcie/
6. j. w. wejście do kuźni, ślady biforialnego  
układu otworów
- 7.drzwi do sieni- el. północna
- 8.wnętrze - kuźnia - miech kowalski
9. j. w. - j. w. - palenisko
10. j. w. - fragment stropu
- 11.wnętrze - fragment szkieletowej ściany

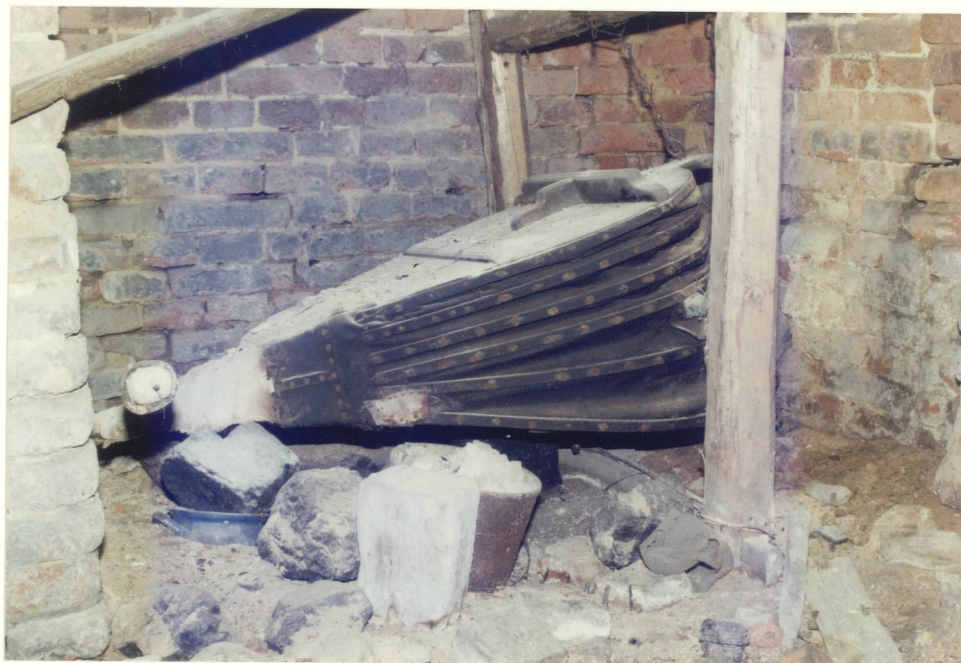
8

na parterze znajdowały się dwa mieszkania, do których wejście prowadziło z sieni od strony północnej, w środkowej części usytuowane dwa pomieszczenia kuźni, do której wejście umieszczone w elewacji zachodniej, na wyższych kondygnacjach pomieszczenia mieszkalne. W kuźni resztki urządzeń - część narzędzi, miech kowalski. Instalacji - w obiekcie brak, wszystko zostało zniszczone.

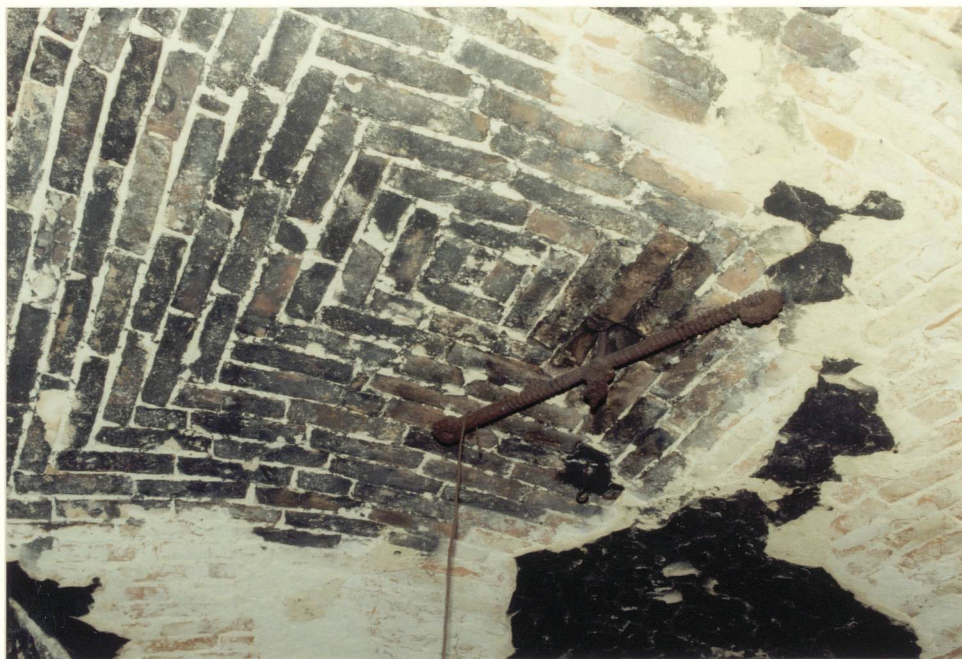
10

ściany - z cegły ceramicznej na podmurówce ceglanej, otynkowane, ze znacznymi ubytkami w tynku, wewnętrzne - ceglane - otynkowane; częściowo konstrukcji szkieletowej;  
strop - w kuźni - ceglany kolebkowy, po części otynkowany, drewniany belkowy z podsufitką trzcinową;  
więźba dachowa - krokwiowo-kleszczowa na stolcach;  
dach - kryty dachówką ceramiczną karpiówką podwójnie w koronkę;  
okna - dwuskrzydłowe drewniane ośmiopolowe, podwójne, większość okien to tylko zewnętrzne ramy i jednoskrzydłowe, wszystkie w otworach prostozamkniętych, w partii poddasza - niewielkie kwadratowe okienka, w el. frontowej resztki okien przekrytych łukiem pełnym, brak szczeblin;  
drzwi - zewnętrzne - do kuźni - deskowe dwuskrzydłowe w otworze prostozamkniętym, pozostałych brak ale też były to drzwi deskowe tylko jednoskrzydłowe; wewnętrzne - obecnie brak, niegdyś były to drzwi płycinowe jednoskrzydłowe i deskowe jednoskrzydłowe;
