DWÓR , OB. BUDYNEK MIESZKALNY NR 12 /1/

3 ćw. XIX w.

WOJCIECHÓW

1. Miejscowość WOJCIECHÓW	2. Obiekt (nazwa jak w karcie) DWÓR, OB. BUDYNEK MIESZKALNY NR 12 /1/	3. Zawartość wkładki (nazwa obiektu lub materiału uzupełniającego) dalszy ciąg historii i opisu
-------------------------------------	--	---

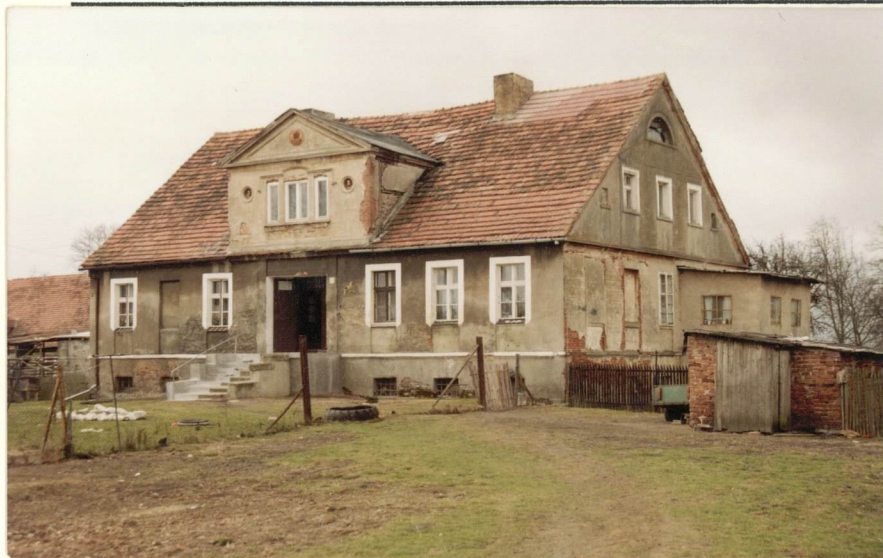
1. Dwór, ob. budynek nr 12
2. Budynek mieszkalno - gospodarczy, ob. dom nr 13
3. Budynek mieszkalno - gospodarczy, ob. dom nr 11
- 3a. Budynek inwentarski / posesja nr 11/

4. Stodoła, ob. częściowo nieużytkowana i garaż małych rolniczych /posesja nr 13/
5. Spichlerz, ob. nieużytkowany /posesja nr 13/
6. Owczarnia, ob. budynek inwentarski, stodoła i spichlerz /posesja nr 10/

7. Budynek mieszkalny, ob. dom nr 10
8. Owczarnia, ob. budynek inwentarski i stodoła /posesja nr 8/
9. Oficyna mieszkalna, ob. dom nr 7/8
10. Stodoła, ob. rozbudowana / posesja nr 7/

11. Owczarnia, ob. budynek inwentarski / posesja nr 6 i 5/
12. Budynek mieszkalny, ob. dom nr 6
13. Stodoła / posesja nr 6/
14. Budynek mieszkalny, ob. dom nr 5

15. Budynek mieszkalny, ob. dom nr 3
16. Budynek mieszkalny, ob. dom nr 2
17. Stodoła / posesja nr 3 i 2 /
- 17a. Owczarnia, ob. budynek inwentarski /posesja nr 2/

18. Stodoła i owczarnia, ob. budynek inwentarski ze stodołą /posesja nr 4 i 12/
19. Oficyna mieszkalna, ob. dom nr 4
20. Budynek mieszkalny, ob. dom nr 9

21. Budynek inwentarski ze stodołą /posesja nr 9/
22. Współczesne drewniane i murowane szopy i kominki

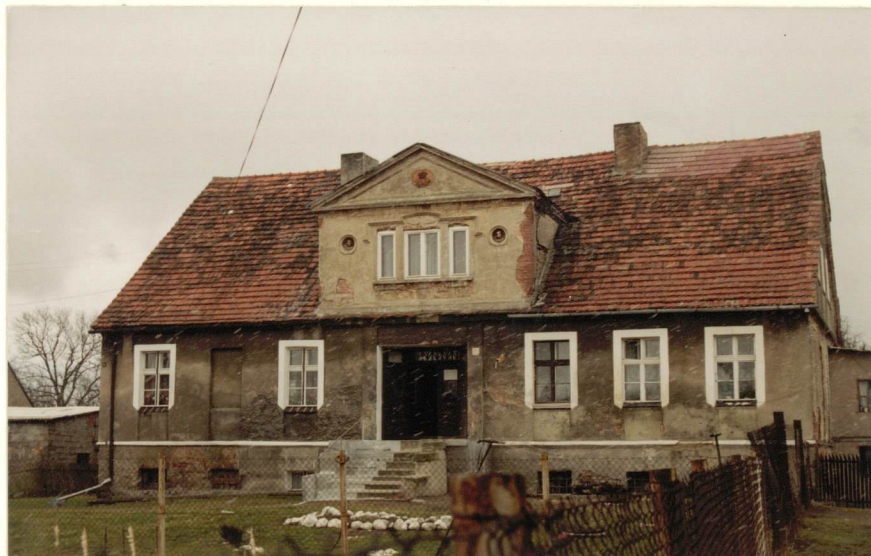
2

1. Widok budynku od pn.zach.
2. Fasada - widok od pn.zach.
3. Elewacja pd. - widok od pd.
4. Elewacja zach. - widok od pd.zach.
5. Elewacja wsch. - widok od wsch.
6. Facjata w fasadzie
7. Tarcza herbowa w szczycie facjaty
8. Okno w elewacji pd.
9. Drzwi wejściowe w fasadzie
10. Sień - widok od pn.; po lewej stara szafa
11. Schody na poddasze - widok od wsch.

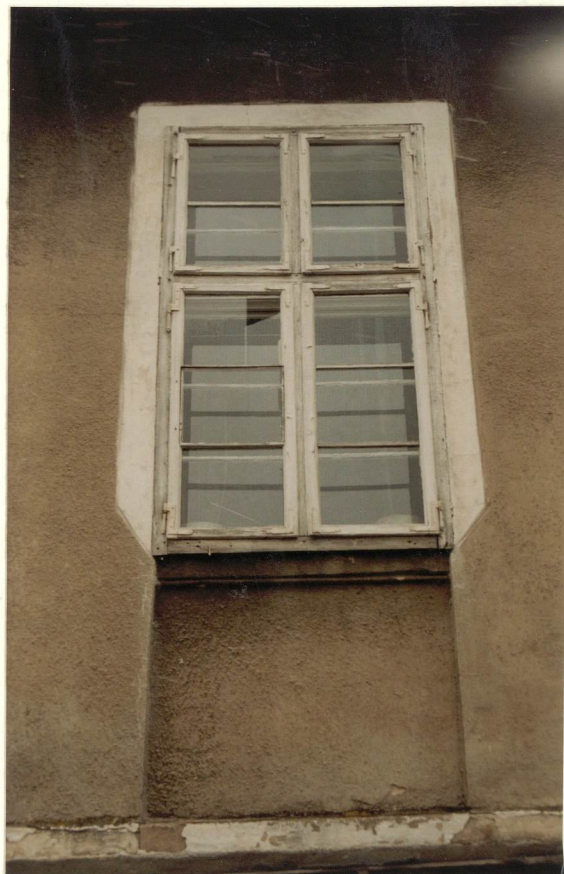
8

Otwory okienne w regularnym układzie, ujednolicone w poszczególnych elewacjach budynku, stanowią główny element artykulacji elewacji, podkreślając jego tektonikę. Otwory piwnicznego przyziemia w kształcie leżących prostokątów, w większości pozbawione stolarki, osłonięte metalową kratownicą, w części stolarką krosnową, jednodzielną, wielopodziałową. W przyziemiu elewacji frontowej i wsch budynku duże okna w kształcie stojących prostokątów: 1/. skrzynkowe, dwudzielne, dwu- i czteropodziałowe, z dwudzielnym nadświetleniem / elewacja frontowa i wsch./ 2/. ościeżnicowe polskie, dwudzielne, sześciopodziałowe z dwudzielnym, czteropodziałowym nadświetleniem / elewacja pd. i 1 okno elewacji zach./ 3/, pojedyncze, ościeżnicowe okna dwudzielne, sześciopodziałowe / szczyt wsch./, 4/ skrzynkowe okna dwudzielne i dwudzielne z jednodzielnym nadświetleniem /szczyt zach./ 5/. krosnowe okna jednodzielne, czteropodziałowe, w kształcie zbliżonym do kwadratu. - aneks zach. Okrągłoluczne otwory w zwieńczeniu szczytów, od wewnątrz osłonięte poziomą ościeżnicą z krzyżem właściwym, ze skrzydłami umocowanymi na jej dolnej i górnej krawędzi.

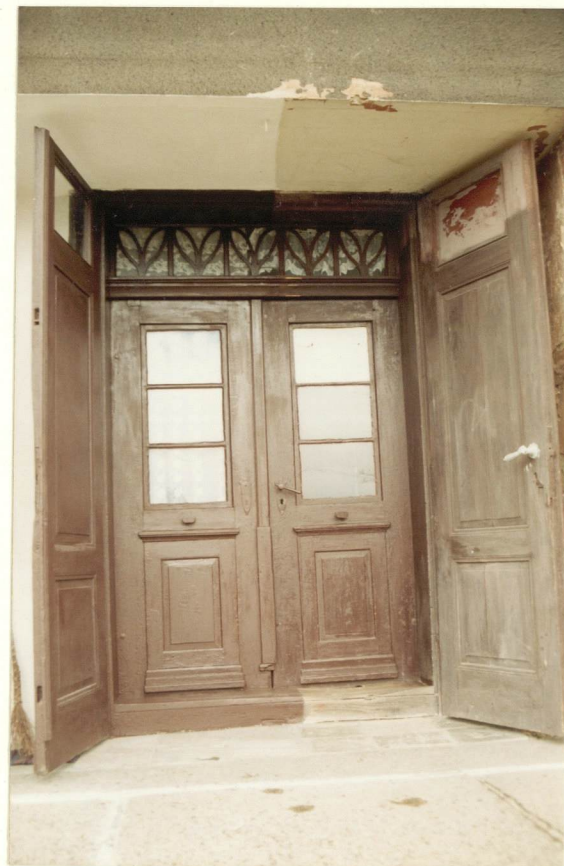
9

Drzwi zewnętrzne duże, prostokątne, dwuskrzydłowe, podwójne - skrzydła wewnętrzne i zewnętrzne zamontowane na szerokiej ościeżnicy osłaniającej węgary; skrzydła zewnętrzne - prostokątne, płycinowo - ramowe, prostokątnie przeszklone na wysokości nadświetla drzwi wewnętrznych; drzwi wewnętrzne - dwuskrzydłowe, płycinowo - ramowe, w górnej części przeszklone, z prostokątnym, szklonym nadświetlem, o dekoracyjnym układzie szprosów. Drzwi zewnętrzne do piwnic - współczesne, prostokątne, deskowo - listwowo - zastrzałowe, na zawiasach pasowych.

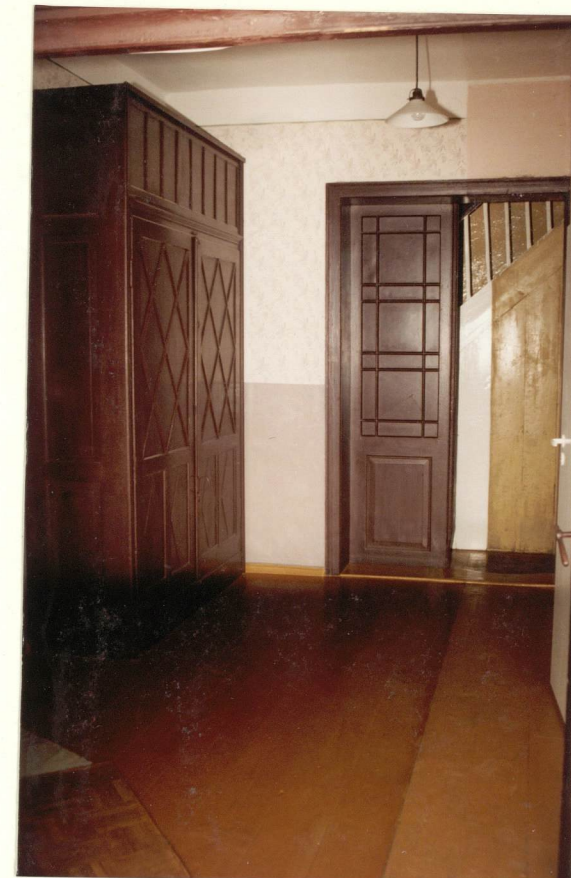
10

Wnętrza wyposażone współcześnie. W sieni zachowana duża, dwudrzwiowa szafa o płycinowo-ramowej konstrukcji drzwi dekorowanych listwami w romboidalnym układzie.

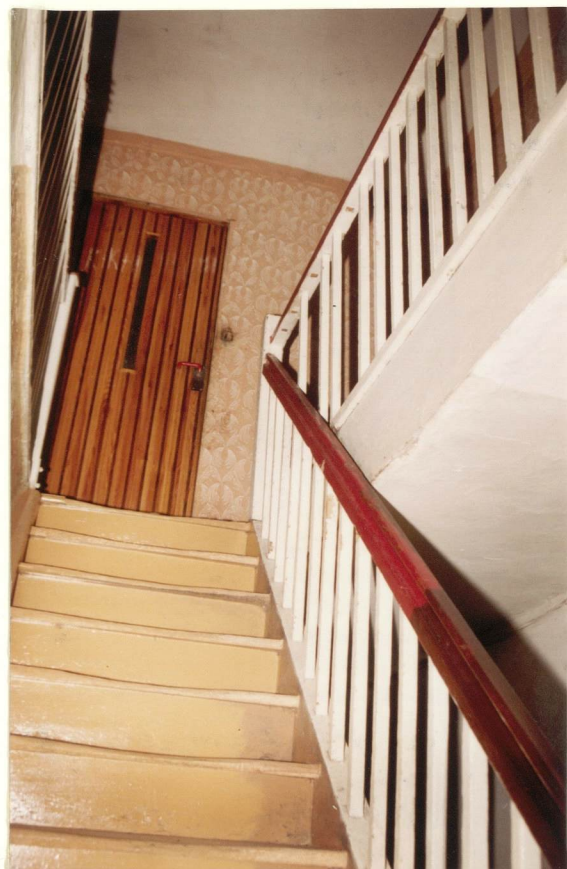
Schody wewnętrzne umieszczone wąskiej klatce schodowej, ograniczone balustradą z wąskich, drewnianych listew, drewniane, policzkowe, jednobiegowe. Schody na strych drewniane, policzkowe, jednobiegowe.
