**OŚRODEK DOKUMENTACJI
ZABYTEKÓW w WARSZAWIE**
KARTA EWIDENCYJNA ZABYTEKÓW
ARCHITEKTURY I BUDOWNICTWA

ZESPÓŁ FOLWARCZNY Z DWOREM

2. Czas powstania
**2 poł. XIX w., 20 -
te i 30 - te lata XX**

3. Miejscowość
WOJCIECHÓW

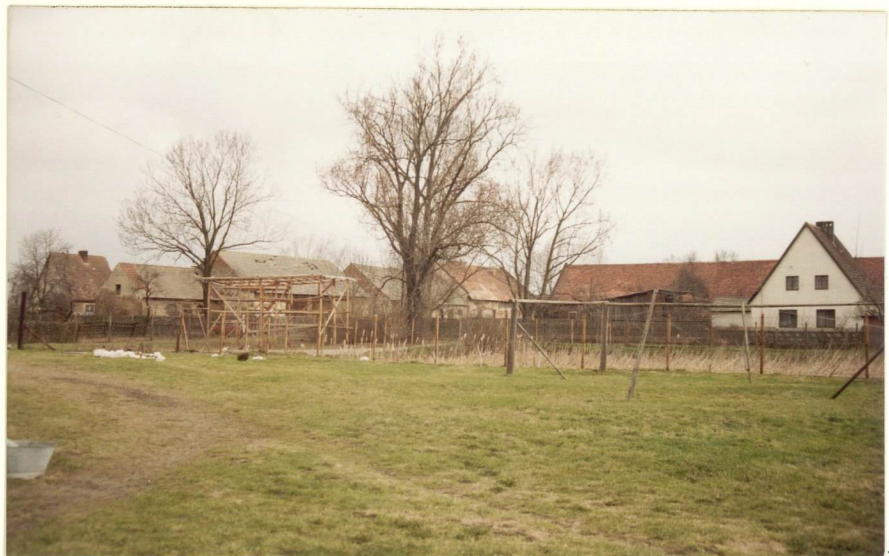
1

1. Widok na zach. część dziedzina gospodarczego, z podwórza przed dworem /1/ - od pd.wsch.
2. Widok na wsch. część dziedzina gospodarczego, z podwórza przed dworem /1/ - od pd.zach.

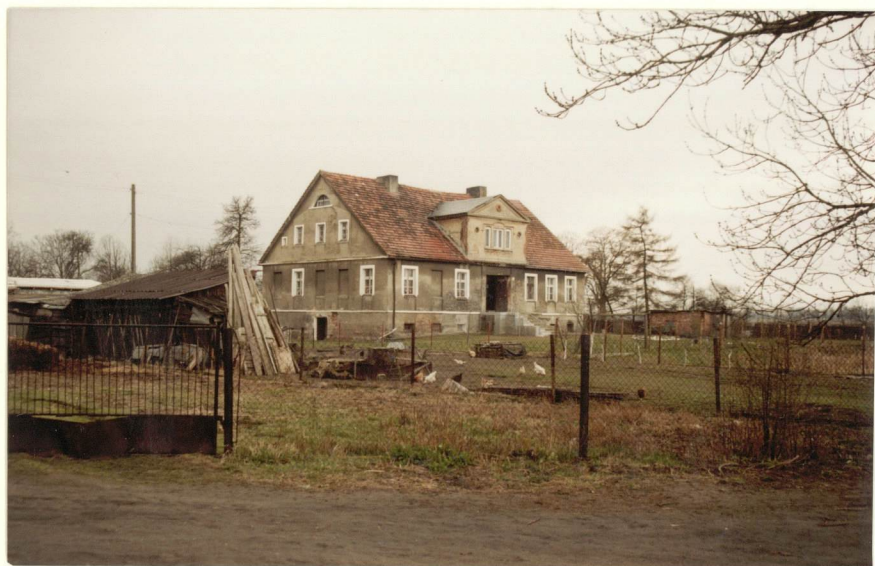
3

3. Dwór i otaczający go teren - widok od pn.wsch.
4. Teren dworski - widok od pn.zach.
5. Pn.zach. część dziedzina folwarcznego, w głębi pn. część pierzei zach.

Dwór, ob. dom nr 12 /1/ - skromny budynek o prostych formach. Bryła słabo rozczłonkowana o silnej dążności do regularności, symetrii i dośrodkowości kompozycji. Wzniesiony na rzucie prostokąta, wysokopodpiwniczony, parterowy, nakryty wysokim, dwuspadowym dachem kryjącym użytkowe poddasze i strych. Os. budynku zaakcentowana obszerna facjata nakryta osobnym daszkiem dwuspadowym. Wysoka partia cokołowa, przepruta oknami piwnic, wyodrębniona jest gzymsem. Elewacje skomponowane symetrycznie: fasada - siedmioosiowa / w tym 1 blenda okienna/, elewacja ogrodowa - pięcioosiowa, elewacje boczne - pięcioosiowe / część okien zastąpiona blendami powtarzającymi kształt okien/; w szczytach - po trzy okna, w zwieńczeniu - półokrągły, duży świetlik. Okna duże, w kształcie stojących prostokątów, ujęte są płaskimi, szerokimi opaskami, wyróżnionymi z lica ścian linearnym profilem i barwą. Dekoracyjnie potraktowana została Facjata. Jej ściana frontowa przepruta jest potrójnym oknem, ujętym wspólnym obramieniem i wyładowanym parapetem. Po bokach - owalne tonda z gipsowymi główkami; pośrodku wydzielonego gzymsem szczytu - tarcza herbowa.

Ściany murowane z cegły, obustronnie tynkowane; ściany facjatki i szczytów - konstrukcja ryglowa pod tynkiem. Podłogi drewniane, w piwnicach - wylewka cementowa. Schody zewnętrzne, wysokie - murowane, jednobiegowe, zwieńczone obszernym podestem/ Pierwotnie - prawdopodobnie ganek/. Wszystkie schody wewnętrzne- drewniane, jednobiegowe, policzkowe. Sklepienia piwnic - odcinkowe, na szynach stalowych.; w części mieszkalnej i ciągach komunikacyjnych - stropy drewniane, otynkowane. Okna skrzynkowe, dwudzielne, czteropodziałowe i dwupodziałowe z dwudzielnym nadświetleniem; okna ościeżnicowe polskie, dwudzielne, sześciopodziałowe, z dwudzielnym, czteropodziałowym nadświetleniem. Pojedyncze okna jednokształtne, ościeżnicowe. Drzwi zewnętrzne duże, prostokątne, dwuskrzydłowe, podwójne - skrzydła wewnętrzne i zewnętrzne zamontowane na szerokiej ościeżnicy osłaniającej węgą, płycinowo - ramowe; skrzydła zewnętrzne - prostokątne przeszklone na wysokości nadświetla drzwi wewnętrznych; drzwi wewnętrzne -, w górnej części przeszklone, z prostokątnym, szklonym nadświetlem, o dekoracyjnym układzie szprosów. Drzwi wewnętrzne do korytarza - prostokątne, dwuskrzydłowe, płycinowo - ramowe, w górnej połowie przeszklone witrażowo / witraże zamalowane na brązowo/, z dekoracyjnym, geometrycznym układem szprosów. Drzwi do pomieszczeń mieszkalnych - jednoskrzydłowe, płycinowo-ramowe. W piwnicach drzwi jednoskrzydłowe, deskowo-listwowo-zastrzałowe.

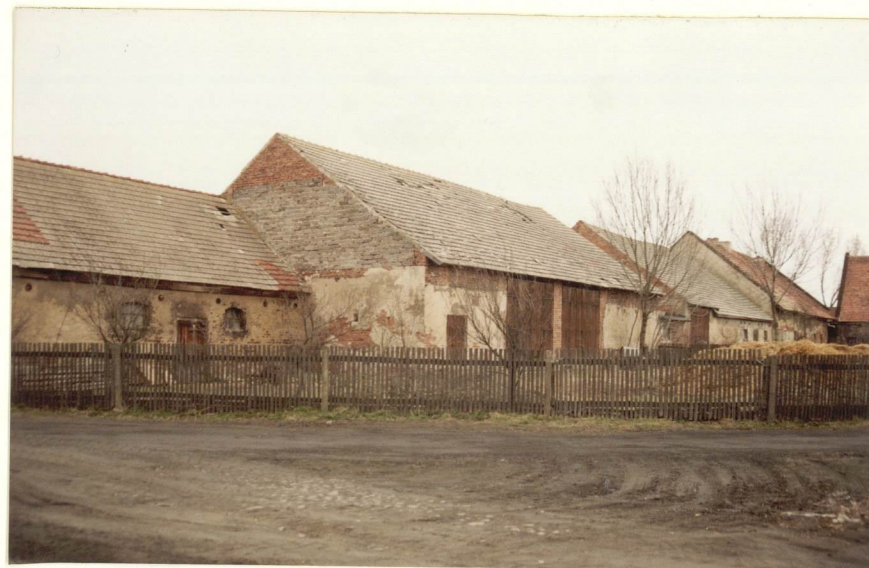
6

6. Pierzeja zach. - widok od pd.wsch.
7. Pd. część pierzei zach. - owczarnia, ob. budynek inwentarski /17a/ i stodoła /17/ - widok od pd.wsch.
8. Pd. część pierzei zach. - widok od pd. zach.

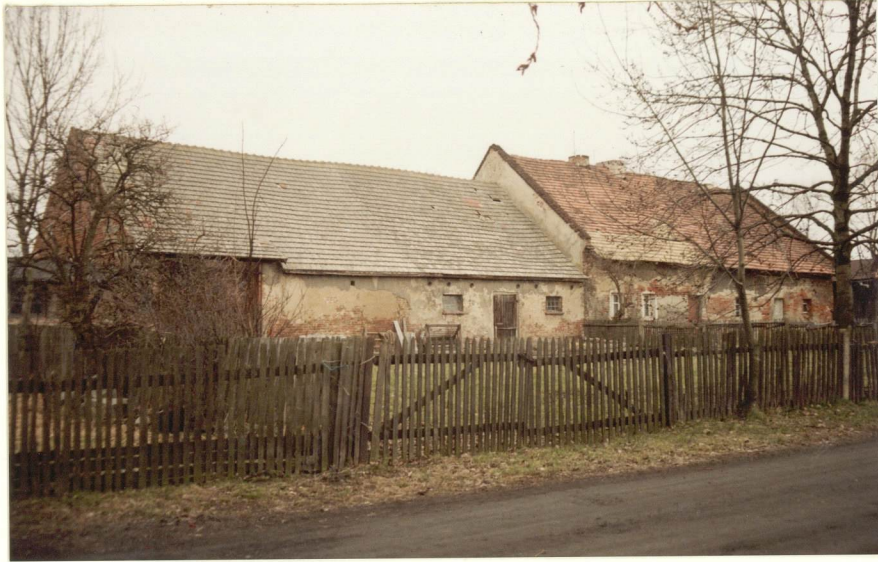
9

9. Pn. część pierzei zach. - owczarnia, ob. budynek inwentarski ze stodołą /18/ i oficyna mieszkalna, ob. dom nr 4 /19/
10. Oficyna mieszkalna, ob. dom nr 4 /19/ - widok od pn.zach.

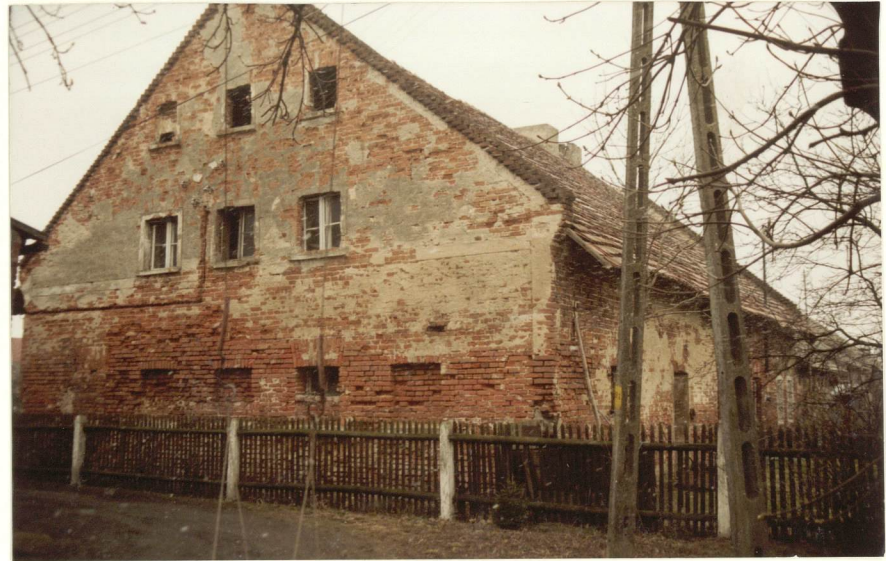
10

Oficina mieszkalna, ob. dom nr 4 /19/ pierwotnie mogła być budynkiem mieszkalno-gospodarczym. Parametry techniczne budynku odpowiadają zastosowanym w budynkach gospodarczych. Przelotowa sień flankowana jest czterema pomieszczeniami mieszkalnymi. Na strychu wygospodarowano niewielki pokój. Rozwiązane niesymetrycznie elewacje przeprute są niewielkimi, prostokątnymi oknami skrzynkowymi dwudzielnymi, cztero- i sześciopodziałowymi. Podłogi drewniane, stropy płaskie, z otynkowaną podsufitką.

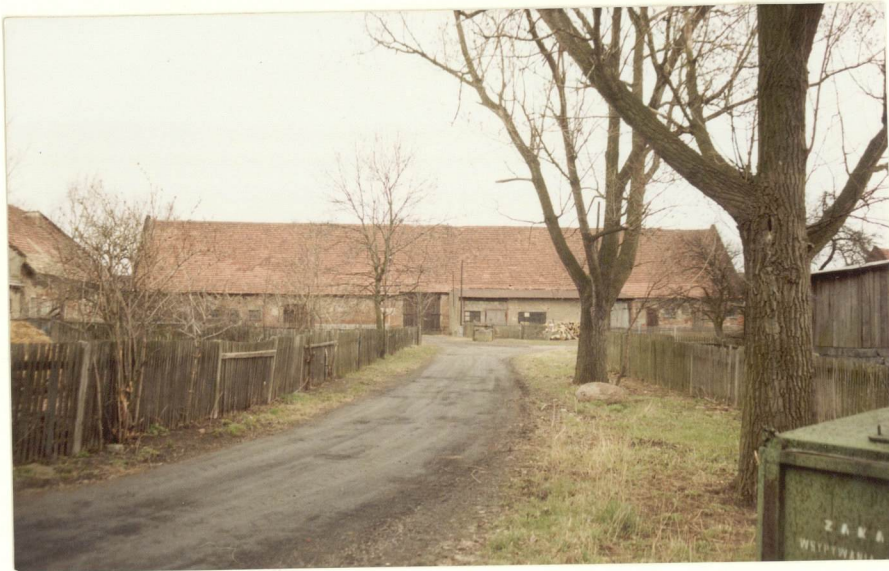
11

11. Zachodnia droga wewnętrzna na dziedzińcu gospodarczym; w głębi pierzeja pn. - owczarnia, ob. budynek inwentarski /11/ - widok od pd.
12. Owczarnia, ob. budynek inwentarski /11/ - widok od pn.wsch.

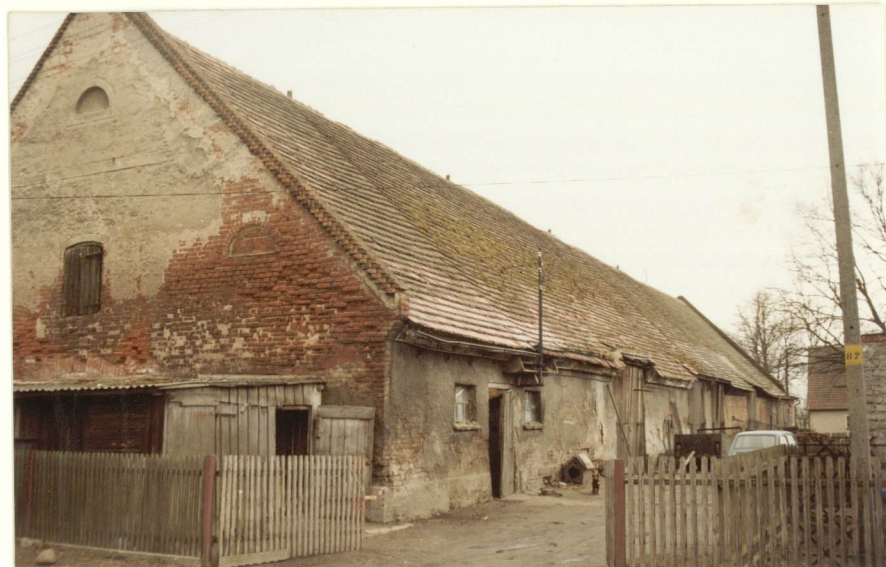
12

Części inwentarskie, w większości są jednoprzestrzenne, jedynie w budynku na pierzei pn. /11/ wprowadzono poprzeczne ściany działowe w konstrukcji ryglowej, pod tynkiem. Stanowiska zwierząt usytuowane są przy ścianach poprzecznych, rozdzielone korytarzem gnojowym. Brak korytarzy paszowych.

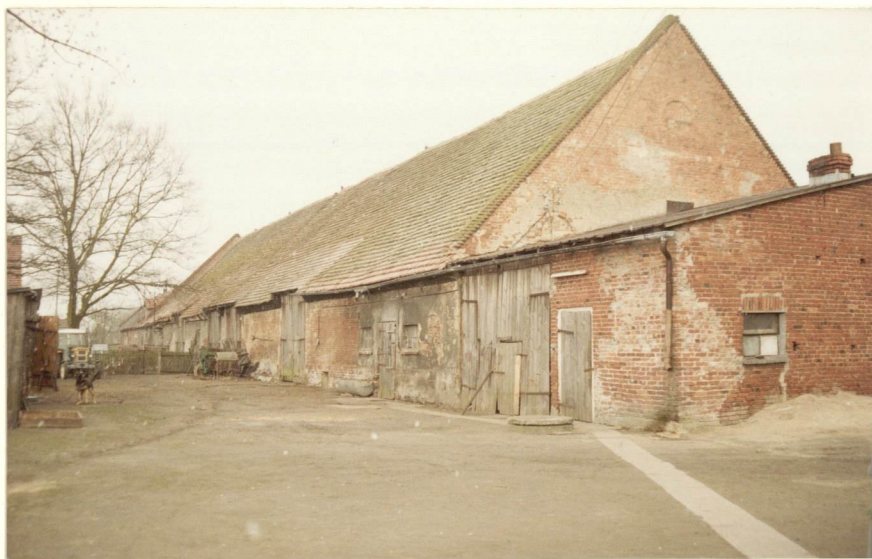
13

13. Owczarnia, ob. budynek inwentarski /11/ - widok od pn.zach.
14. Pn. wsch. część dziedzina gosp. - widok od pd.zach.
15. Oficyna mieszkalna, ob. dom nr 7/8 /9/ - widok od pd.zach.

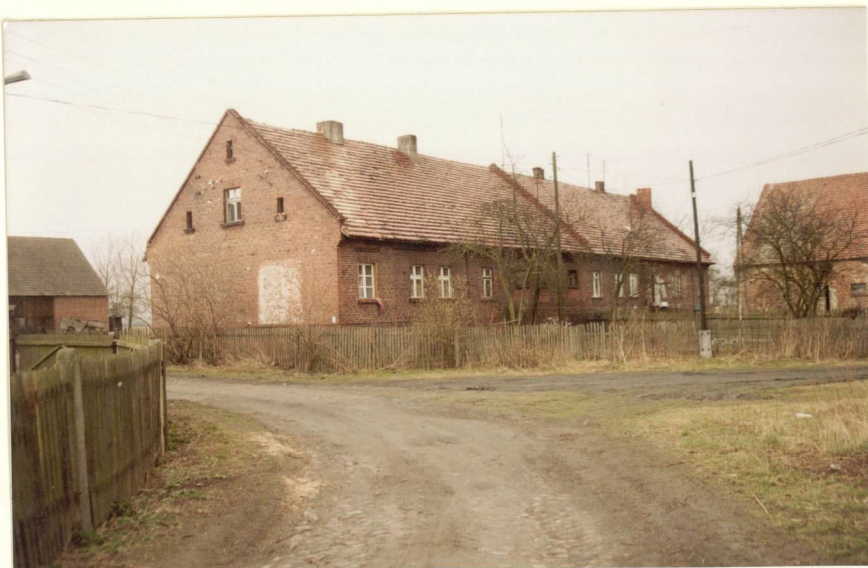
15

Oficina mieszkalna, ob. dom nr 7/8 /9/ zajmująca wsch. część pierzei pn., - pierwotnie czworak z drzwiami wejściowymi do poszczególnych segmentów, usytuowanymi w elewacji tylnej; obecnie budynek mieszkalny dla trzech rodzin, z pomieszczeniami inwentarskimi w środkowej partii przyziemia; ponadto dwoje drzwi wejściowych przeniesiono z elewacji tylnej do fasady i wsch. elewacji szczytowej co , w niewielkim stopniu, zatarło pierwotny układ elewacji. Z pozostałej zabudowy folwarcznej budynek wyróżnia się próbą dekoracyjnego potraktowania elewacji, przez wprowadzenie prostokątnych blend na przemian z wysuniętymi fragmentami muru - w pełnej wysokości ściany. Pierwotnie symetrycznie rozmieszczone okna, w kształcie stojących prostokątów, poprzedzone są wysuniętymi parapetami. Wnętrze z poprzecznym układem pomieszczeń: po bokach sieni, przedłużonej niewielką kuchnią - pokoje mieszkalne. Część budynku podpiwniczona; w piwnicach stropy odcinkowe na szynach stalowych. Posadzki w sieni - lastriko i ceglane; podłogi z desek - w pomieszczeniach mieszkalnych. Schody do piwnicy - lastriko, na strych - drewniane, dwubiegowe łamane, policzkowe. Stropy płaskie, otynkowane. Część gospodarcza budynku rozwiązana analogicznie do wszystkich inwentarskich wnętrz folwarku.

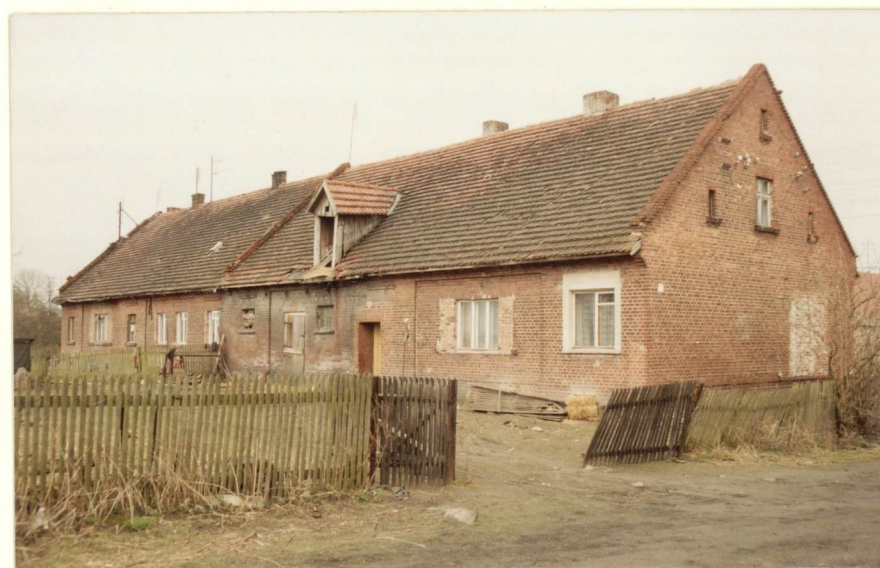
16

16. Oficyna mieszkalna, ob. dom nr 7/8 /9/ - widok od pn.zach.
17. Rozbudowana stodoła /10/ na zapleczu wsch. części pierzei pn. - widok od pd.zach.
18. Brukowa droga prowadząca z dziedzina na pola - widok od pd.

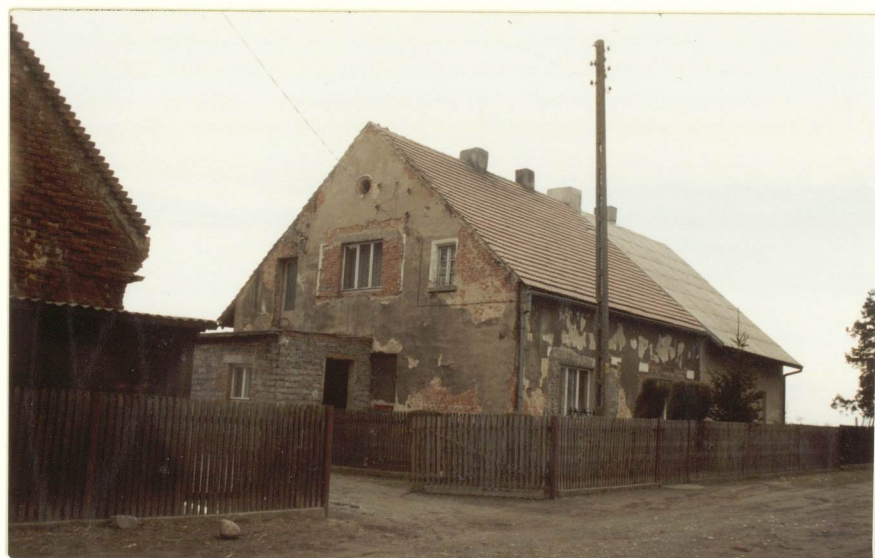
19

19. Dom mieszkalny, ob. dom nr 6 /12/ - widok od pd.wsch.
20. Owczarnia, ob. budynek inwentarski ze stodołą /8/ -pn. część wielkiej owczarni na pierzei wsch. - widok od pd.zach.

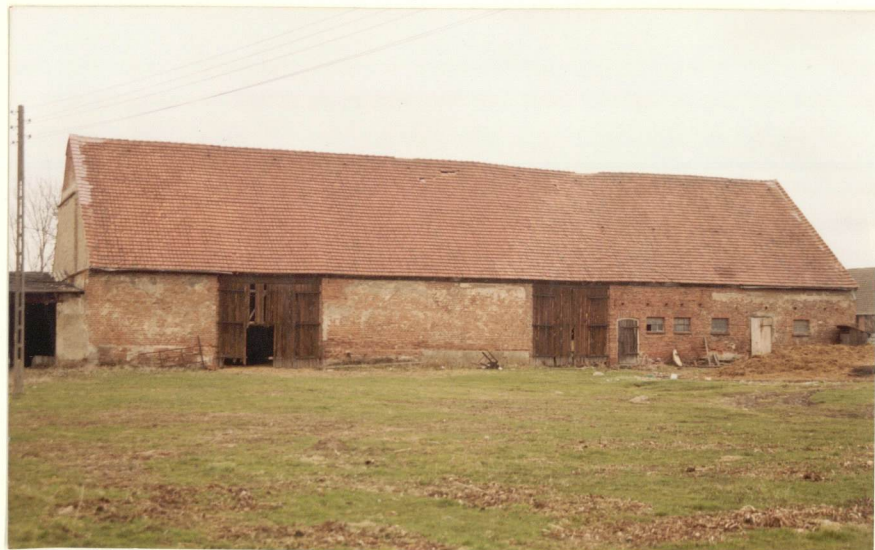
21

21. Owczarnia, ob. budynek inwentarski ze stodołą /8/ -pn. część wielkiej owczarni na pierzei wsch. - widok od pd.wsch.
22. Wsch. część drogi wewnętrznej wokół dziedzina gosp., w głębi - pd. część wielkiej owczarni, ob. budynku inwentarskiego ze stodołą i spichrzem /6/ - widok od pn.zach.

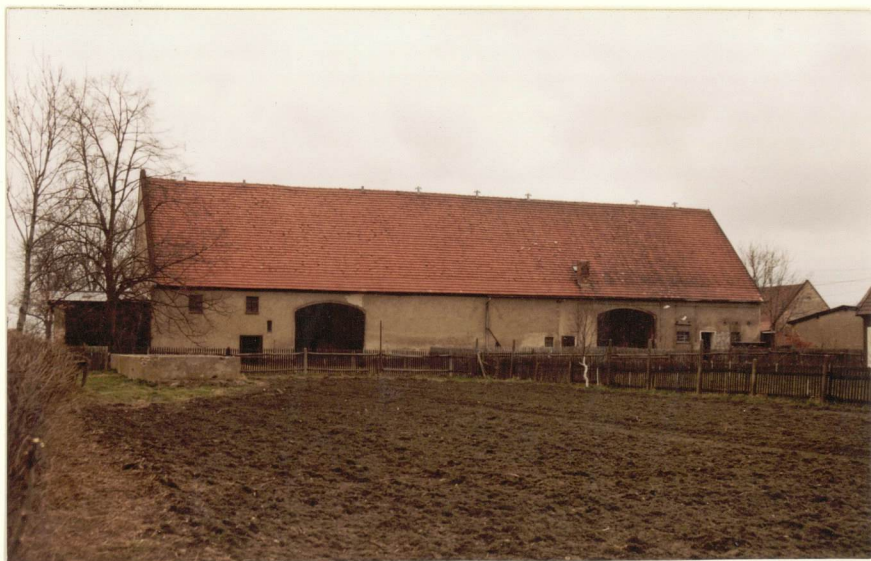
23

Wśród tych budynków najciekawszym jest *budynek inwentarski ze stodołą i spichrzem, - pd. część wielkiej owczarni / 6/*. Wysoki, otynkowany, nakryty wysokim dwuspadowym dachem krytym karpiówka, podwójnie w koronkę. Wnętrze podzielono na stajnię /zachowane wysokie żłoby/, ob. część inwentarską, pn. - rozwiązana jak w pozostałych budynkach; nad nią - użytkowe poddasze, przeznaczone do przechowywania paszy; środek zajmuje rozległa stodoła, ob. podzielona na garaż - część pn. i stodołę - część pd.; pd., dwukondygnacyjną część budynku zajmuje wysoka piwnica, dostępna od zewnątrz - przez drzwi w elewacji wsch. i spichlerz - dostępny po schodach umieszczonych przy pd. ścianie stodoły. W jednoprzestrzennym spichrzu - strop belkowy typu nagiego. Obszerna piwnica przesklepiona dwiema odcinkowymi kolebkami podpartymi ścianą przepartą okrągłolucznymi arkadami. Podziały wewnętrzne znalazły odzwierciedlenie na elewacjach, rozwiązanych skromnie, funkcjonalnie, w sposób typowy dla pozostałych budynków gospodarczych folwarku. W gładko otynkowanych elewacjach zachowały się jednak pierwotne, arkadowe wrota, zamknięte łukiem odcinkowym, deskowo-listwowo-zastrzałowe.

23. Owczarnia, ob. budynek inwentarski ze stodołą i spichrzem /6/ - widok od pd.wsch.
24. Spichlerz /5/ - widok od pn.zach.
25. Spichlerz /5/ - widok od pd.wsch.

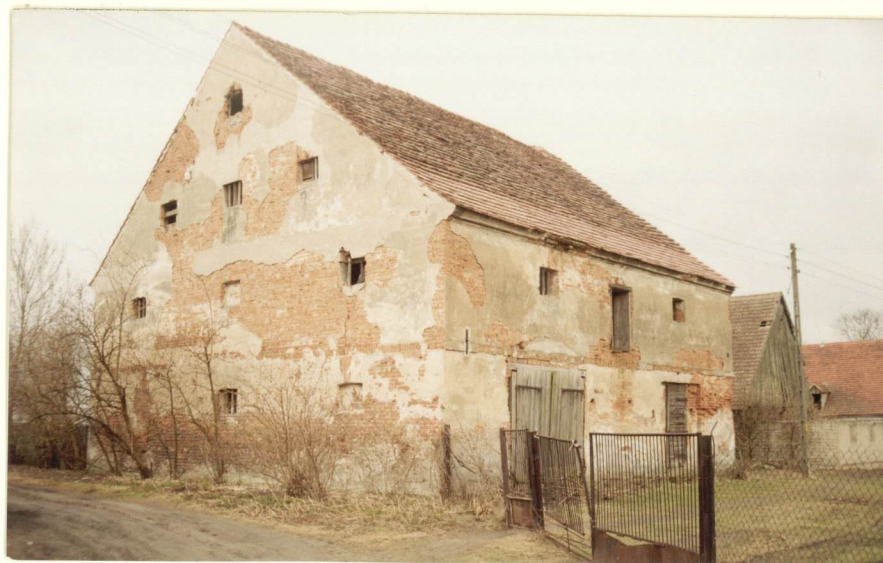
24

14. Kubatura	15. Powierzchnia użytkowa	16. Przeznaczenie pierwotne Zespół folwarczny z dworem	17. Użytkowanie obecne Odrębne gospodarstwa rolne
18. Prace budowlane i konserwatorskie, ich przebieg i dokumentacja Po pożarze pierzei wsch., mającym miejsce w końcu lat 40 -tych XX w., rozdzielono budynek dawnej owczarni na dwa mniejsze; naprawa konstrukcji dachowych i uzupełnienie pokrycia dachowego. Po pożarze pierzei zach, - 70 -tych latach XX w., rozdzielono budynek inwentarski ze stodołą /17,18/, zachowując między nimi parterowy łącznik; naprawa konstrukcji dachowych, częściowa wymiana pokrycia dachowego. Również w 70 -tych latach miał miejsce pożar stodoły /10/ - po pożarze powiększona i całkowicie przebudowana. Przebudowano również i powiększono budynek mieszkalny, ob. dom nr 6 /12/ oraz przebudowano stodołę /13/. Drobne przebudowę, począwszy od końca lat 70 -tych, objęły również małe domki jednorodzinne /7, 20, 14,15,16/: remonty objęły tynkowanie elewacji, uzupełnienie pokryć dachowych, wymianę części stolarki okiennej i drzwiowej. Wszystkie informacje zaczerpnięte od użytkowników folwarku. Dane dotyczące dworu - na karcie szczegółowej.		19. Stan zachowania (fundamenty, ściany zewnętrzne, ściany wewnętrzne, sklepienia, stropy, konstrukcje dachowe, pokrycie dachu, wyposażenie i instalacje) Podział folwarku wynikły z jego parcelacji zatart , w znacznej mierze, pierwotny układ założenia. Na , otoczonych odrębnymi ogrodzeniami, posesjach założono ogródki warzywne, wzniesiono drewniane szopy. Niemniej cały teren sprawia wrażenie uporządkowanego. W znacznie gorszym stanie znajdują się budynki: odrapane tynki, uszkodzone pokrycia dachowe, stolarka okien i drzwi, zniszczone posadzki w budynkach inwentarskich i stodołach. Spichlerz /5/ - nieużytkowany, popada w ruinę.

Spichlerz /5/, ob. nieużytkowany, częściowo zrujnowany: niewielki dwukondygnacyjny budynek na rzucie zbliżonym do kwadratu, nakryty dwuspadowym dachem krytym karpiówka, podwójnie w koronkę. Murowane z cegły, pierwotnie otynkowane ściany ujęte są ceglany gzymsem kordonowym. Niewielkie, kwadratowe okienka rozmieszczone symetrycznie w trzech osiach posiadały wąskie, wypracowane w tynku opaski. W obu kondygnacjach - kilka pomieszczeń nakrytych masywnym belkowym stropem typu nagiego na potężnym drewnianym podciągu. Posadzka nie zachowana. Więźba dachowa - mieszana, rozporowo - zastrzałowa, ze zdwojonymi rozporami i dwiema ścianami stolcowymi.

20. Najpilniejsze postulaty konserwatorskie Bieżące remonty wszystkich budynków. Wprowadzenie nadzoru konserwatorskiego nad dworem

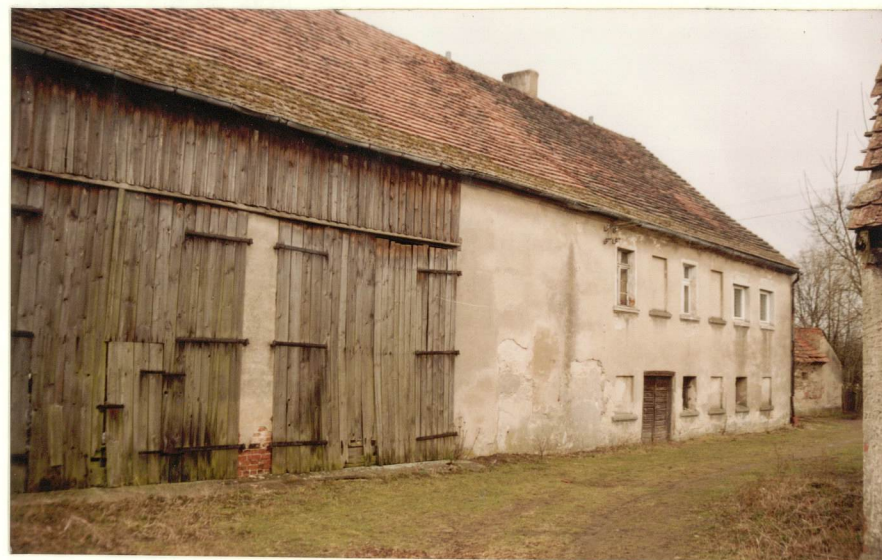
26

W pd. części pierzei wsch. usytuowany jest *budynek mieszkalno - gospodarczy, ze stodołą /3/*. Stodoła, opisana przy opisie pozostałych budynków gospodarczych pierzei, wyróżnia się zastąpieniem ściany kolankowej nad wrotami konstrukcją drewnianą, szalowaną pionowymi deskami. Część mieszkalno - gospodarcza jest dwukondygnacyjna. W przyziemiu mieściła się wysoka piwnica, dostępna od zewnątrz, ob. garaż i nieużytkowane magazyny, na piętrze, prawdopodobnie -spichlerzyk / jak w środkowym budynku pierzei wsch. /6/, obecnie przekształcony w mieszkanie. Otynkowane, pierwotnie sześciosiowe elewacje wzdłużne przeprute są prostokątnymi oknami z wyładowanymi parapetami /w przyziemiu okna zbliżone do kwadratu/. Stolarka skrzynkowa, dwudzielna, z dwudzielnym nadświetleniem; w oknach przyziemia - brak stolarki, w części - współczesna. Zachowane dwuskrzydłowe, prostokątne drzwi opierane ramowo - listwowo.

26. Budynek mieszkalno-gospodarczy ze stodołą, ob. dom nr 11 /3/ - widok od pn.zach.
27. Budynek mieszkalno - gospodarczy ze stodołą, ob. dom nr 11 /3/ z budynkiem inwentarskim /3a/ - widok od pd.wsch.

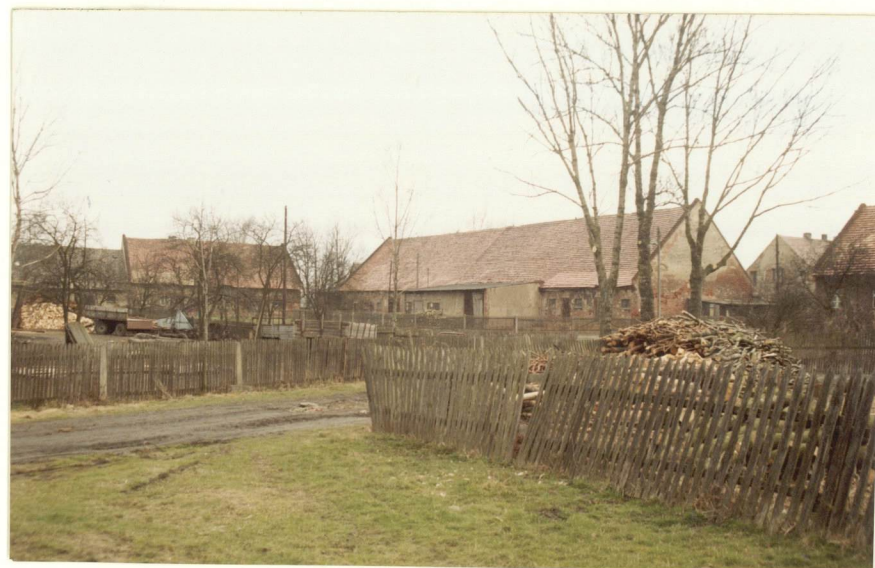
28

28. Dziedziniec folwarczny - widok od pd.wsch.
29. Śródkowa część dziedzina, w głębi budynek mieszkalny, ob. dom nr 9 /20/ - widok od pd.wsch.
30. Budynek inwentarski ze stodołą /21/ - pośrodku dziedzina gospodarczego - widok od pn.wsch.

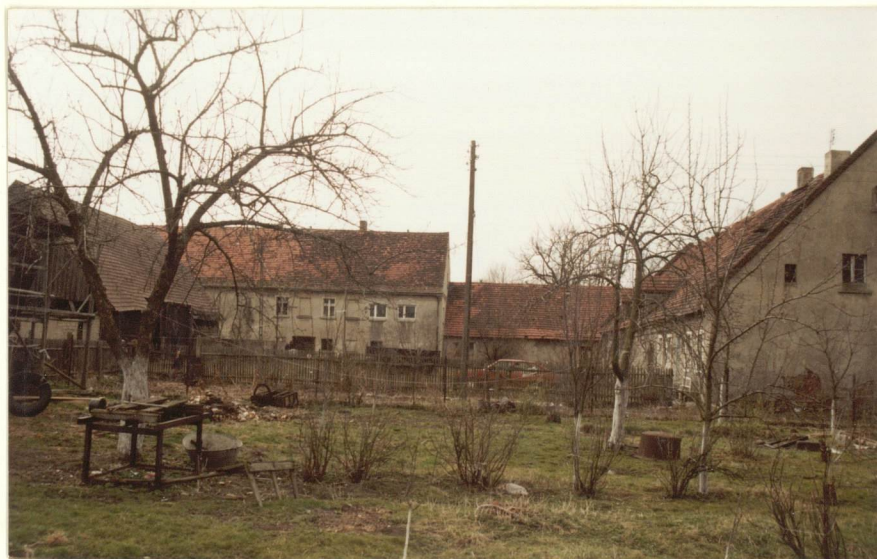
31

31. Zabudowa pd.wsch. podwórza - widok od strony dworu, od zach.
32. Budynek mieszkalno - gospodarczy, ob. dom mieszk. - gosp. nr13 /2/
- widok od pn.wsch.

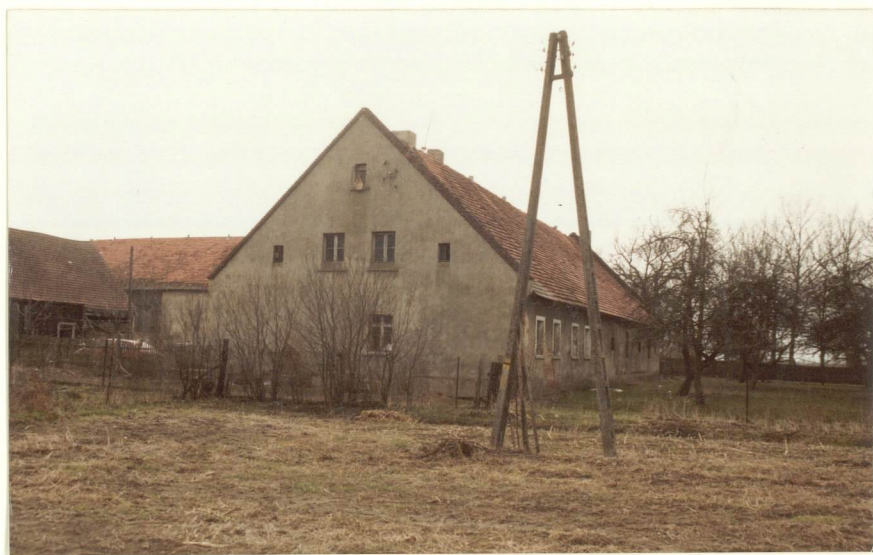
33

33. Budynek mieszkalno - gospodarczy, ob. dom mieszk. - gosp. nr13 /2/
- widok od pd.zach.
34. Stodoła /4/ na podwórzu pd.wsch. - widok od pd.zach.
35. Posesje domków jednorodzinnych na zapleczu zach. pierzei dziedzińca
folwarcznego - widok od pd.zach.

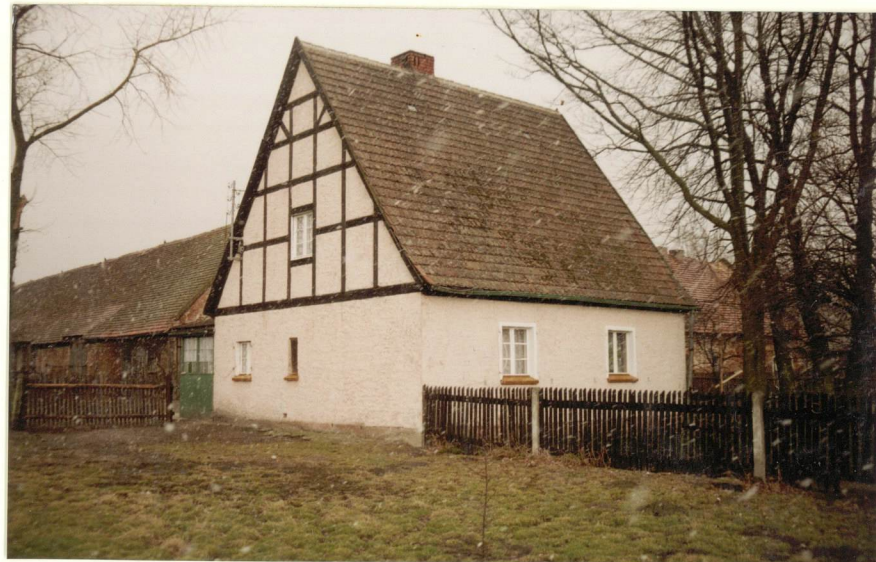
36

W kompleksie folwarcznym bardzo jednolity zespół tworzą *domy mieszkalne nr 2/16/, nr 3 /15/, nr 5 /14/, nr /20/, nr 10 /7/*. Są to wzniesione w 30-tych latach XX w., wg. jednego projektu, jednorodzinne, domy mieszkalne. Niewielkie, parterowe, na rzucie prostokąta zbliżonego do kwadratu, nakryte są stromymi, dwuspadowymi dachami. Wzniesione z cegły ściany, w szczytach - w konstrukcji ryglowej, z ceglanym, otynkowanym wypełnieniem, przeprute są niewielkimi, prostokątnymi oknami nieco zróżnicowanymi w rozmiarach. Na dwutraktowe wnętrze składa się wąska sień ze schodami na strych, w jednym trakcie z obszerną kuchnią i pokój lub dwa mniejsze - w trakcie drugim.

36. Dom nr 5 /14/ - widok od pn.zach.
37. Dom nr 5 /14/ - widok od pd.wsch.
38. Posesja nr 10 - na zapleczu pierzei wsch. - widok od pd.wsch.
39. Dom nr 10 /7/ - widok od pn.zach.

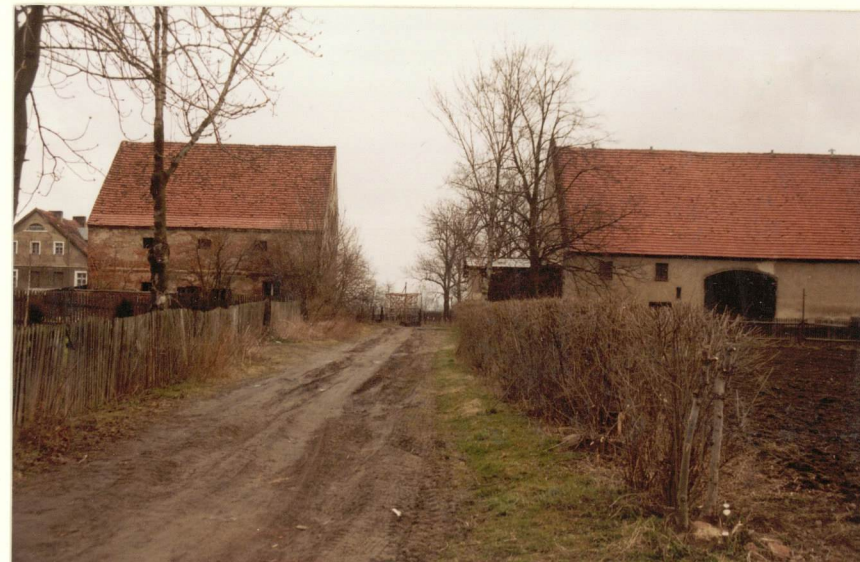
40

40. Droga wjazdowa na dziedziniec z pd.wsch. - widok od wsch.
41. Droga wjazdowa na podwórze pd.wsch. - widok od pd.
42. Droga wjazdowa na term dworski - widok od pn.

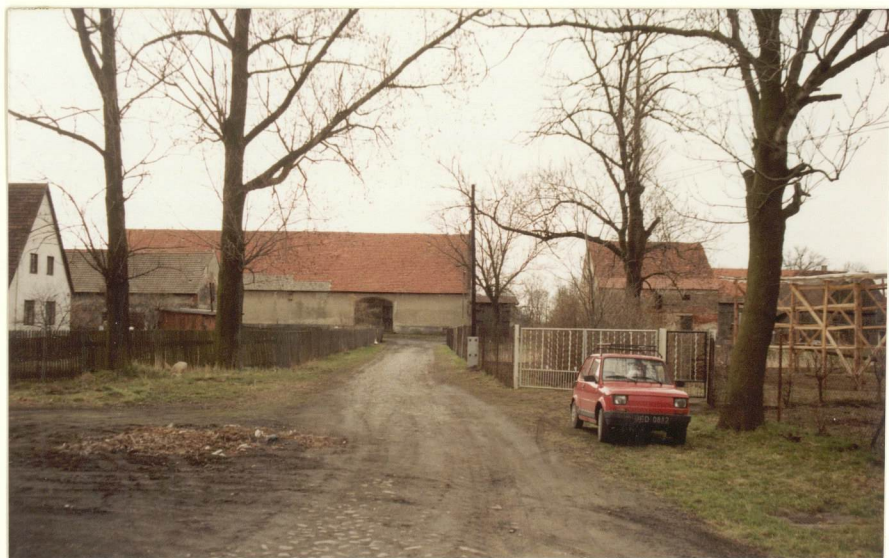
43

43. Główna droga wewnętrzna, fragment między terenem dworskim
i dziedzińcem gospodarczym - widok od zach.
44. Dziedziniec folwarczny - widok od pn.wsch.
45. Pn.wsch. część założenia - zaplecze pierzei wsch. - widok od pd.wsch.
