**OŚRODEK DOKUMENTACJI
ZABYTEKÓW W WARSZAWIE**

**KARTA EWIDENCYJNA ZABYTEKÓW
ARCHITEKTURY I BUDOWNICTWA**

DWÓR OB. BUDYNEK MIESZKALNY NR 116 A (1)
/ OBER WILKAU /

WILKÓW

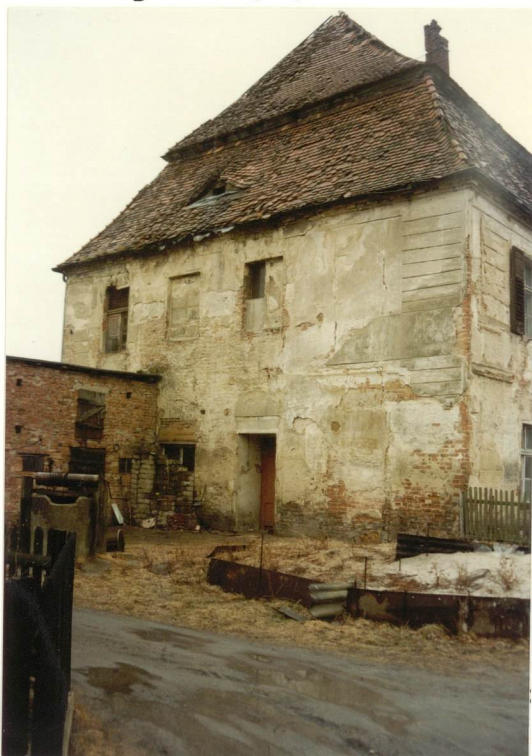
5

Elewacja wsch. niesymetryczna. Na osi dolnej kondygnacji arkadowy otwór wejściowy ujęty prostokątną, drewnianą, wpuszczoną w mur ościeżnicą. Po pd. stronie drzwi - wąskie, prostokątne okno. W skrajnych częściach kondygnacji górnej - dwa prostokątne okna. Boniowanie - jak w fasadzie.

1. Widok budynku od pd.wsch
2. Elewacja pd. - widok od pd.zach.
3. Widok budynku od pn.wsch. - elewacja pn.
4. Elewacja zach. - widok od pd.zach.
5. Elewacja wsch. - widok od pd.wsch.
6. Portal w przyziemiu fasady
7. Portyk pn. - widok od pn.wsch.
8. Posadzka korytarza wsch. - widok od zach.
9. Schody klatki schodowej - widok od podnóża
10. Górna część balustrady klatki schodowej
11. Fragment więźby dachowej

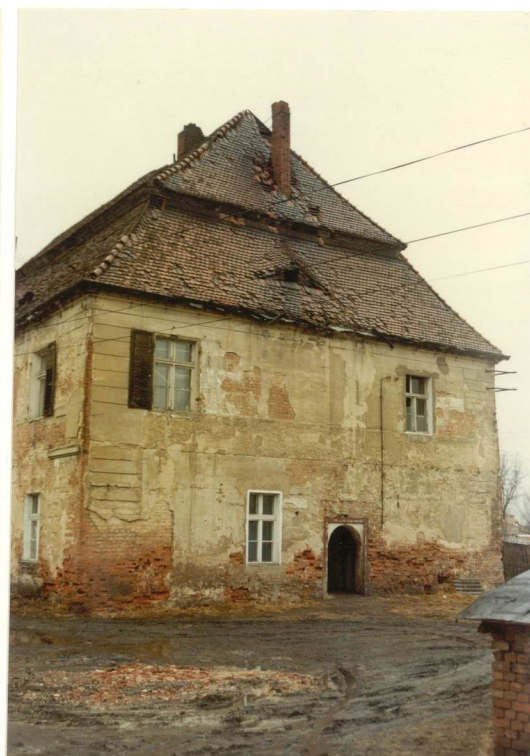
4

Elewacja zach. trójosiowa, niesymetryczna - osie okienne w pn. połowie ściany. W przyziemiu osi pd. - wtórnie wybity prostokątny otwór wejściowy. Pn. narożnik ściany (1 oś) zasłonięty, murowaną z cegły, późniejszą przybudówką. Ślady boniowania w układzie zbliżonym do boniowania fasady.
