OŚRODEK DOKUMENTACJI
ZABYTEKÓW W WARSZAWIE
KARTA EWIDENCYJNA ZABYTEKÓW
ARCHITEKTURY I BUDOWNICTWA

ZESPÓŁ FOLWARCZNY / OBER WILKAU /

3. Miejscowość
WILKÓW

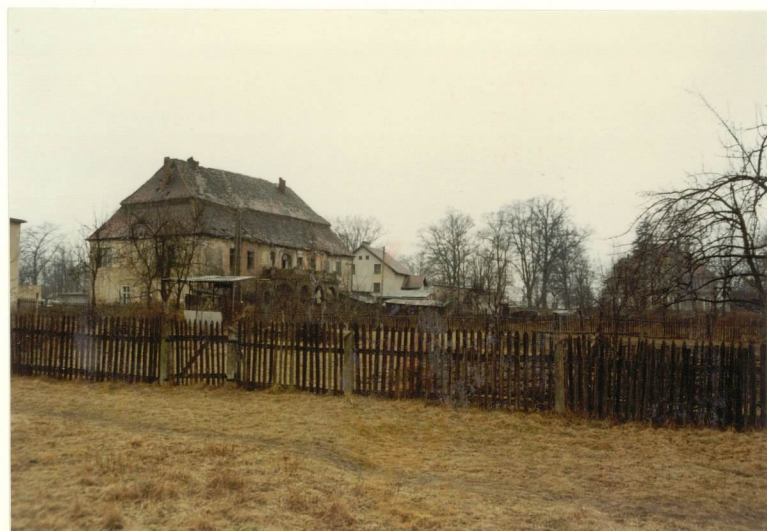
1. Widok zespołu od pn.wsch. - na dalszym planie dwór , ob. budynek mieszk. nr 116 a (1)
2. Dwór, ob. budynek mieszk. nr 116 a (1) - widok od pn.wsch.
3. Dziedziniec gospodarczy - widok od pn.wsch., w głębi stajnia i obora, ob. budynek inwentarski (6 a,b)

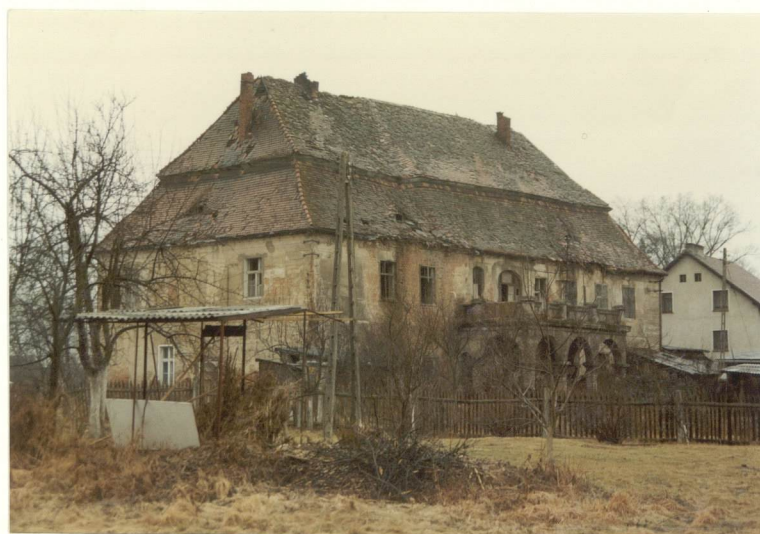
2.

Najstarszą budowlą założenia jest **dwór, ob.budynek mieszkalny na 116 a (1)**. Murowany z cegły budynek wzniesiony na rzucie regularnego prostokąta, wydłużonego na osi wsch. - zach. Dwukondygnacyjny, częściowo podpiwniczony, nakryty wysokim dachem uskokowym, krytym ceramiczną karpówką. Pośrodku ściany pn. dobudowano prostokątny portyk arkadowy (beton). Wnętrze podzielone na dwie części za pomocą przelotowej sieni, rozszerzonej, w części pn., w prostokątny hol z klatką schodową - przy ścianie wsch. Wschodnia część przyziemia budynku - dwutraktowa; trakty rozdzielone wąskim korytarzem, z którym skomunikowane są prostokątne pomieszczenia. W części zach. przyziemia - pokoje reprezentacyjne: pierwotnie cztery duże sale w dwóch traktach, w układzie amfiladowym; obecnie, w pn. części traktu pd. wyodrębniono wąski korytarz dostępny przez wejście w ścianie zach. budynku.

Elewacje boniowane pasowo i płycinowo w tynku, kondygnacje rozdzielone, wyprofilowanym w tynku gzymsem kordonowym i zwieńczone gzymsem ceglanym, otynkowanym. Elewacje wzdłużne skomponowane symetrycznie, dziewięcioosiowe, ujednolicone, rytmicznie przerywanymi ścianą, stojącymi prostokątami okien. Funkcję fasady pełni **elewacja pd.** podporządkowana centralnie umieszczonemu portalowi. Dodatkowym zaakcentowaniem osi symetrii jest zwieńczenie trzech osi ściany trójkątnym szczytem, przerywającym dolną część pd. połaci dachu. Umieszczone centralnie główne drzwi wejściowe ujęte są, wypracowaną w tynku, profilowaną arkadą portalu, z trapezowatym zwornikiem w kluczu archowolty. Całości dopełniają drewniane, dwuskrzydłowe, ażurowe okiennice. **Elewacja pn., ogrodowa** pierwotnie dziewięcioosiowa, (obecnie zamurowane otwory okienne w osi wsch.). Pierwotnie oś ściany zaakcentowana otworem drzwi i, zamkniętym łukiem odcinkowym, szerokim otworem okiennym, przekształconym w drzwi na rozległy balkon - w zwieńczeniu portyku, dostawionego w 30-tych l.XX w. Zasłaniający trzy osie przyziemia portyk wzniesiony jest w formie arkadowego podcienia: 6 niskich, masywnych, czworobocznych w przekroju poziomym, słupów osadzonych na kostkowych cokołach, zwieńczonych profilowanymi kapitelami, dźwiga okrągłoluczne archiwolty. Wąski pas ściany niesionej przez arkady, zwieńczony jest masywnym, wielokrotnie profilowanym gzymsem. Na balkonie, na osiach słupów, stoją masywne słupki balustrady, połączone ażurowymi fragmentami muru zwieńczonego profilowanym gzymsem.

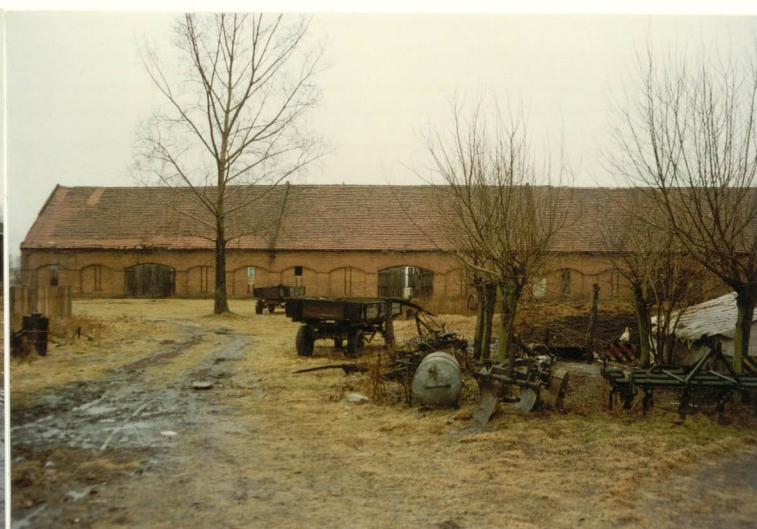
5

4. Dziedziniec gospodarczy - widok od pn.zach., w głębi stodoła na wsch. pierzei (5)
5. Pn.wsch. część dziedzińca gospodarczego - widok od zach., w głębi stodoła(5), po lewej - skład maszyn rolniczych w zach. części dziedzińca

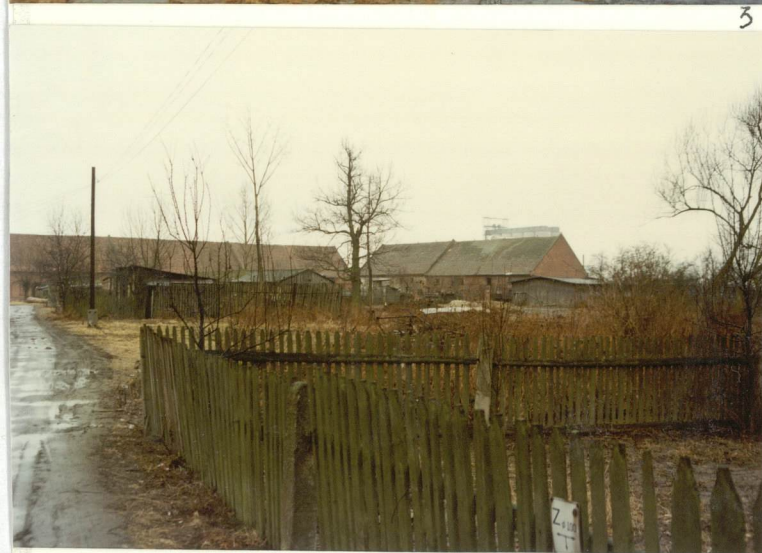
6

6. Pn.zach. część zespołu - widok od pn.zach. - na wys. domu ogrodnika , ob. budynku mieszk. nr 116 d (7)
7. Dziedziniec gospodarczy od pd.wsch. - widok sprzed stajni ob.bud.inwent. (6a), na dalszym planie - obmurowana gnojownia płytka

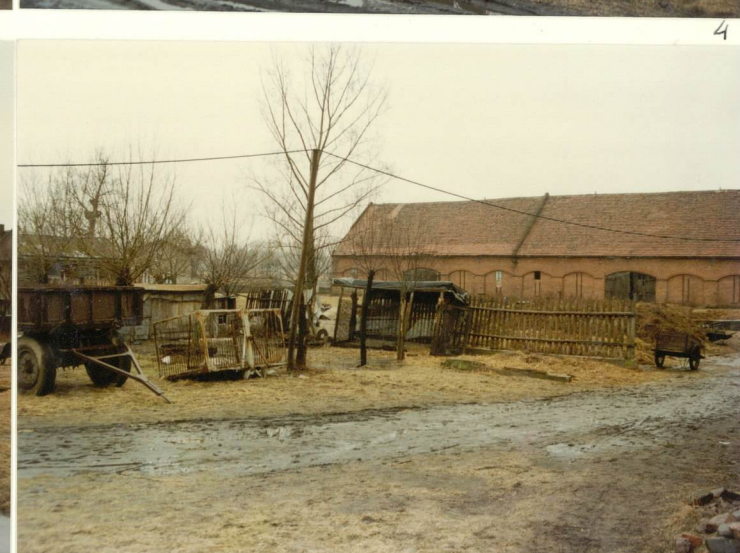
8

8. Zach. część dziedzińca gospodarczego: częściowo ogrodzone podwórko ze składem maszyn - widok od pd.zach.
9. Pn.zach. fragment pd. części folwarku - widok od pn.wsch., w kierunku stawu i czworaków , ob.budynków mieszkalnych nr 117(8) i 119(9)

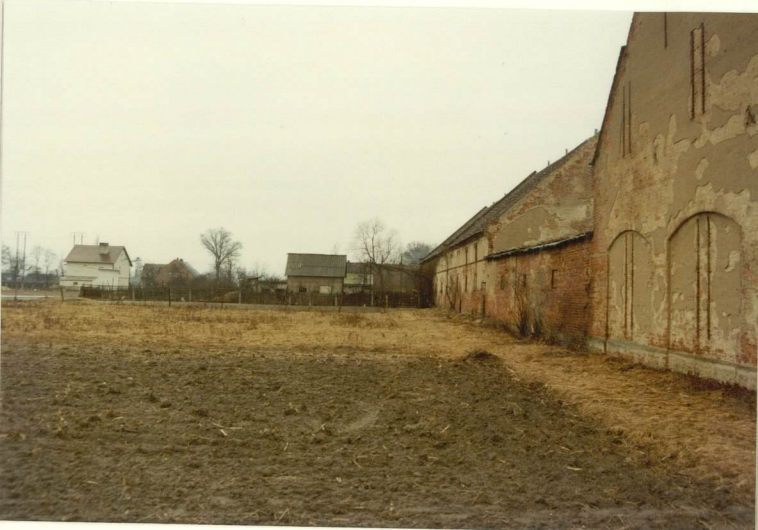
10

10. Zaplecze budynków pd. pierzei dziedzińca; po lewej - elewacje pd.stodoły (5), łącznika (11), stajni (6a)
11. Podwórze przy wsch .elewacji oficyny mieszk.-gosp., ob. bud. mieszk.-gosp. nr 116 c (4) - widok od pn.wsch.

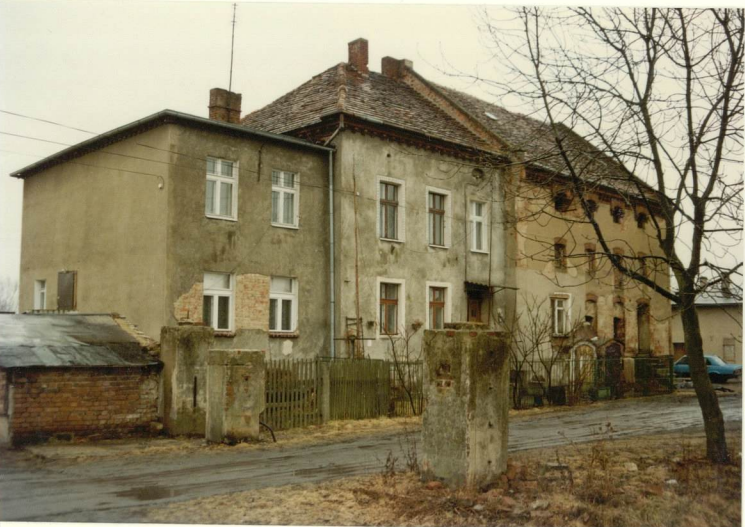
12

12. Fasady budynków oficyny ob. budynku mieszk. nr 116 b (2,2a), spichrza, ob.nieużytkowanego nr 116b (3) -widok od pd.zach.;
- na 1 planie słupy bramy
13. Elewacje pn budynków oficyny ob. bud.mieszk. nr 116 b (2), spichrza, ob.nieużytkowanego nr 116b (3) -widok od pd.zach.;

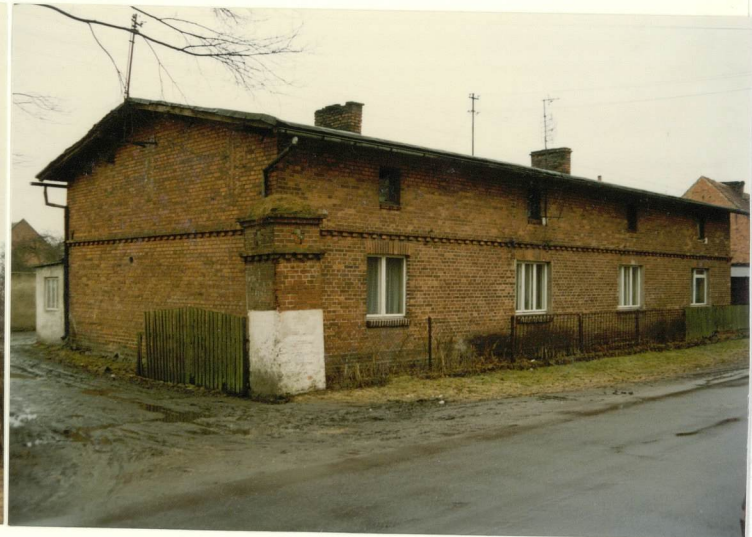
14

Czworak, ob. budynek mieszkalny nr 117 (8) usytuowany przy szosie wiejskiej, w pd.zach. części folwarku. Wzniesiony na rzucie prostokąta wydłużonego na osi pn. -pd. Przy ścianie wsch. - 4 murowane, parterowe ganki z wejściami do sieni. Murowany z cegły, parterowy budynek z wysoką ścianą kolankową wyodrębniona ceglany gzymsem kordonowym na ceglanych krokostynach. Nakryty płytkim, dwuspadowym dachem krytym papą. Elewacje wzdłużne czteroosiowe, elewacje szczytowe - ślepe. Wnętrze podzielone na cztery, dwutraktowe segmenty mieszkalne składające się z sieni ze schodami na strych i kuchni - w trakcie wsch. oraz dużego pokoju - w trakcie zach. Podłogi z desek, w sieni - posadzka cementowa; schody drewniane, policzkowe, jednobiegowe; stropy płaskie; więźba dachowa płatwiowo - kleszczowa z dwiema ścianami stolcowymi. Okna współczesne skrzynkowe.

14. Czworak ob.budynek mieszk. nr 117 (8) - widok od pn.zach.
15. Czworak ,ob. budynek mieszk. nr 118 (9) - widok od pn.zach.
16. Główna droga folwarczna - widok od zach.

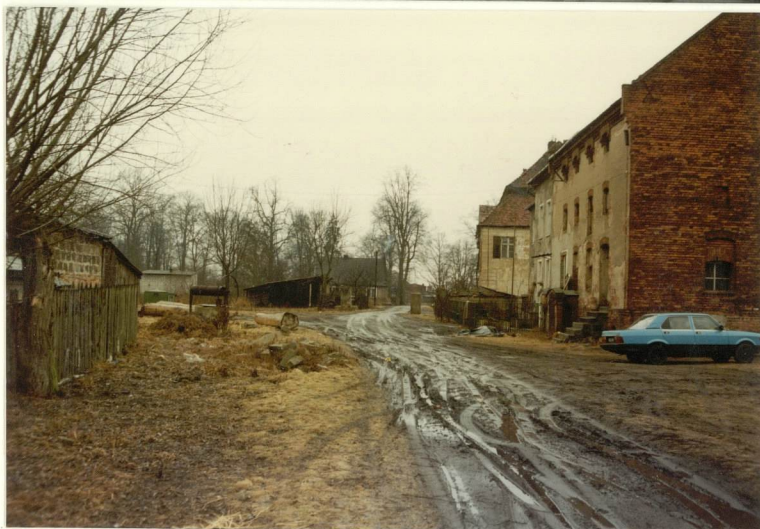
17

17. Główna droga folwarczna - widok od wsch.
18. Słupy bramy w zach. części drogi pd.zach. - widok od zach.
19. Droga pd.zach. - widok od zach.; po lewej staw przed fasadą dworu, ob. budynek mieszk. nr 116a(1)

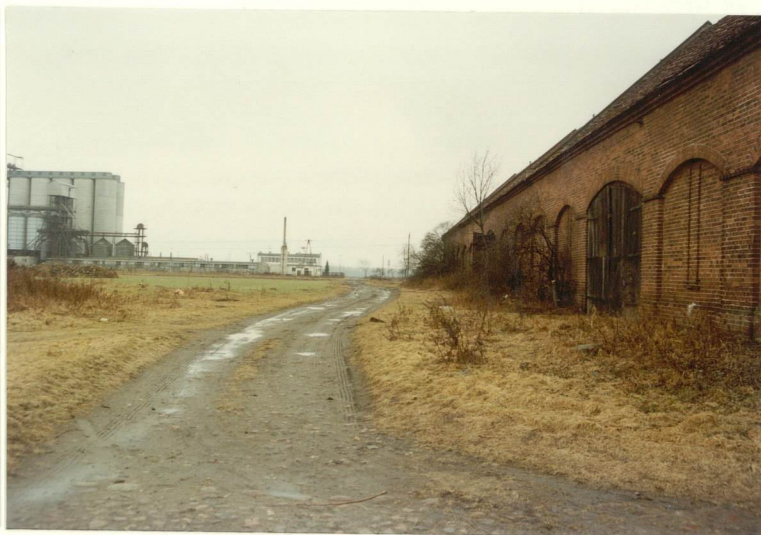
20

20. Droga ograniczająca folwark od wsch. - widok od pn.; po prawej - stodoła (5)
21. Droga ograniczająca pn. część folwarku od wsch. - widok od pd.
22. Przedłużenie głównej drogi folwarcznej na wsch.-widok od zach.

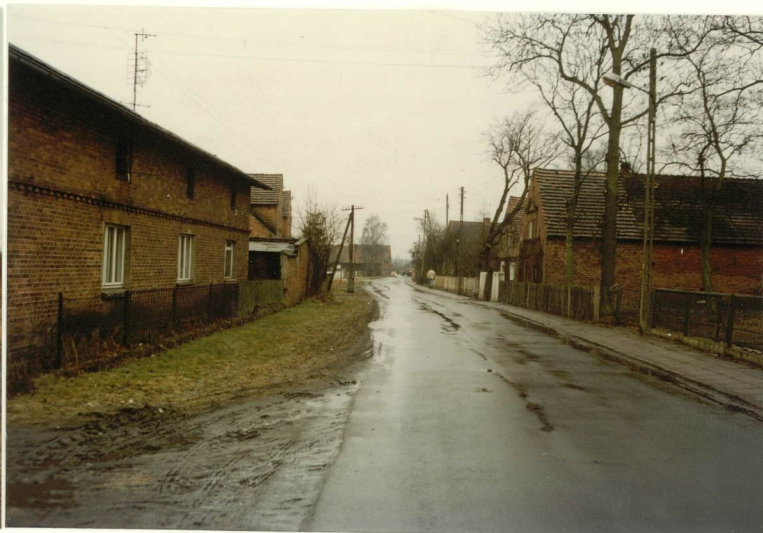
23

23. Droga dojazdowa do zespołu - szosa wiejska - widok od pn.
24. Droga dojazdowa do zespołu - szosa wiejska - widok od pd.
