ZESPOL PALACOWO - FOLWARCZNY

WILKÓW

11. Zdjęcia, rzut, przekrój, sytuacja, orientacja

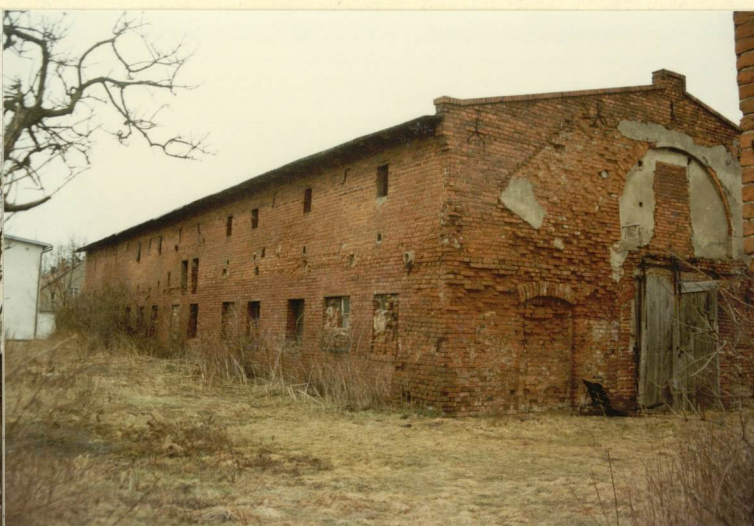
27

24. Folwark - widok na zach. część pn. pierzei, ujęcie od pd.
25. Czworak(2), ujęcie z pd.wsch.
26. Oficyna mieszk.(3), ujęcie od wsch.
27. Obora(5), ujęcie od pd.wsch.

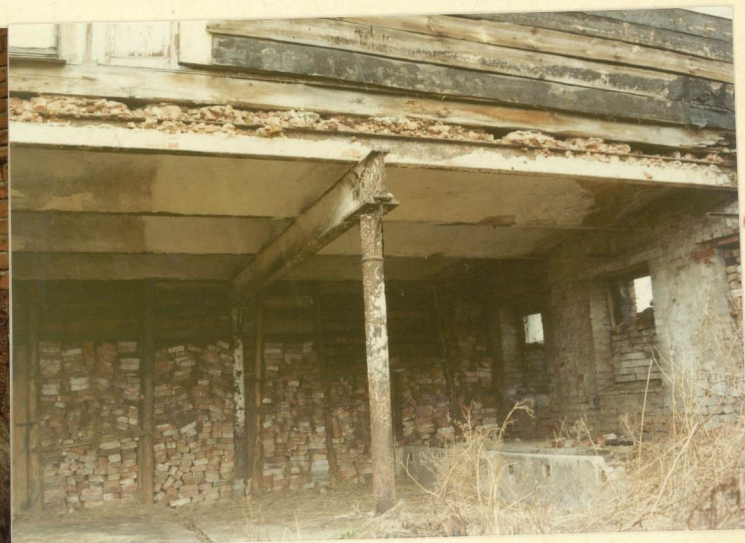
28

28. Fragment stropu odcinkowego w zawalanej części obory obory(5)
29. Stodoła pn. w zach. pierzei, ujęcie z pn.wsch.
30. Ruiny stajni koni cugowych(12), ujęcie z pn.zach.

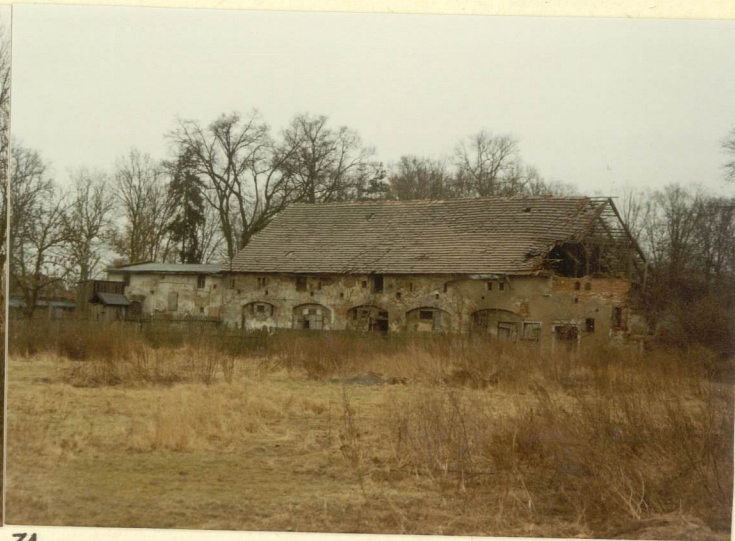
31

31. Fragment stajni koni pociagowych(13) z chlewnią
32. Kuźnia z warszatem(9,9a) ob. garaże i komórki, ujęcie z pd.zach
33. Wieża cieżni(7), ujęcie z pn.zach.

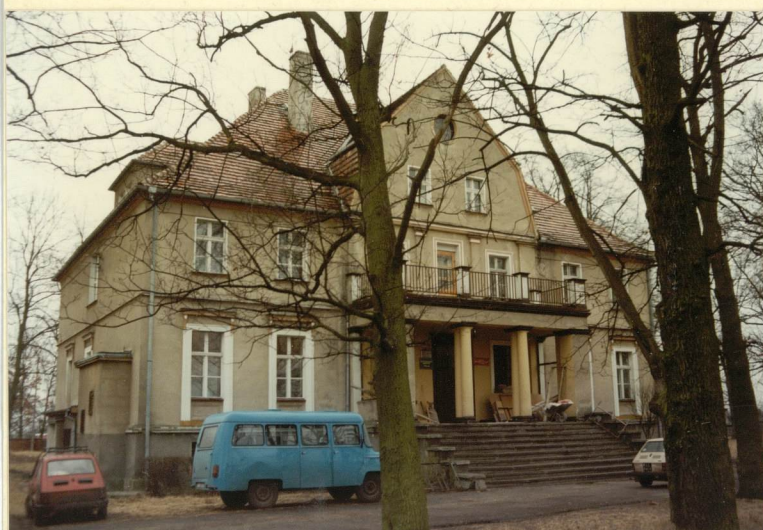
38

38. Pałac - elewacja front.(zach.), ujęcie z pn.zach.
39. Pałac - elewacja boczna - pn. i tylna - wsch., ujęcie z pn.wsch.
40. Elewacja tylna - wsch., ujęcie z pd.wsch.

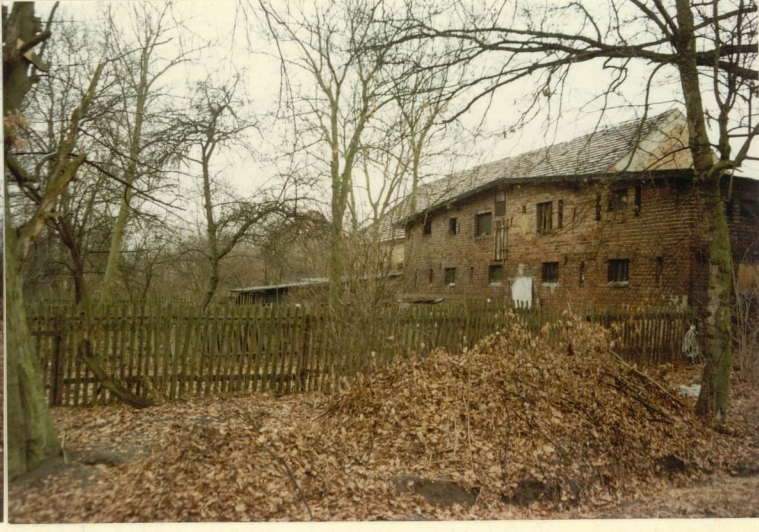
46

46. Widok na budynek chlewni i działkę gosp., ujęcie od strony parku - z pd.wsch.
47. Południowe ramie założenia parkowego - widok na wsch. część sadu i fragment pd.zach. parku, ujęcie od zach.

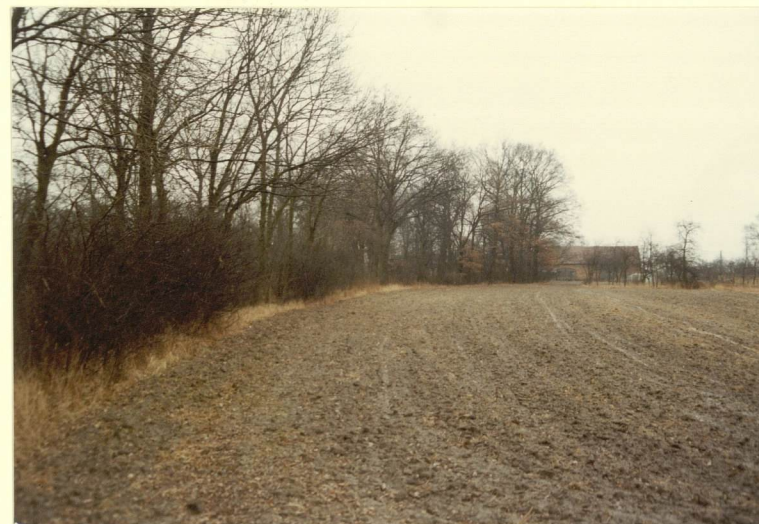
48

48. Południowa granica założenia parkowego, ujęcie od zach.
