A B C D E F G H I J K L L M N O P R S T U V W X Y Z Nr

ZESPÓŁ DWORSKO-FOLWARCZNY

XVIII-XIX w.

LUBSKA

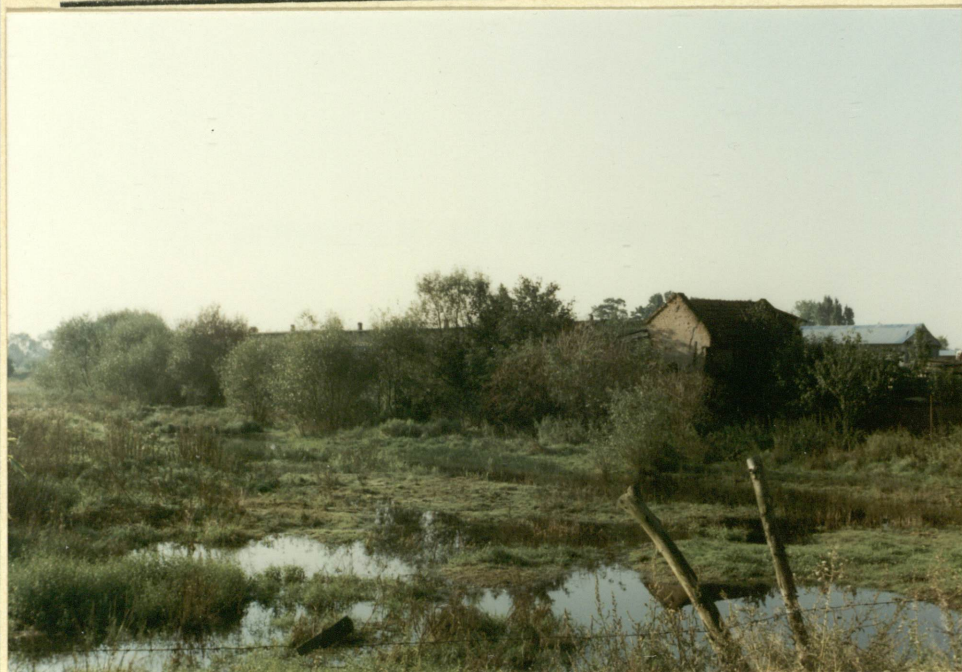
Fot.1. Widok ogólny założenia dworskiego z drogi od strony północnej w kierunku wschodnim; na pierwszym planie stare koryto rzeki Widawy.

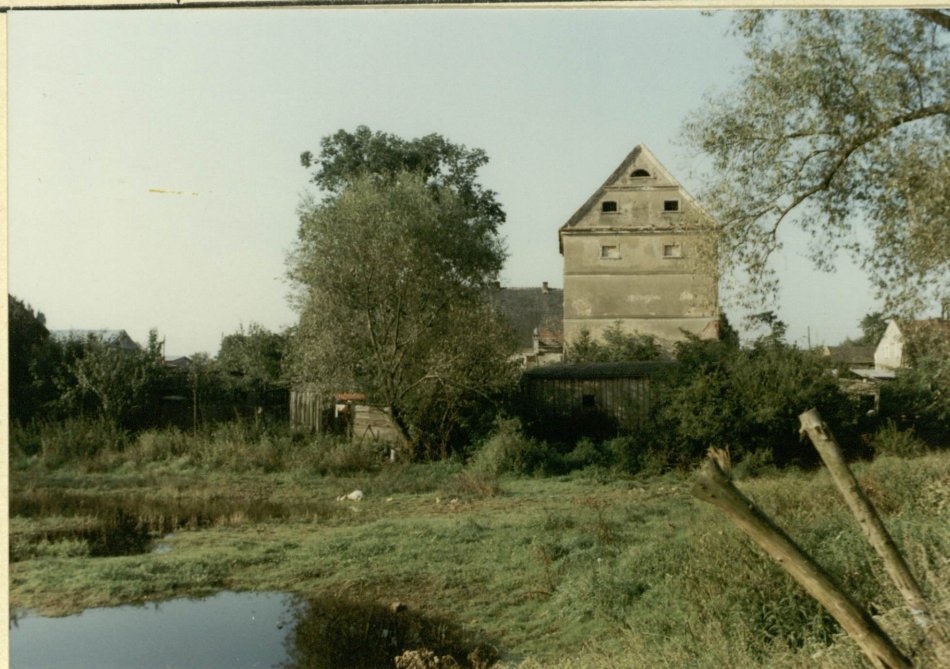
Fot.2. Widok ogólny założenia dworskiego od strony północnej w kierunku spichlerza /2/.

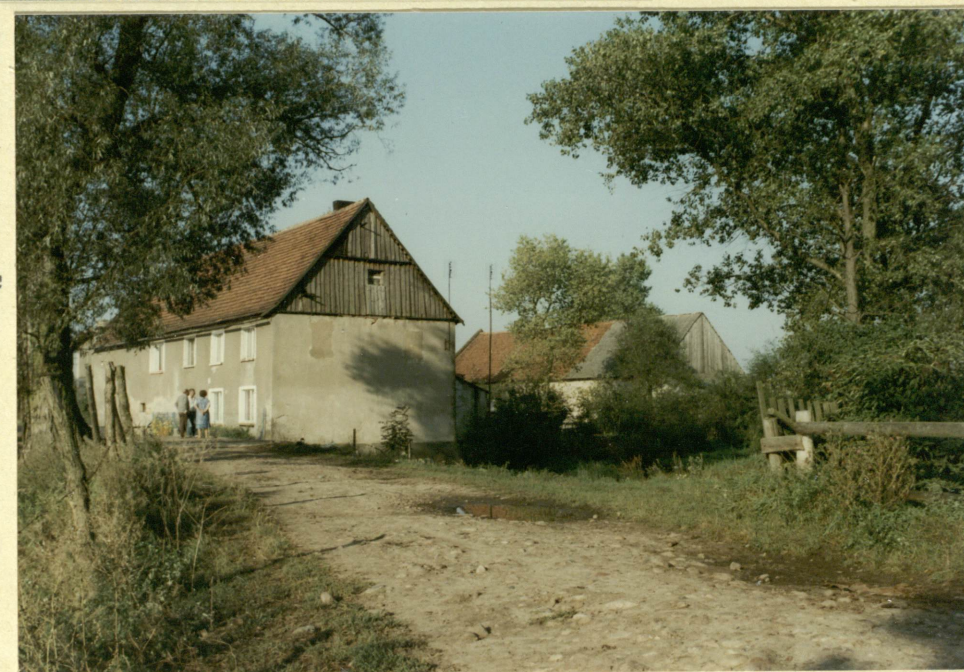
Fot.3. Widok ogólny założenia dworskiego od strony drogi wiodącej od północy przez zachodnią część założenia dworskiego; na bliższym planie widać budynek młyna /14/, a na dalszym planie budynek stodoły zamienionej na dom mieszkalny dla pracowników sezonowych /15/.

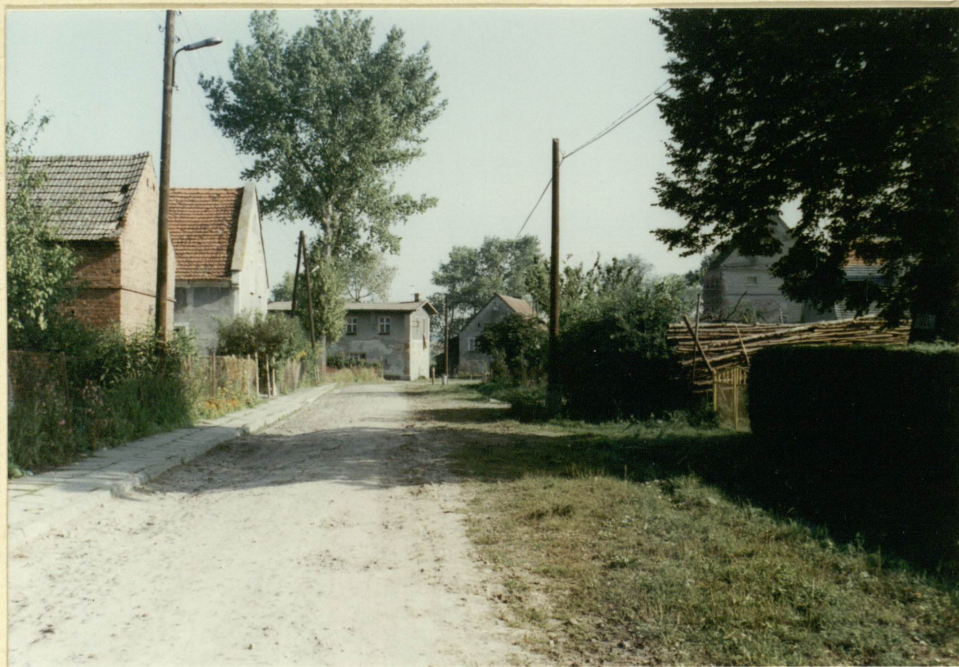
Fot.4. Droga prowadząca przez zachodnią część założenia – widok od strony południowej w kierunku północnym; na zamknięciu drogi widać budynek dawniej kuźni i stolarni /16/ oraz budynek młyna /14/.

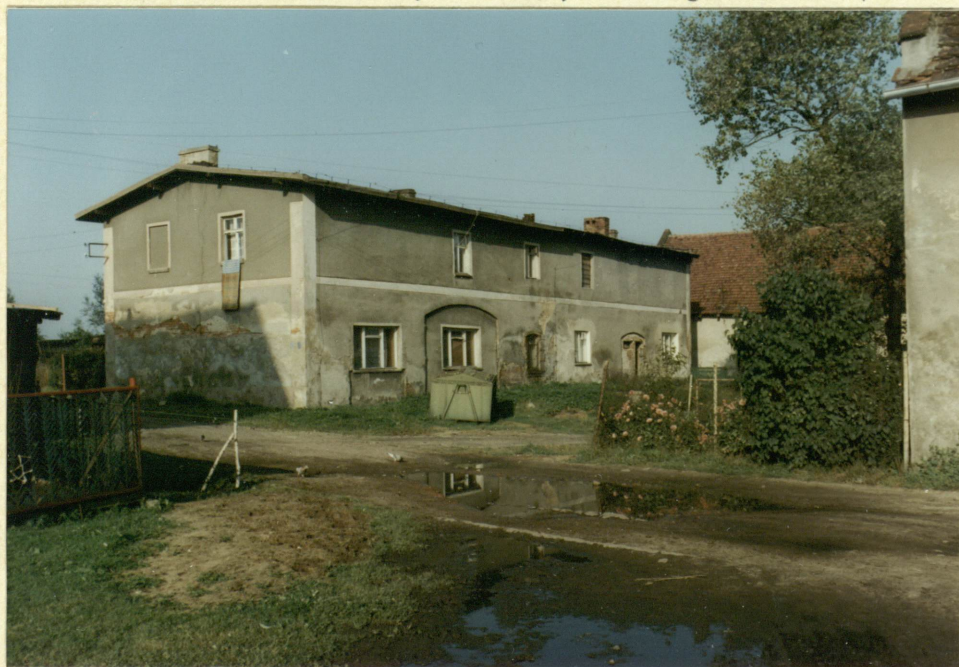
Fot.5. Budynek dawniej kuźni i stolarni /16/, obecnie przebudowany na dom mieszkalny nr 25 a; elewacja dłuższa północna i szczytowa wschodnia.

- /16/ KUŹNIA - STOLARNIA, ob. dom mieszkalny nr 25 a, murowany, otynkowany, kryty papą.
- /17/ DOM MIESZKALNY NR 1, murowany, otynkowany, kryty dachówką ceramiczną karpiówką czerwoną, a oddzielona murem ogniowym zachodnia część budynku - kryta dachówką cementową typu zakładkowego.

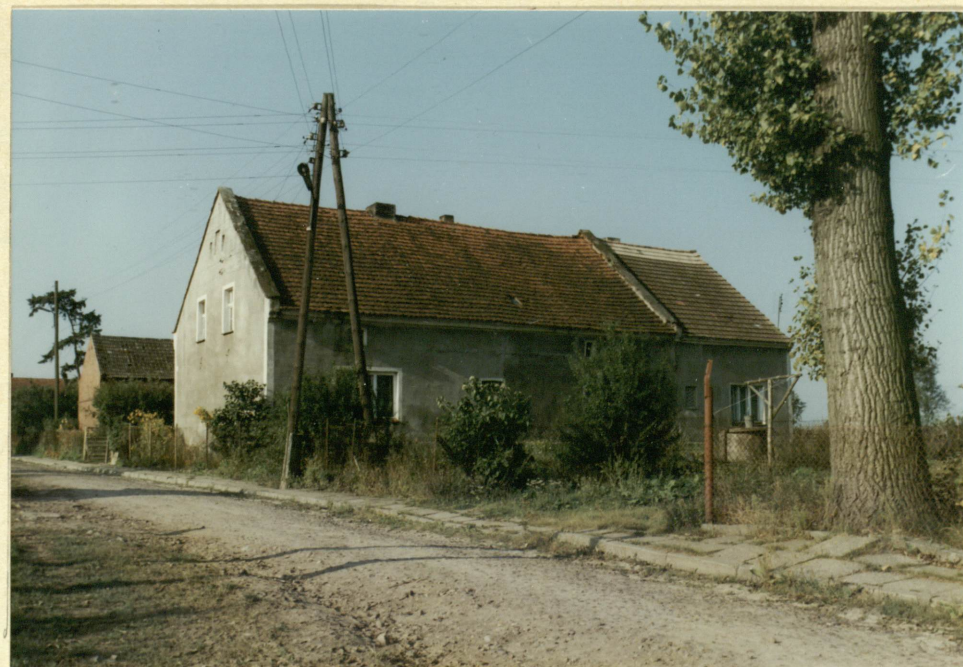
Fot.6. Budynek dawniej stodoły /15/ później zaadaptowanej na dom mieszkalny pracowników sezonowych – elewacja wsch.

- /15/ STODOŁA, później pomieszczenia mieszkalne dla pracowników sezonowych, ob. DOM MIESZKALNY NR 26, murowany, otynkowany, południowa część kryta dachówką ceramiczną karpiówką czerwoną, a północna część - szarym eternitem falistym.

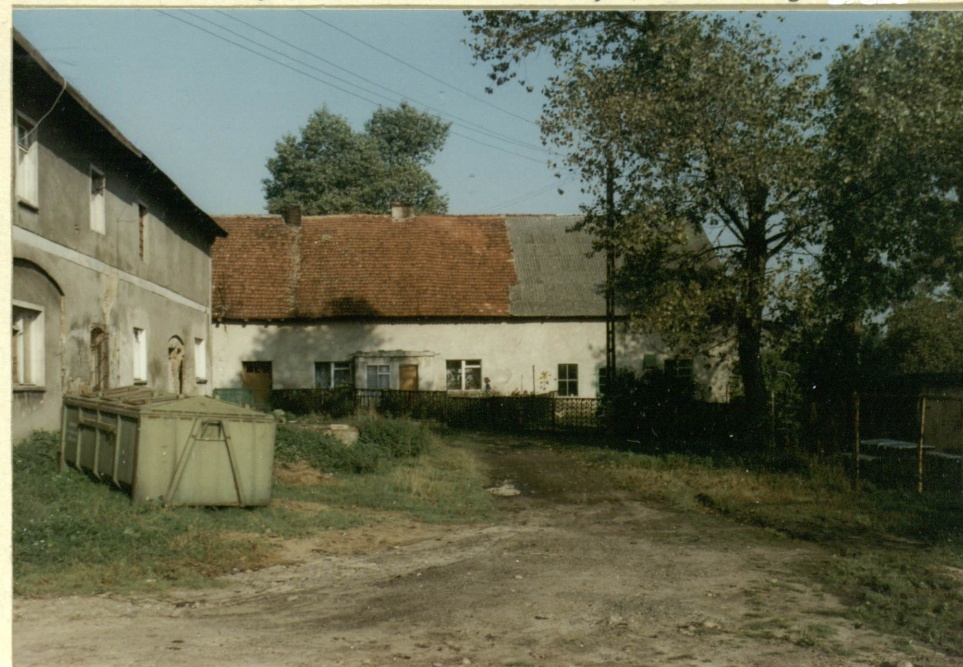
Fot.7. Zabudowa mieszkalna dawniej kolonii mieszkalnej zachodniej krawędzi drogi przechodzącej przez zachodnią część założenia – dom mieszkalny /17/ i gospodareczny /18/.

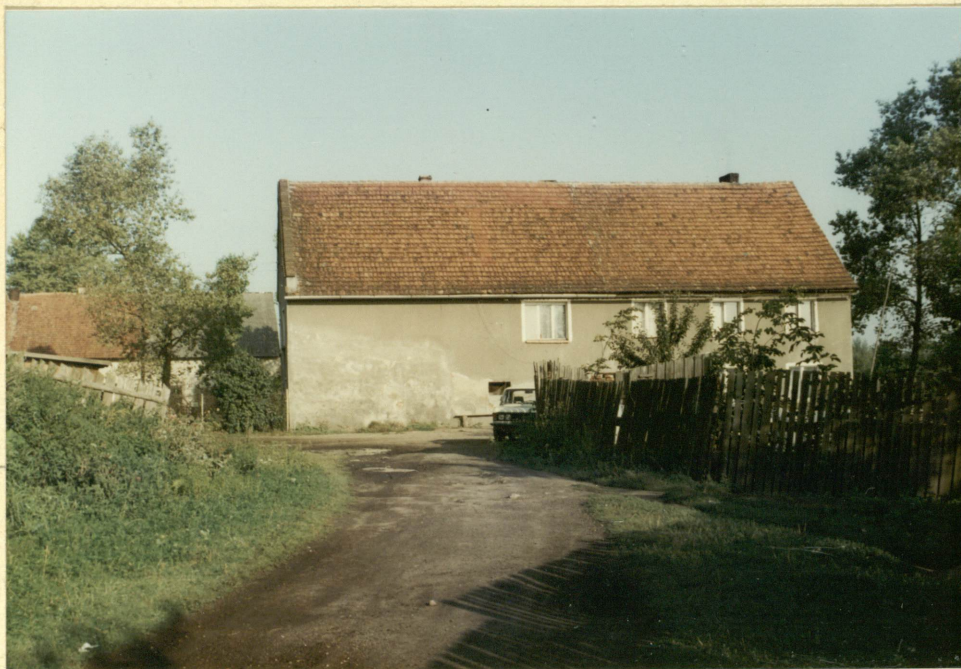
Fot.8. Młyn /14/, ob. dom mieszkalny nr 27 a,  
- elewacja dłuższa południowo-wschodnia.

- /14/ MŁYN, OB. DOM MIESZKALNY NR 27a, murowany, otynkowany, z północnym szczytem drewnianym, oszalowanym, kryty dachówką ceramiczną karpiówką w koronkę.

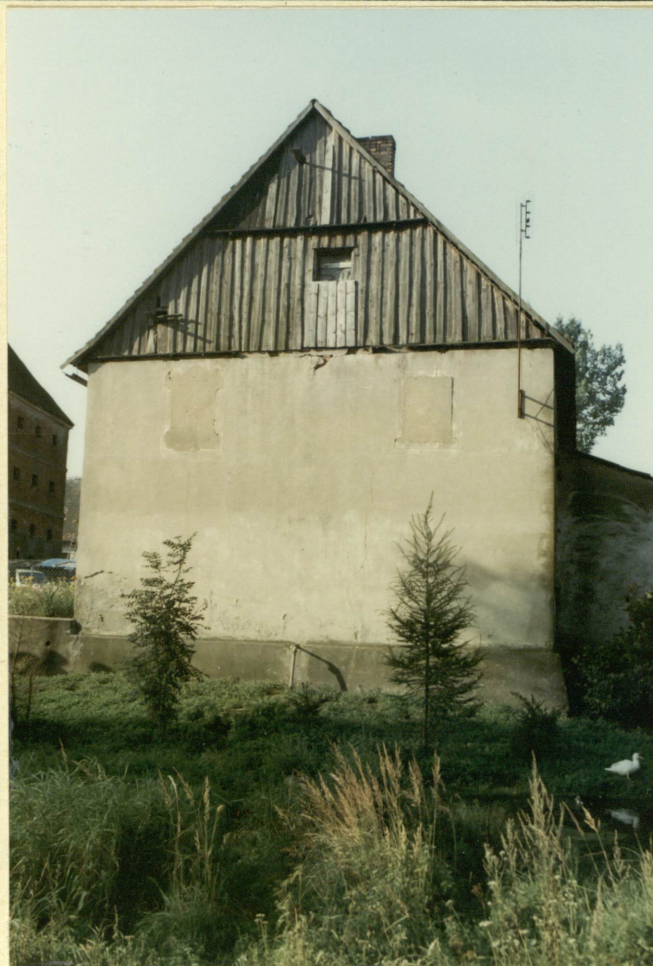
Fot.9. Budynek dawnego  
młyna /14/, ob. dom  
mieszkalny - elewacja  
szczytowa północno-wschod-  
nia - od strony starego  
koryta rzeki Widawy - obec-  
nie z zamurowanymi otworami  
okiennymi i bez śladów  
urządzeń.

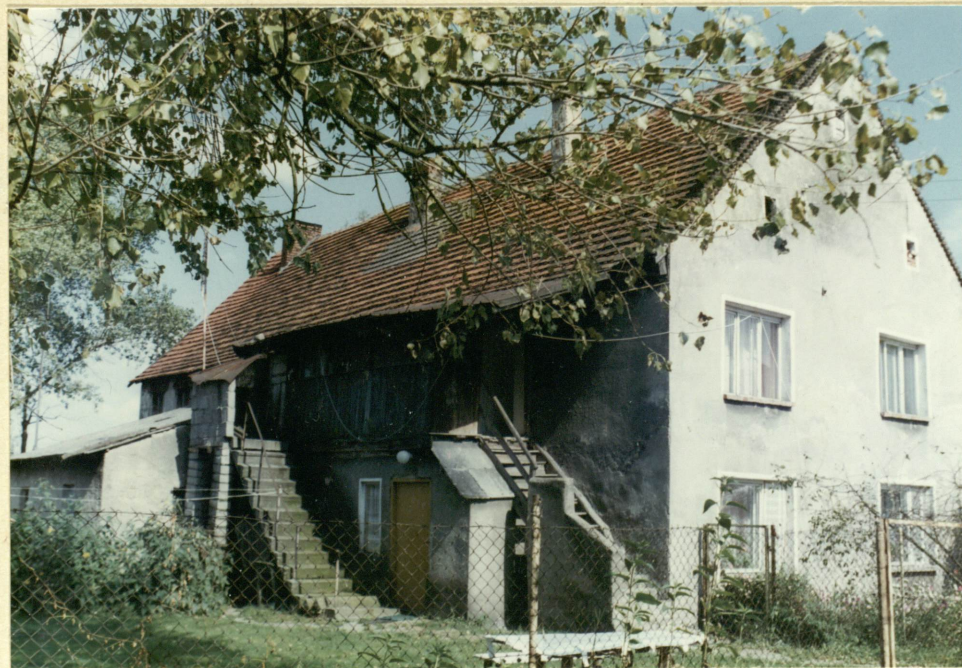
Fot.10. Budynek dawnego młyna /14/, obecnie przebudowanego na dom mieszkalny nr 27a - widok elewacji szczytowej południowo-zachodniej i elewacji dłuższej (tylnej) północno-zachodniej.

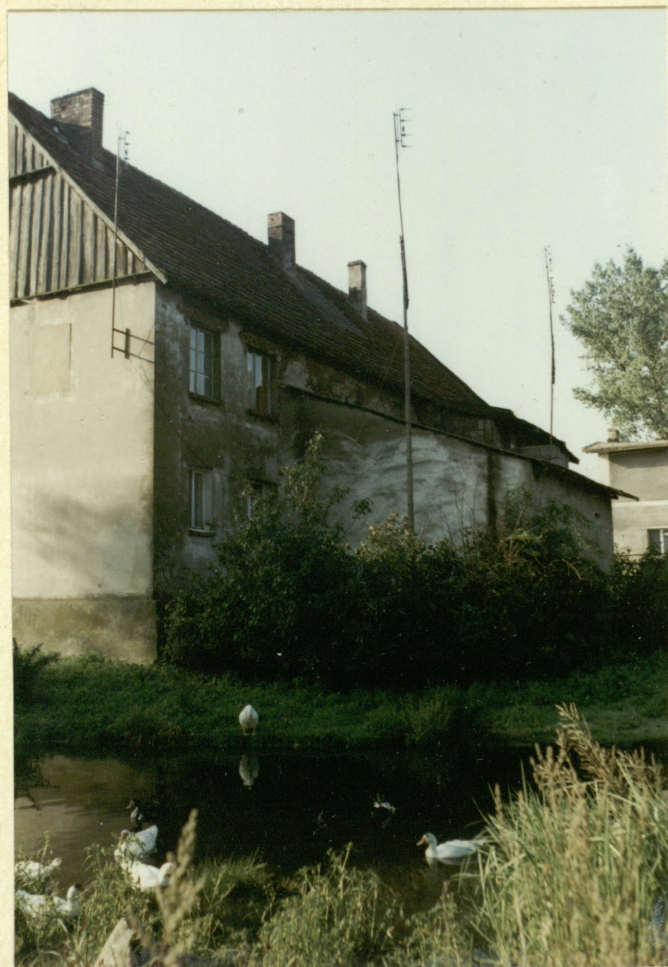
Fot.11. Budynek dawnego młyna /14/, ob. dom mieszkalny nr 27 a - elewacja dłuższa północno-zachodnia widok od strony starego koryta rzeki Widawy.

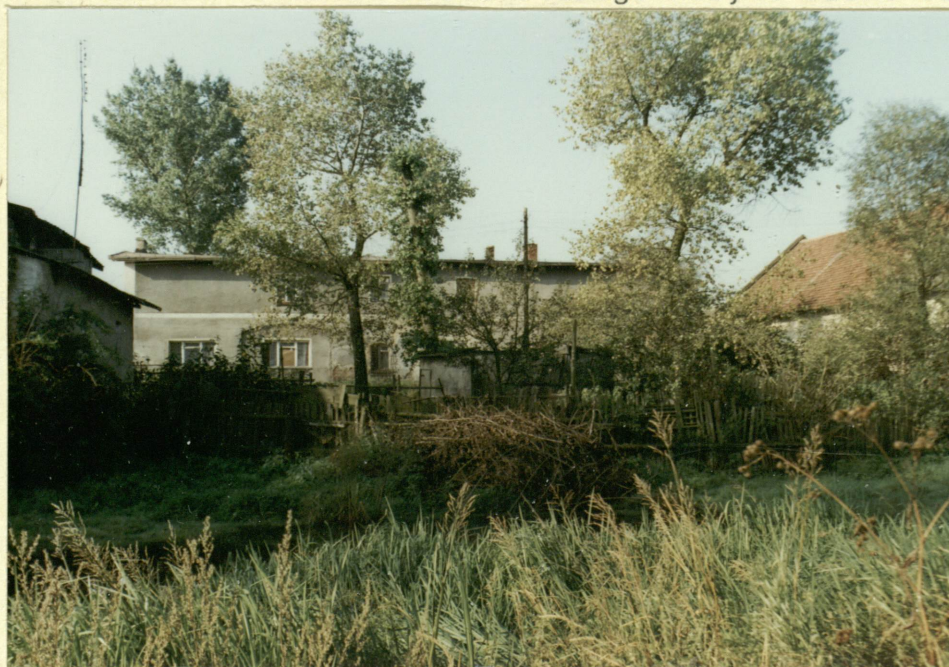
Fot.12. Widok z terenu starego koryta rzeki Widawy w kierunku

południowo-zachodnim;  
pomiędzy budynkiem  
młyna /14/ (od lewej)  
a budynkiem stodoły  
/15/ (od prawej)  
widać budynek kuźni  
i stolarni /16/,  
jego elewacji dłuższej  
północno-wschodniej.

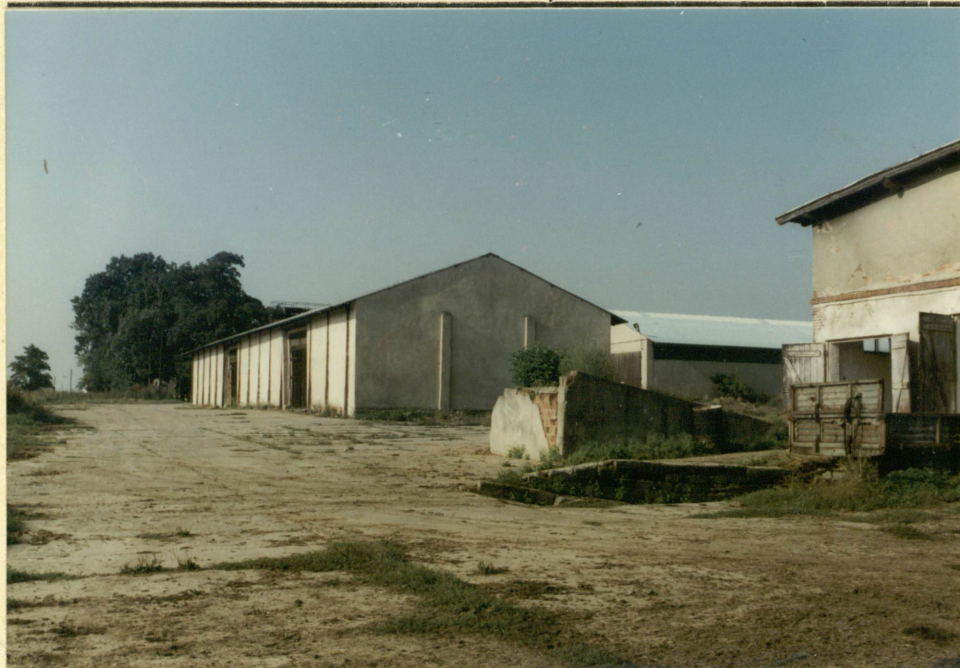
Fot.13. Południowo-wschodnia krawędź założenia dworskiego widok od strony północnej w kierunku południowym (pd.-zach.) - stodoła /5/.

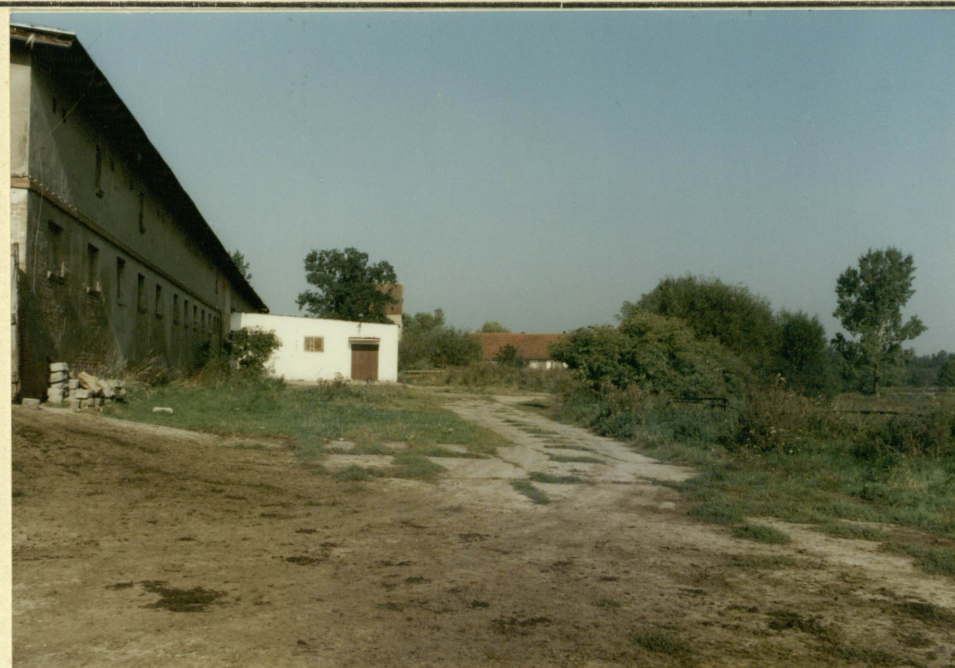
Fot.14. Północno-wschodnia (północna) krawędź założenia dworskiego - widok w kierunku zachodnim; z lewej strony widać północną elewację obory-stajni /4/, a w oddali spichlerz /2/ i budynek młyna /14/.

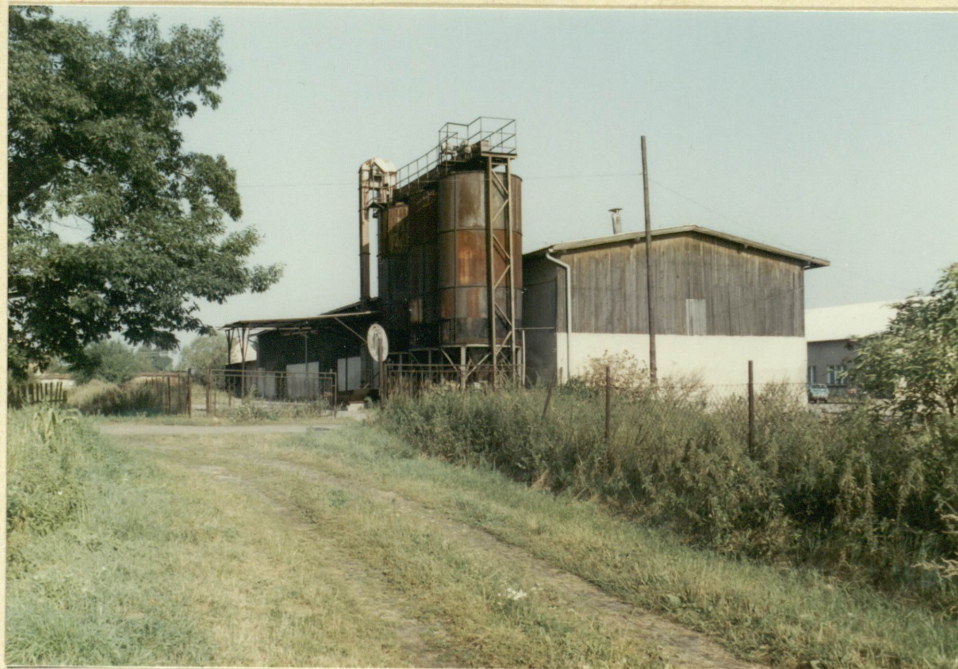
Fot.15. Widok ogólny założenia dworskiego od strony południowo-wschodniego (południowego) narożnika - widok na zabudowę wzdłuż pd. krawędzi podwórza. Obory przebudowane na szopy /6/.

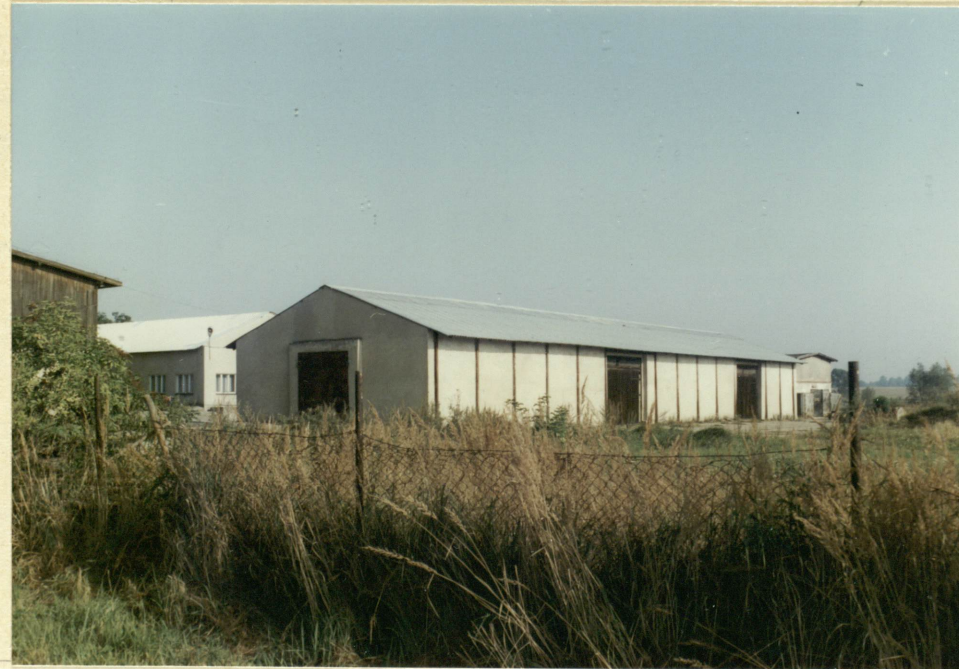
Fot.16. Widok ogólny założenia dworskiego od strony pd.-wsch. (południowego) narożnika - widok na zabudowę wzdłuż wschodniej krawędzi podwórza stodoła /5/.

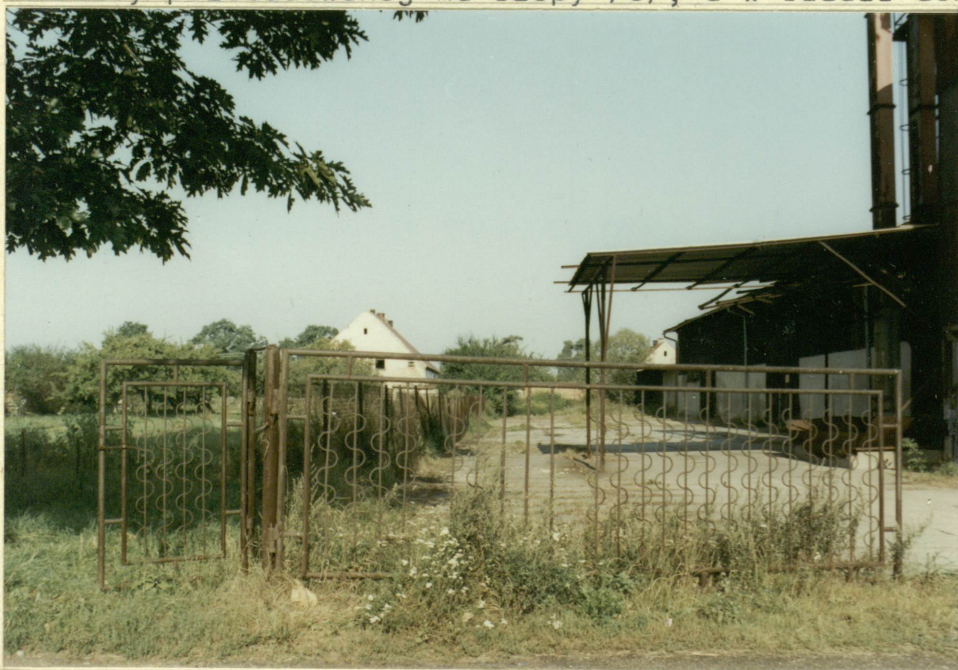
Fot.17. Południowa krawędź założenia dworskiego - od prawej strony południowa elewacja dłuższa obory przebudowanej na szopy /6/, a w oddali dom mieszkalny /9/ i fragment domu mieszkalnego /13/.

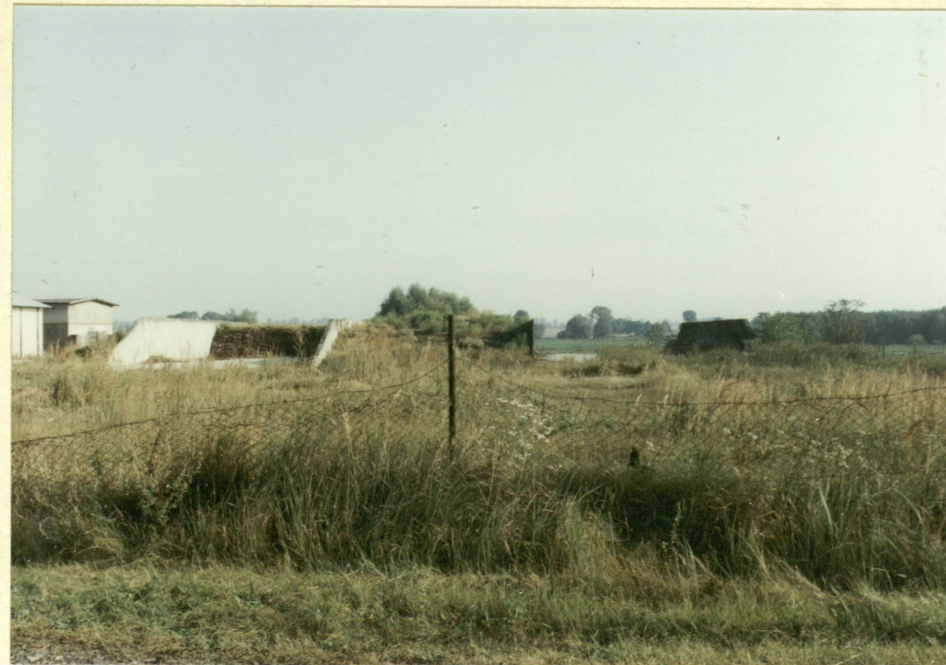
Fot.18. Silosy przejazdowe /19/ usytuowane na wschód od podwórza folwarcznego, widok w kierunku pn.

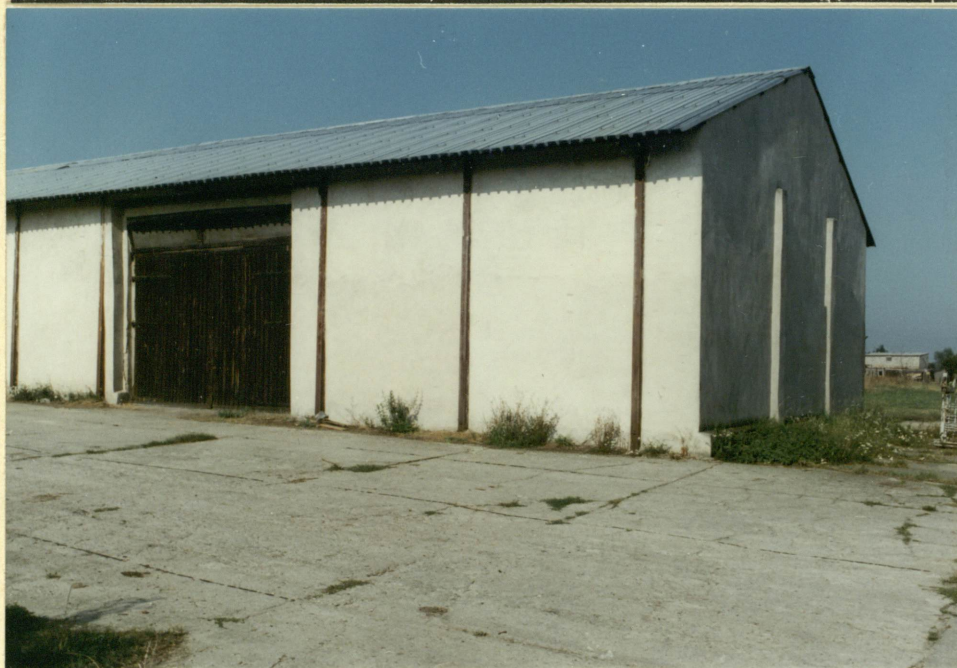
Fot.19. Północna część stodoły /5/ - widok od strony wschodniej - ciemne pionowe pasy widoczne na elewacji dłuższej to stalowe wzmocnienia ścian.

- /5/ STODOŁA - murowana, otynkowana, ze stalowymi wzmocnieniami ścian, dach kryty blachą trapezową ocynkowaną.
- /6/ OBORY, ob. szopy i magazyny - ściany przyziemia murowane, otynkowane, wyżej zapewne drewnane, oszalowane deskami, dach kryty blachą trapezową.

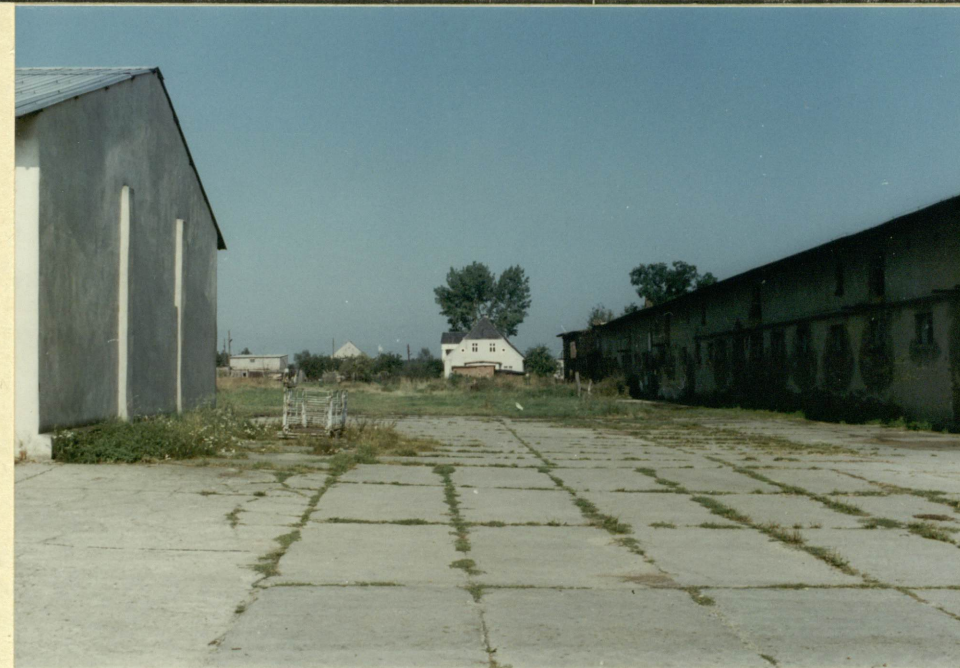
Fot.20. Otwarcie widokowe przy północno-wschodnim narożniku podwórza - widok w kierunku wschodnim wzdłuż północnej krawędzi podwórza; od prawej strony - elewacja dłuższa południowa obory-stajni /4/, a w oddali wschodnia ściana szczytowa dworu /1/.

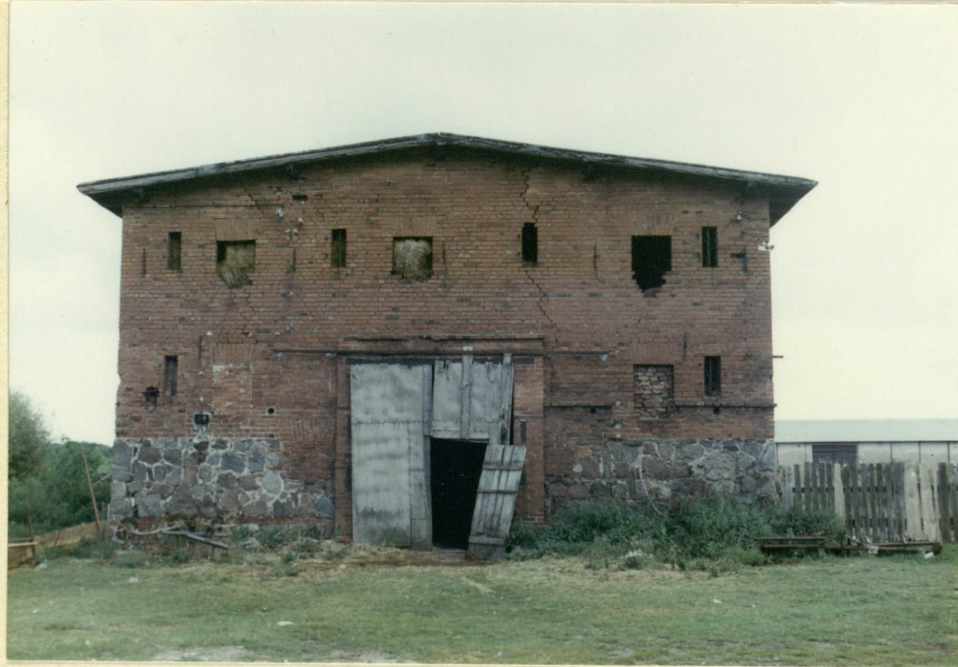
Fot.21. OBORA-STAJNIA /4/ - elewacja szczytowa zachodnia.

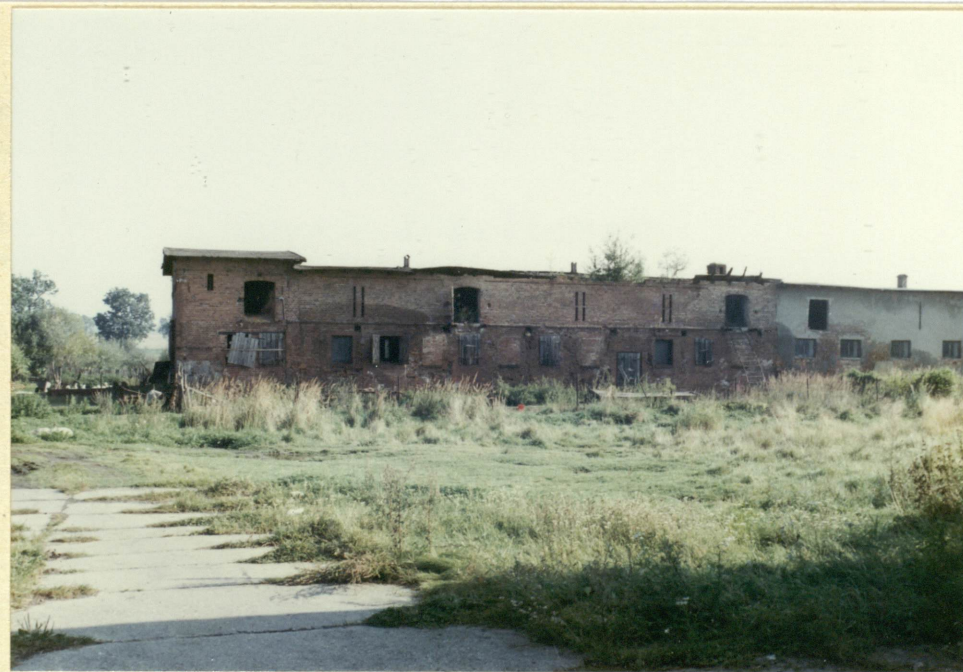
Fot.22. OBORA-STAJNIA /4/ - zachodni fragment elewacji południowej doprowadzony do całkowitej ruiny dach zawalony do wnętrza budynku (własność prywatna).

- /4/ OBORA - STAJNIA, murowana z cegły, otynkowana z wyjątkiem części zachodniej, w której strefa przyziemia oblicowana jest kamieniem polnym łamanym dużym, nieregularnych kształtów, a wyżej zachowane są elewacje ceglane. Wnętrze nakryte sklepieniami odcinkowymi założonymi na dźwigarach stalowych, sklepienia o bardzo niskiej strzałce (prawie płaskie), o dźwigarach podpartych dwoma podciągami z dwuteowników, każdy spoczywa na rzędzie stalowych podpór utworzonych z dwóch ceowników; dach drewniany, kryty papą; nad zachodnią częścią dziurawy.

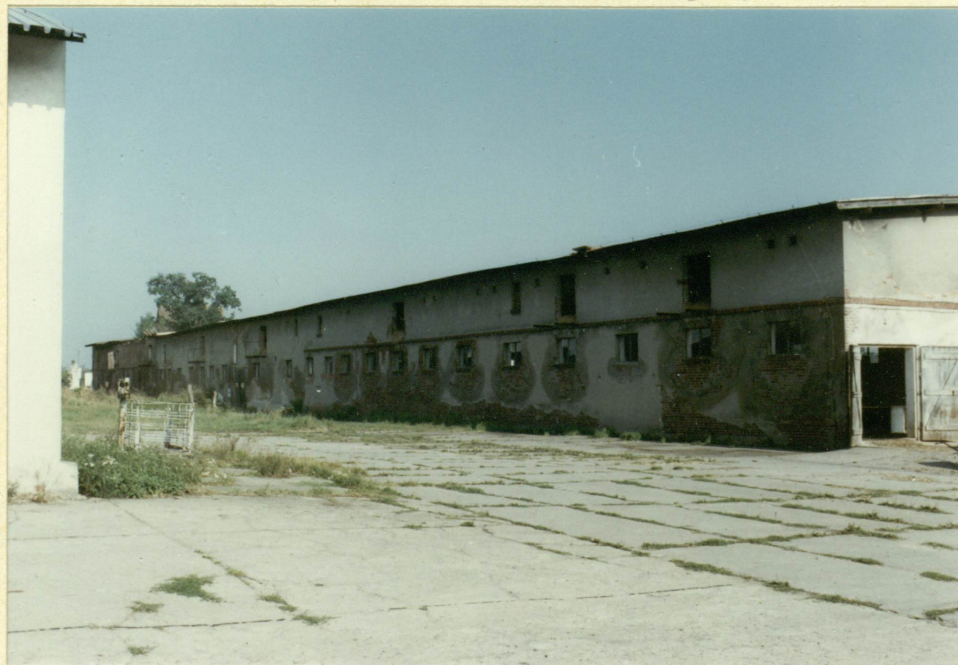
Fot.23. OBORA-STAJNIA /4/ - elewacja południowa - widok od strony wschodniej. Wschodnia i środkowa część budynku (własność Rolniczej Spółdzielni Produkcyjnej)

jest użytkowana zgodnie z pierwotnym przeznaczeniem jako obora, stąd na bieżąco remontowana i utrzymana we względnie dobrym stanie technicznym.

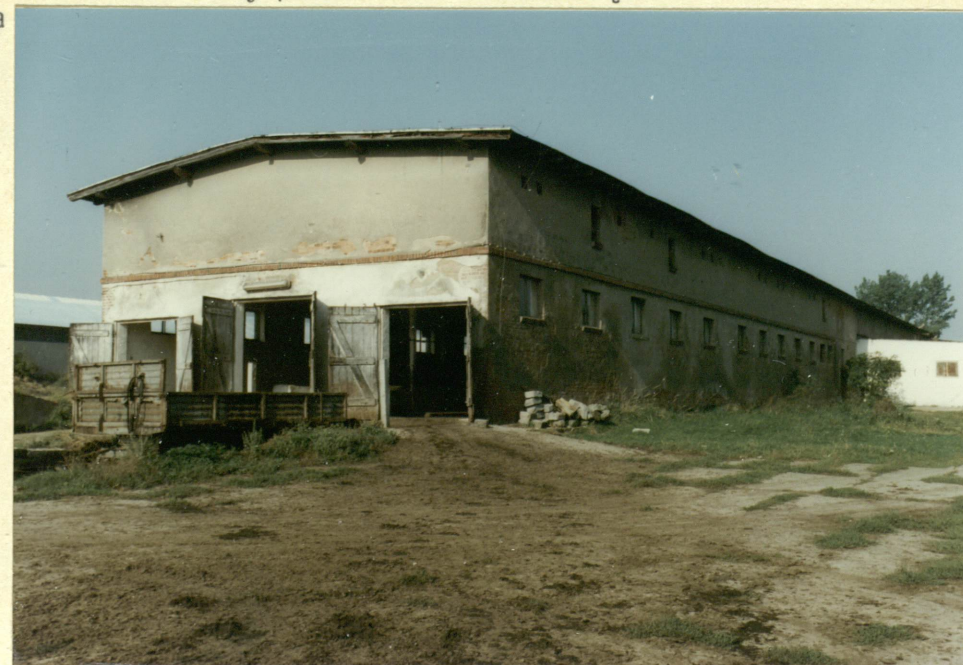
Fot.24. OBORA-STAJNIA /4/ - widok ogólny od strony wschodniej na elewację szczytową wschodnią i dłuższą północno-wschodnią.

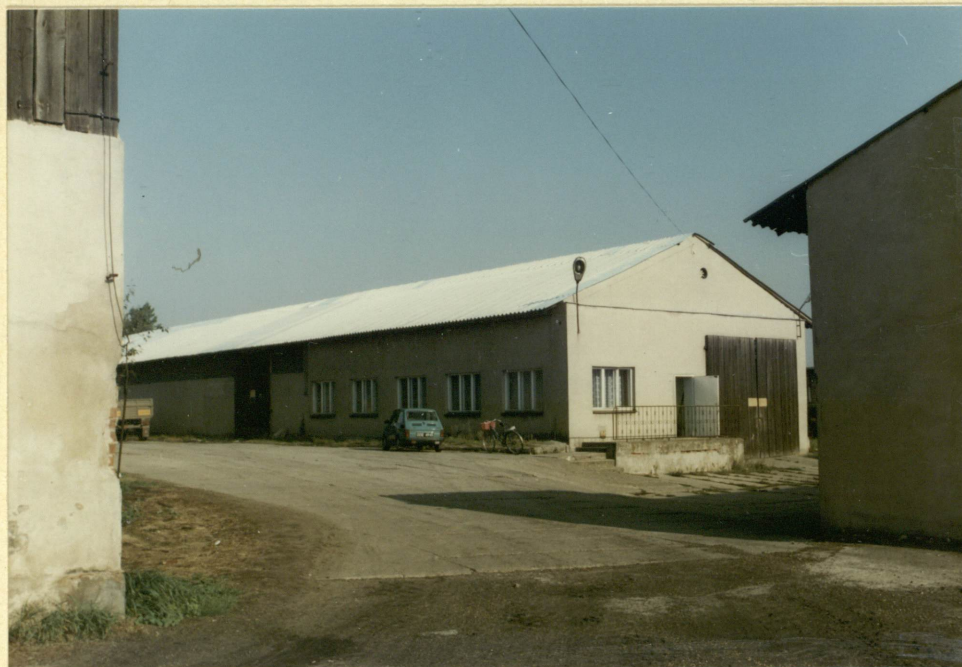
Fot.25. Otwarcie widokowe w południowo-wschodnim narożniku podwórza - wewnątrz podwórza stoi wydłużony budynek dawnej wiaty później zamienionej na biura i magazyny /8/ - wschodnia ściana szczytowa i fragment elewacji dłuższej południowej.

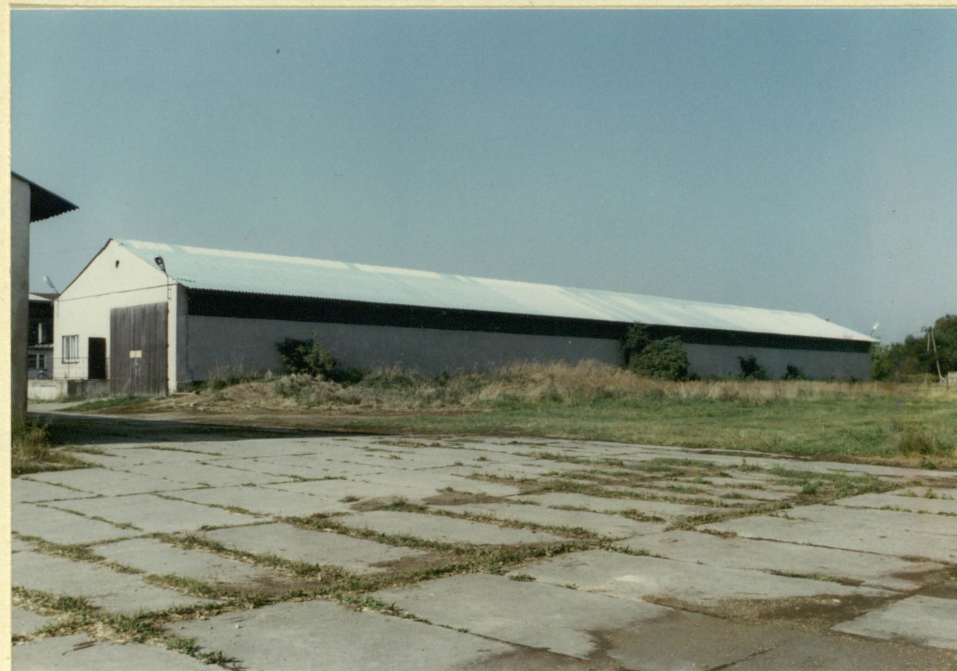
Fot.26. Wnętrze podwórza folwarcznego - widok od północno-wschodniego narożnika podwórza w kierunku południowo-zachodnim - budynek wiaty /8/ - północna elewacja dłuższa i wschodnia elewacja szczytowa.

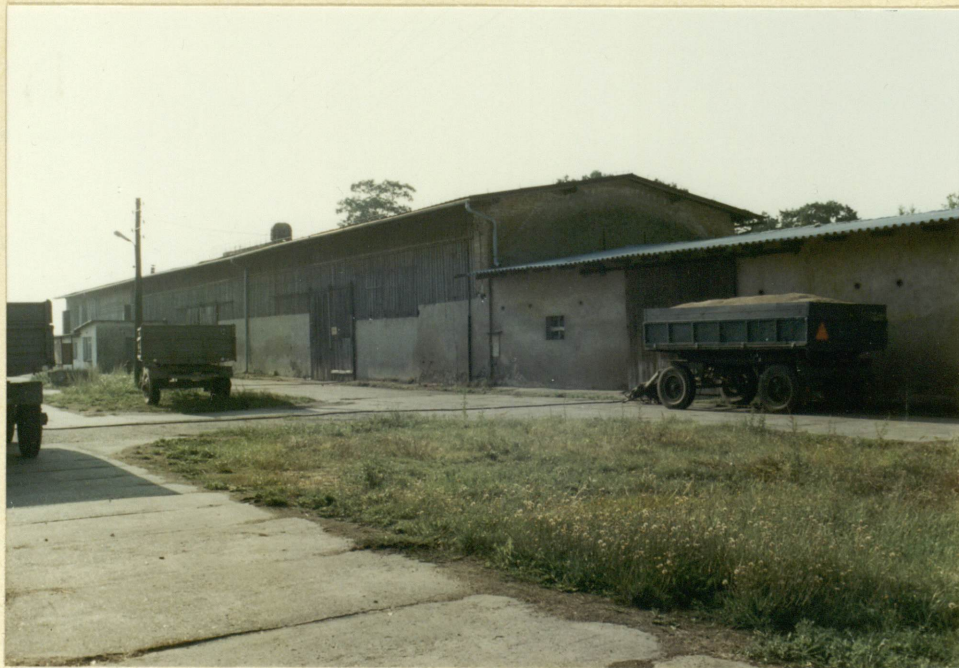
Fot.27. Wnętrze podwórza folwarcznego - budynek obory przebudowanej na szopy i magazyny /6/ wschodnia część jest wyższa - widok na elewację dłuższą północną.

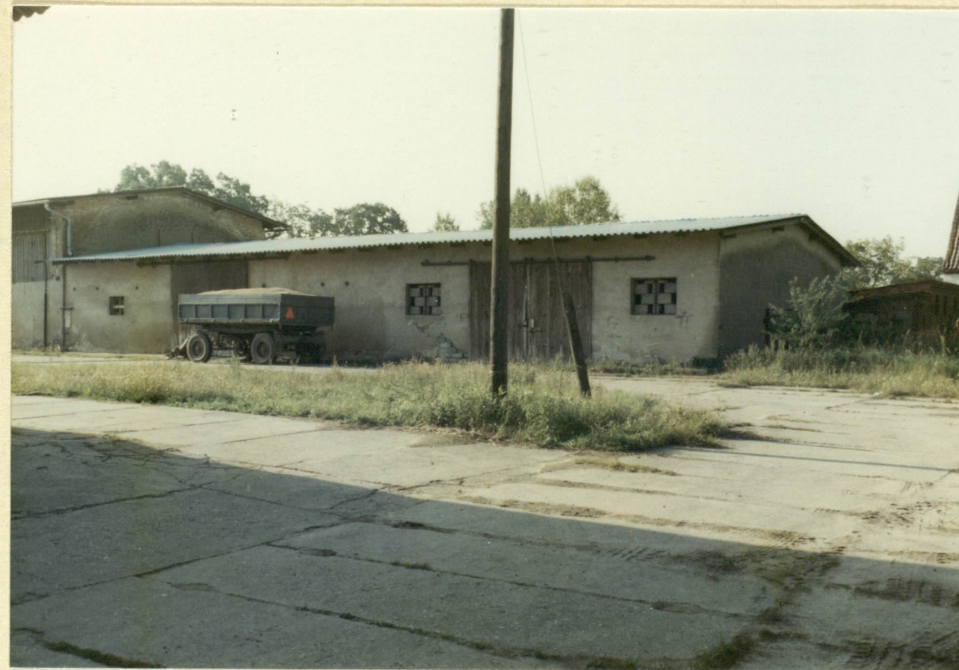
Fot.28. Wnętrze podwórza folwarcznego - budynek obory przebudowanej na szopy i magazyny /6/ - zachodnia część jest niższa - północna elewacja dłuższa i wschodnie elewacje szczytowe.

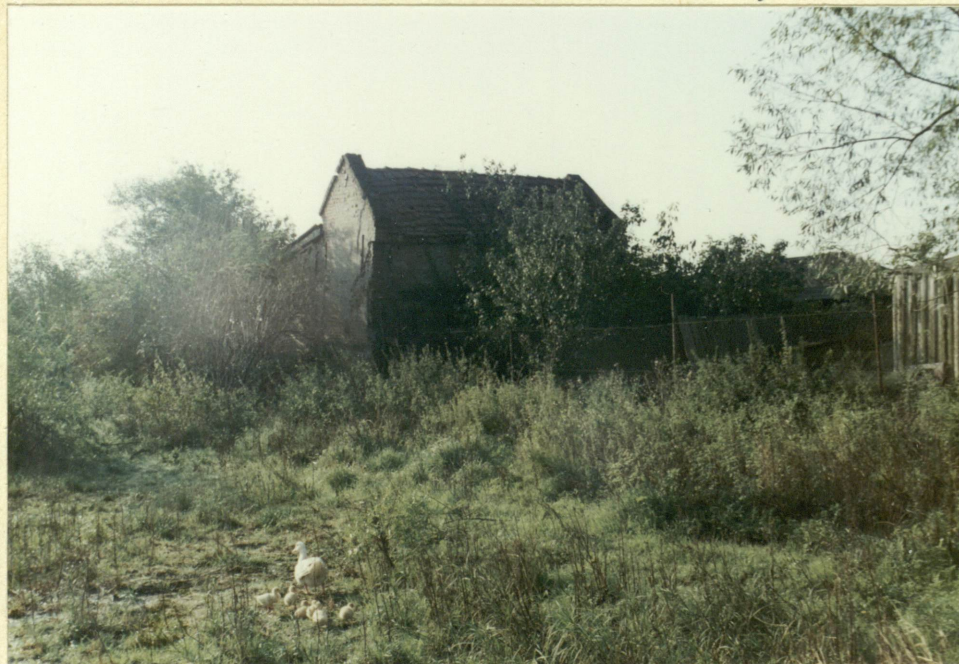
Fot.29. Piekarnik /3/ - widok od strony zachodniej.

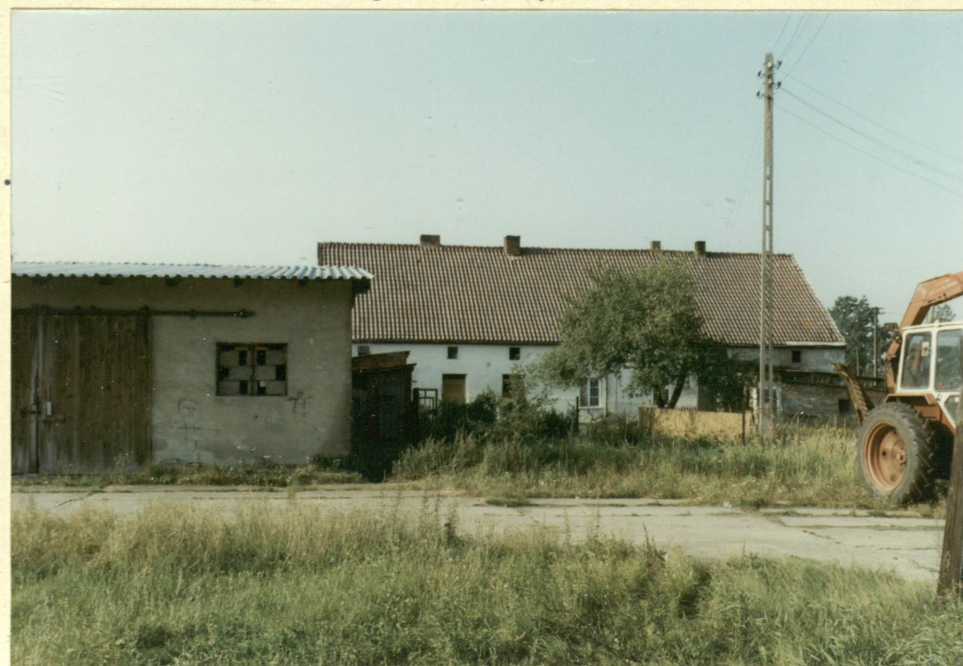
Fot.30. Z wnętrza podwórza przez otwarcie widokowe w południowej krawędzi (przy zachodnim naroż-

niku podwórza widać dom mieszkalny /9/ - jego elewacja północna.

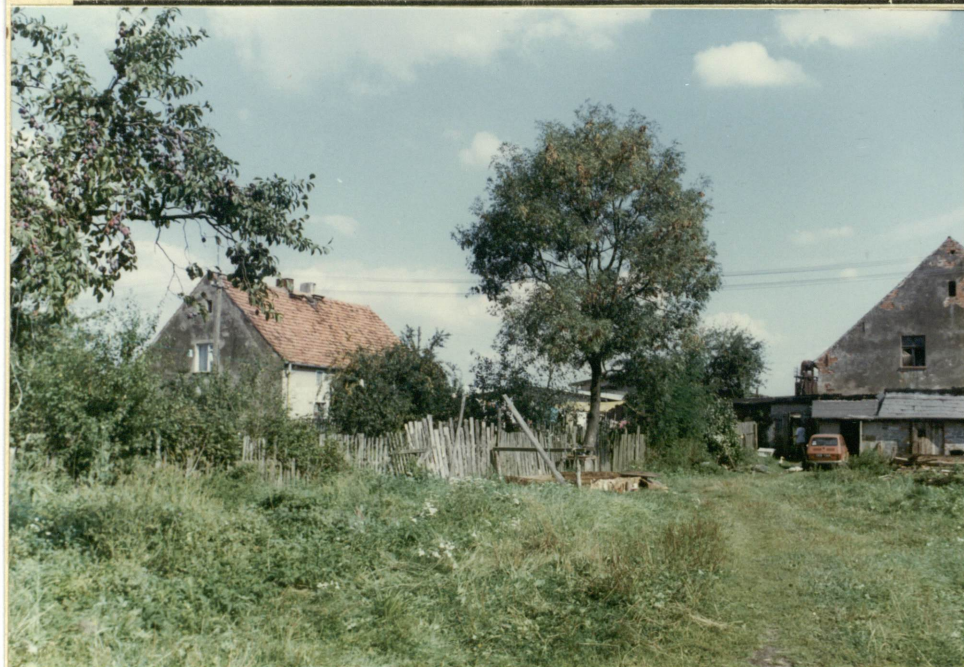
Fot.31. Fragment kolonii mieszkalnej - część położona przy południowo-zachodnim narożniku podwórza - od lewej widać: dom mieszkalny /13/ i fragment ściany szczytowej domu /9/; oba te budynki obecnie są połączone wtórną niską zabudową gospodarczą: garażami /11/ i szopą /12/.

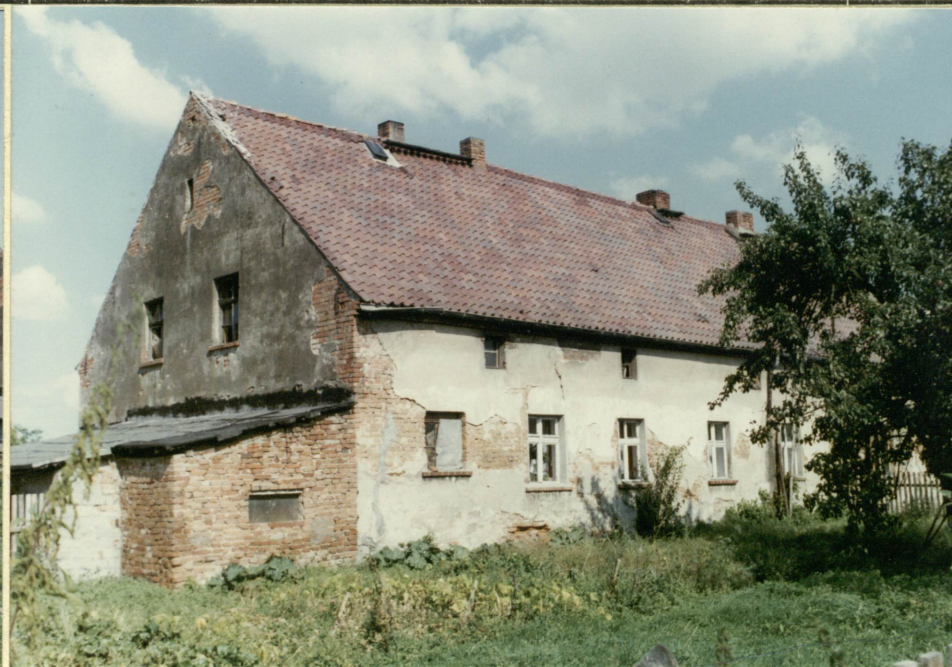
Fot.32. Dom mieszkalny /9/ - elewacja szczytowa zachodnia i dłuższa południowa.

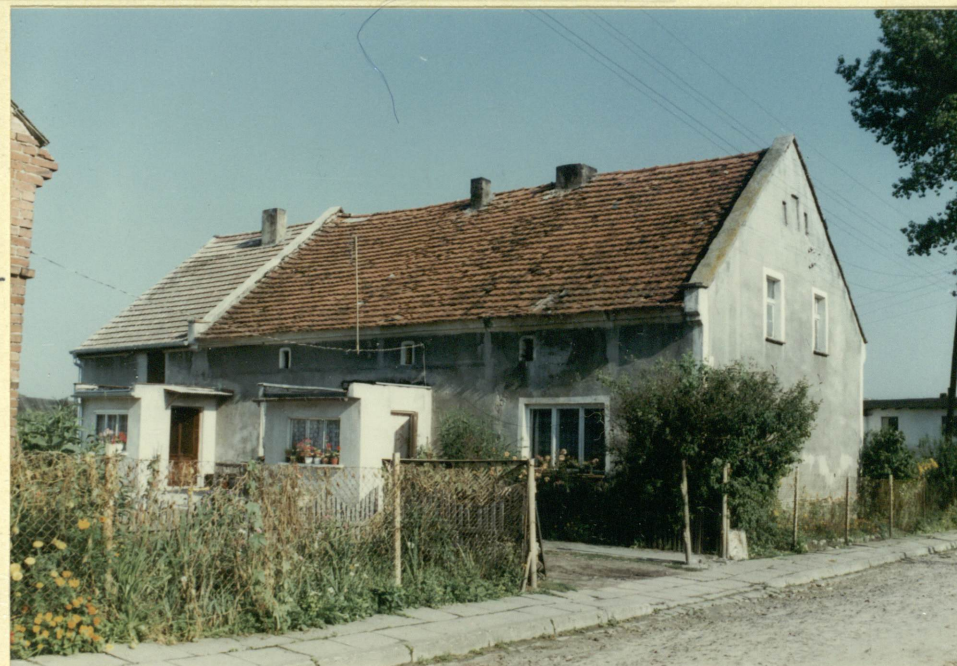
Fot.33. Dom mieszkalny /17/ - elewacja szczytowa wschodnia i dłuższa południowa.
