A B C D E F G H I J K L L M N O P R S T U V W X Y Z Nr

ZESPÓŁ DWORSKO-FOLWARCZNY

XVIII-XIX w.

LUBSKA

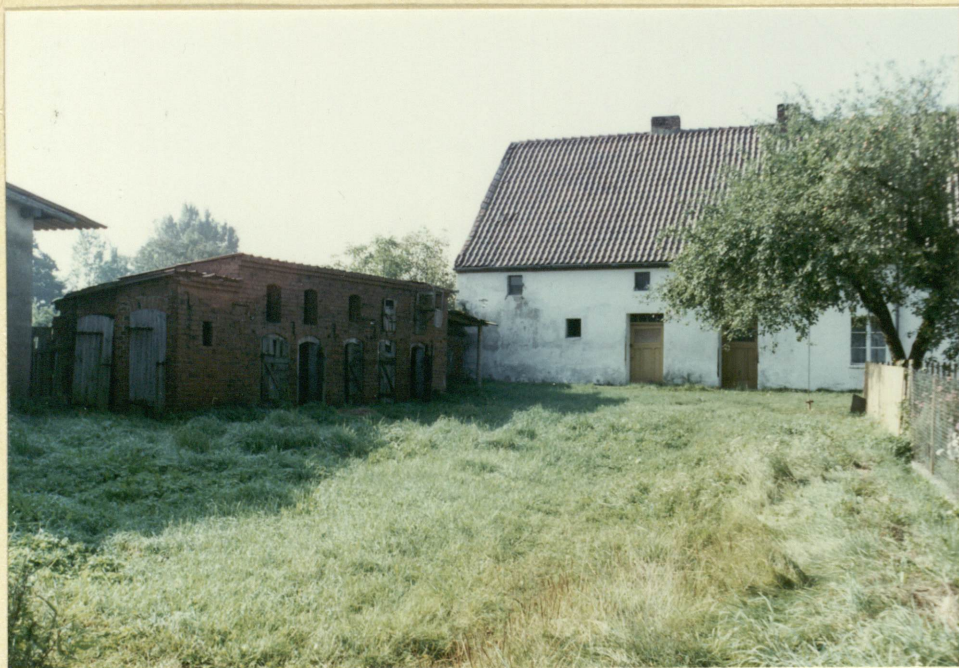
Fot.34. Komórki gospodarcze /10/ przy domu mieszkalnym /9/ widok od strony północnej.

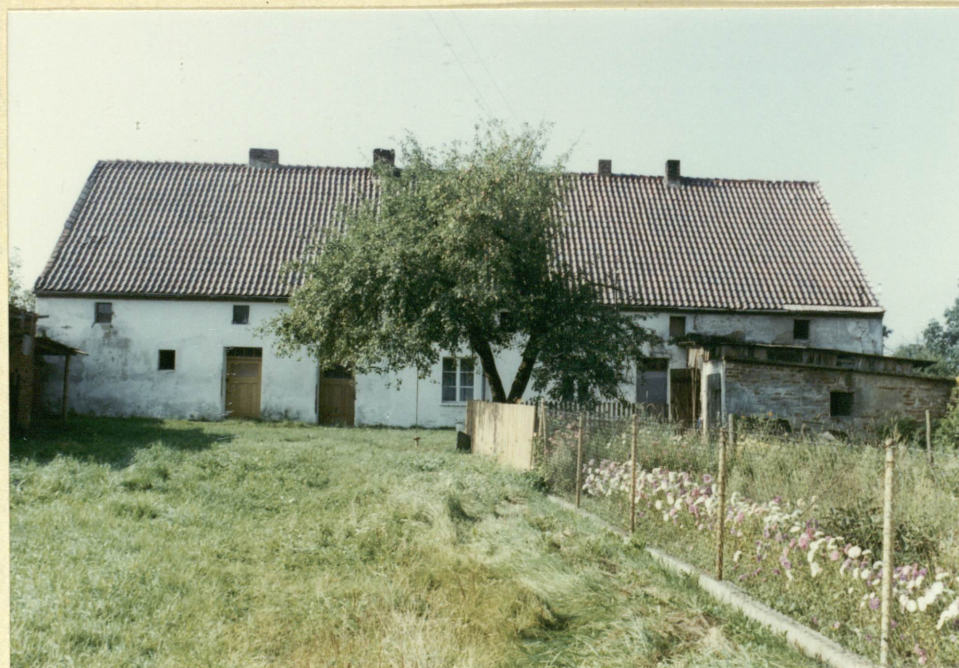
Fot.35. DOM MIESZKALNY /9/ - elewacja północna i garaże /11/ (z prawej strony).

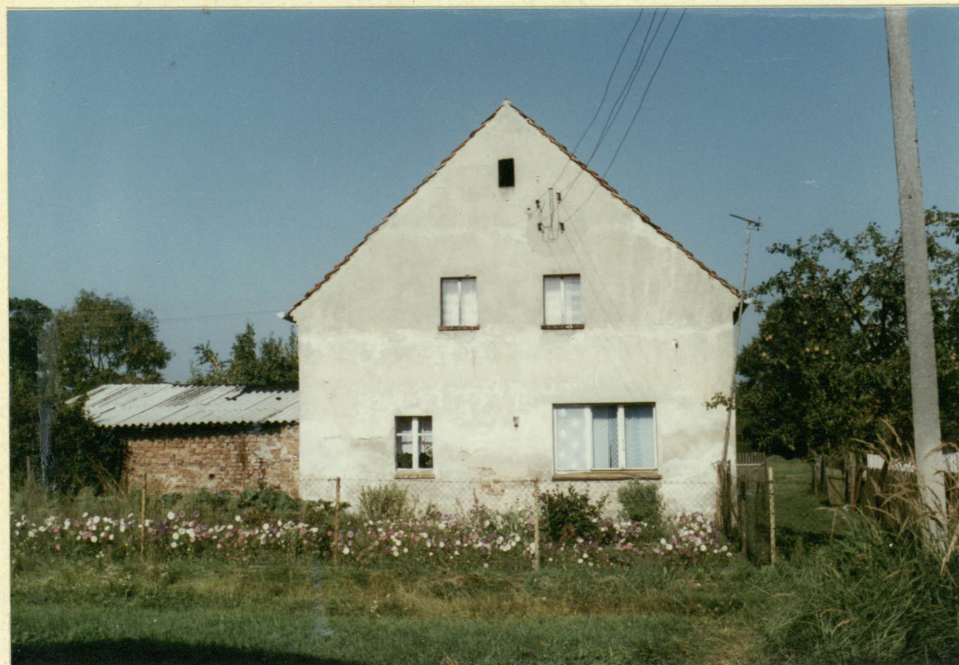
Fot.36. Szopy /12/ i elewacja szczytowa wschodnia domu mieszkalnego /13/.

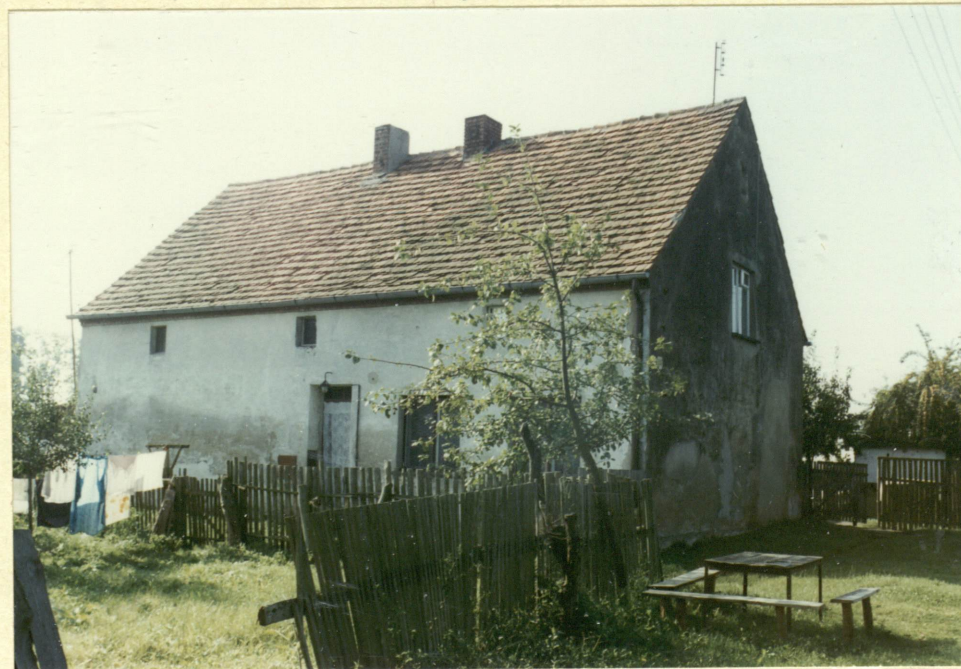
Fot.37. Dom mieszkalny /13/ - elewacja dłuższa północna i szczytowa zachodnia.

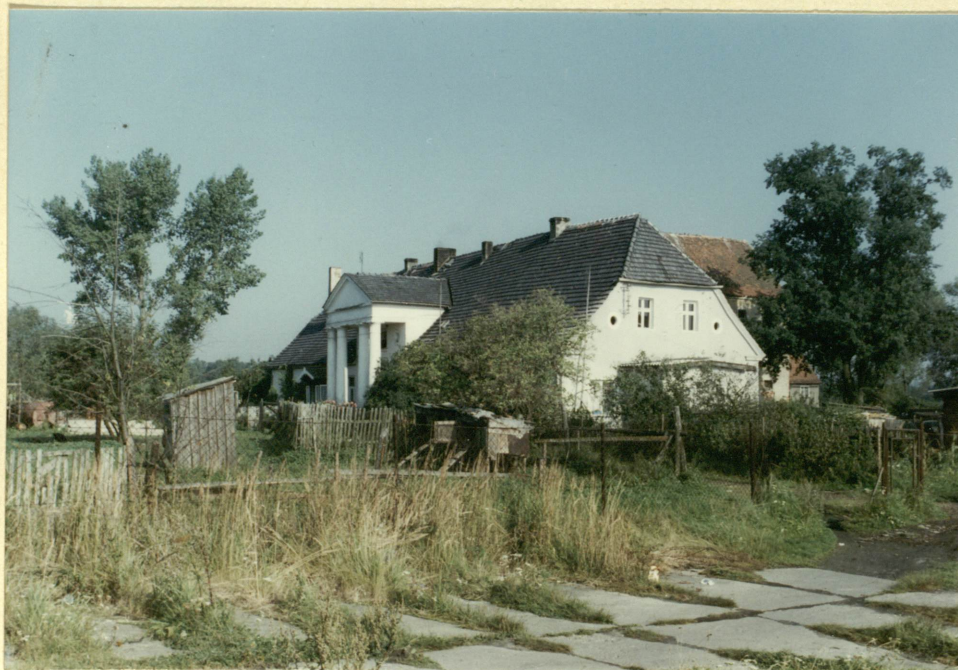
Fot.38. Widok ogólny dworu /1/ z dziedzińca folwarcznego.

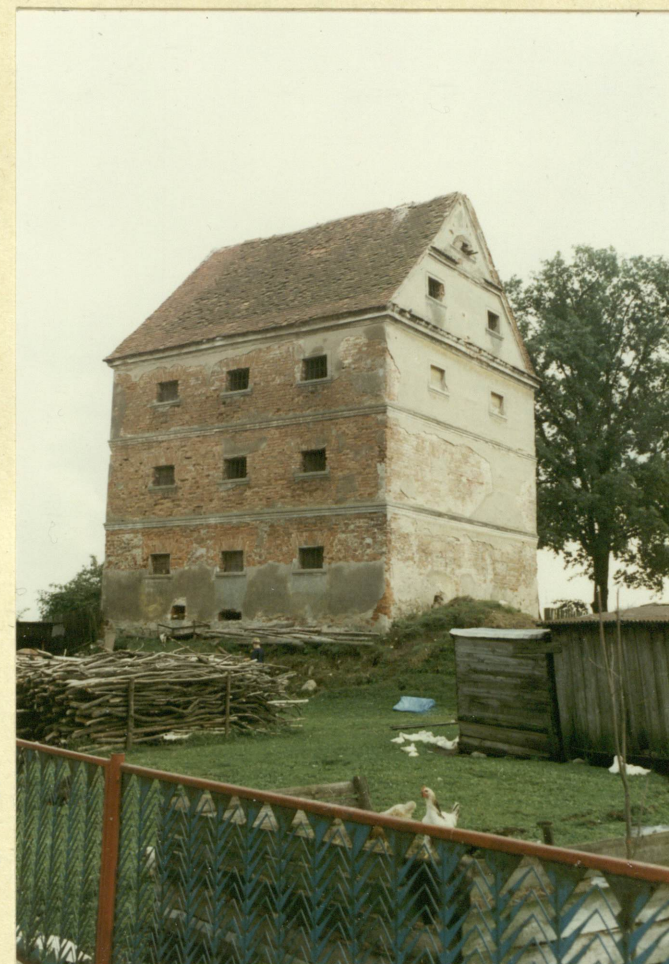
Fot.39. Spichlerz /2/ - widok ogólny z drogi zach. elewacja szczyt.pd. i dłuższa zachodnia.

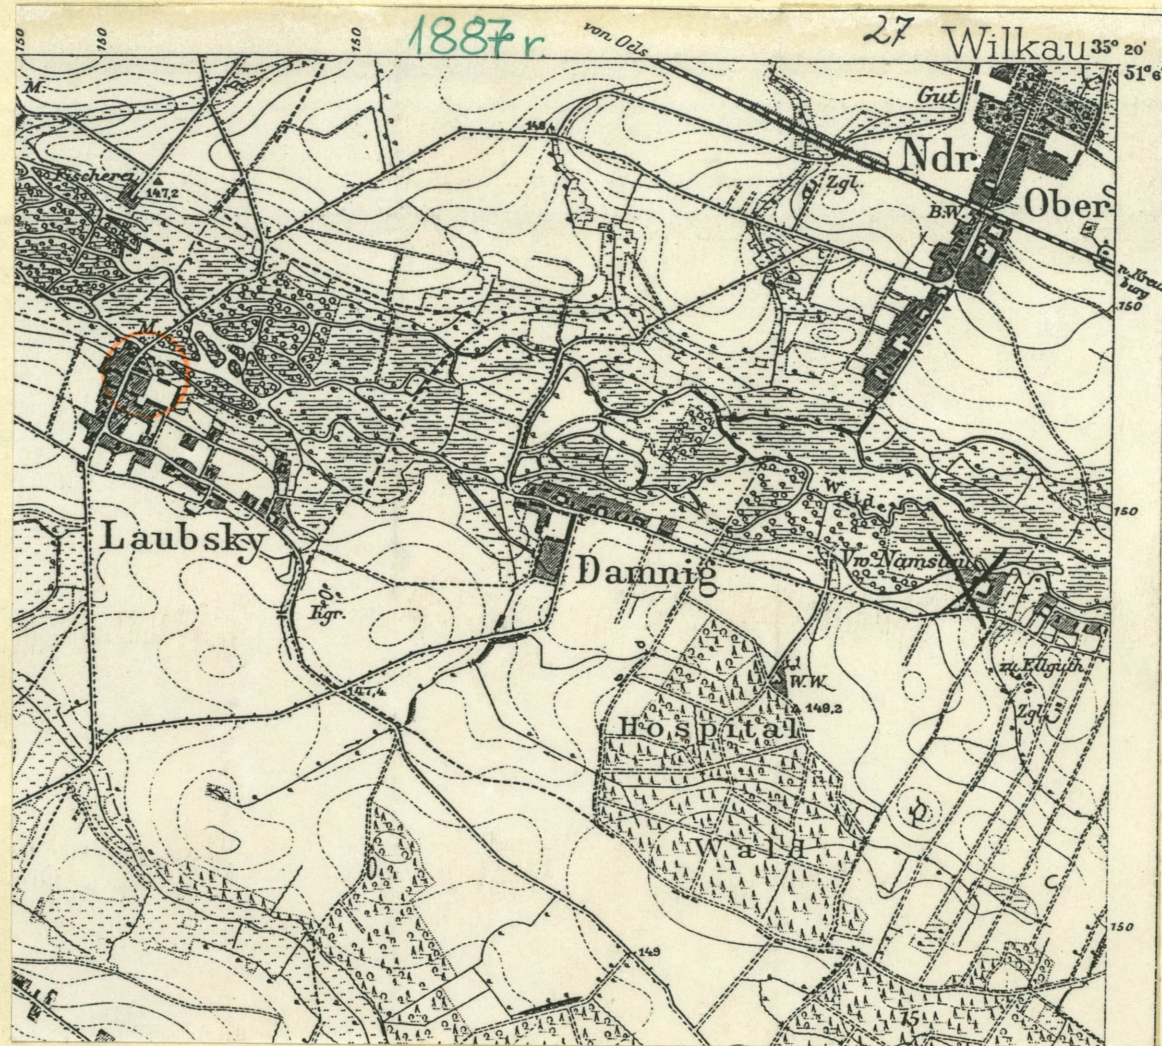
## ZŁOŻENIE DWORSKIE

- 1/ DWÓR, ob. dom mieszkalny nr 24
- 2/ SPICHLERZ
- 3/ PIEKARNIK, ob. budynek gospodarczy
- 4/ OBORA-STAJNIA
- 5/ STODOLA
- 6/ obory, ob. szopy-magazyny
- 7/ szopa
- 8/ wiatra, ob. biura i magazyny
- 9/ DOM MIESZKALNY, ob. nr 22
- 10/ Komórki gospodarcze przy domu nr 22
- 11/ garaże
- 12/ szopy
- 13/ DOM MIESZKALNY, ob. nr 23
- 14/ MŁYN, ob. dom mieszkalny nr 27a
- 15/ STODOLA, później pomieszczenia mieszkalne dla pracowników sezonowych, ob. dom mieszkalny nr 26-2

- /16/ KUŹNIA-STOLARNIA, ob. dom mieszkalny nr 25a
- /17/ Dom mieszkalny nr 1
- /18/ budynek gospodarczy
- /19/ silosy przejazdowe

- /20/ boisko sportowe
- /21/ nowy budynek gospodarczy
