GORZELNIA "3"

3. Miejscowość
MAKOSZYCE

1. Miejscowość Mąkoszyce	2. Obiekt (nazwa jak w karcie) gorzelnia "3"	3. Zawartość wkładki (nazwa obiektu lub materiału uzupełniającego) ciąg dalszy pkt 13, plan sytuacyjny
------------------------------------	--	--

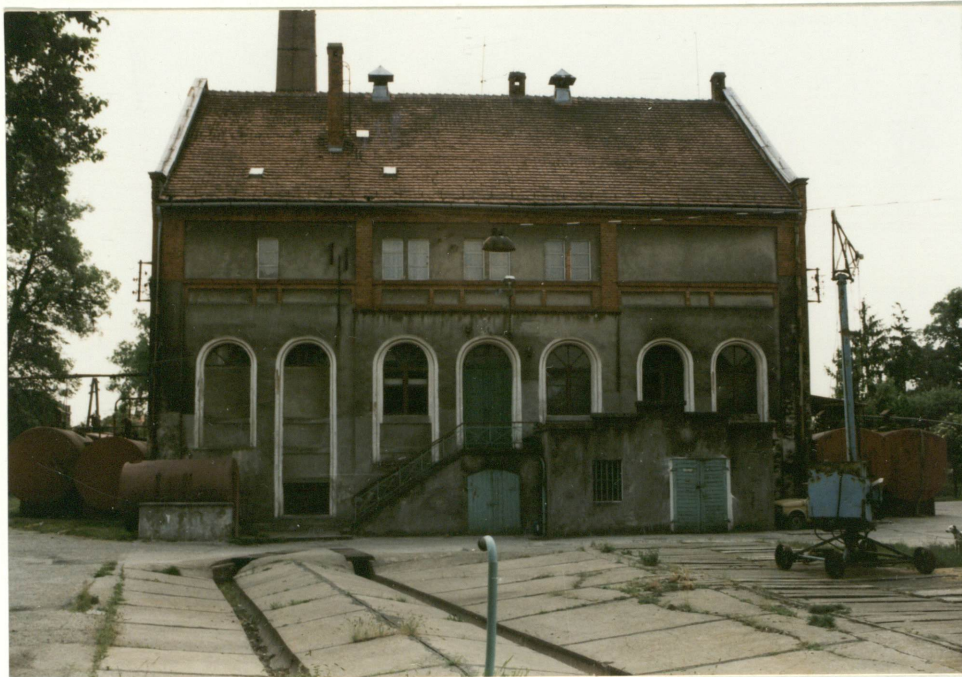
Obiekt oznaczony na planie sytuacyjnym "3" usytuowany jest w pd. wsch. części podwórza, elewacją frontową skierowaną na pn. do wnętrza podwórza. W pobliżu elewacji frontowej znajduje się niewielki budynek, w którym niegdyś znajdował się śrutownik i studnia głębinowa z pompą zaopatrującą w wodę gorzelnię; obecnie budynek ten oznaczony na planie syt. "6" użytkowany jest jako garaż.

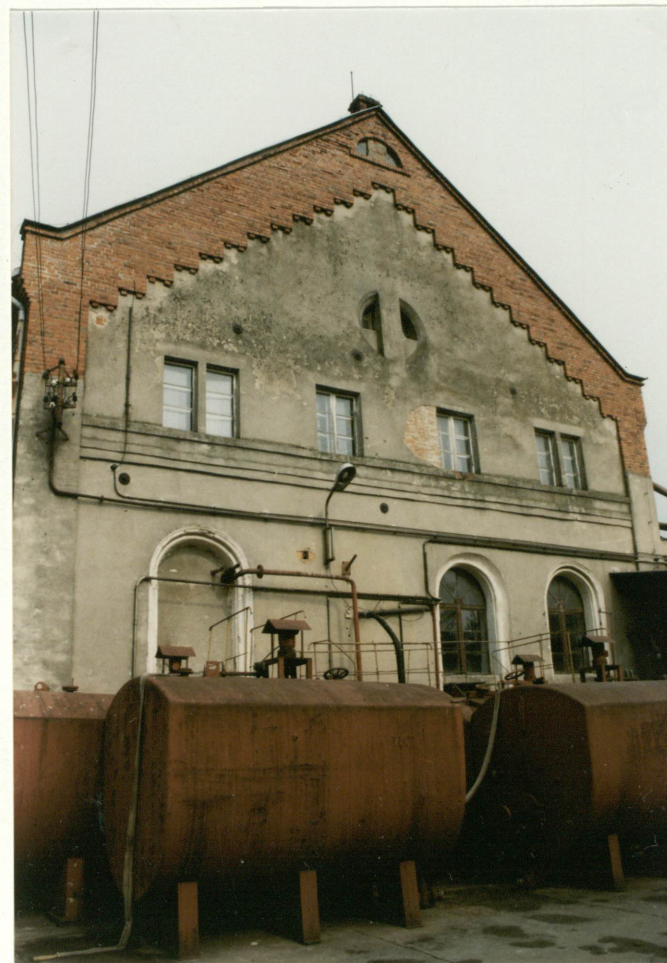
2

1. elewacja frontowa - pn.
2. elewacja boczna - zach.
3. elewacja boczna - wsch.
4. drzwi w elewacji frontowej
5. okno w elewacji frontowej
- 6.i 7. fragmenty wnętrza aparatowni
8. aparatownia - metalowy kocioł na wodę sprzed II wojny
- 9.i 10. fragmenty wnętrza piwnicy
11. poddasze - wieżba dachowa
12. poddasze - betonowy zbiornik na wodę sprzed II wojny
13. tablica poświęcona budowie gorzelni
14. tablica poświęcona przebudowie gorzelni

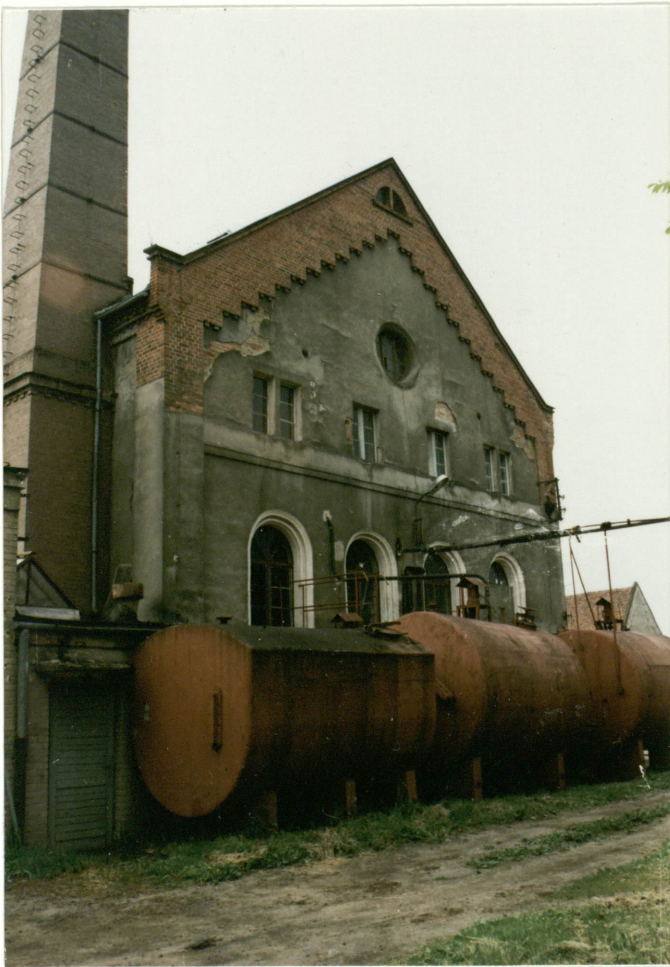
szczytowe (wsch. i zach.) - flankowane lizenami, zdobione otynkowanymi gzymсами odcinającymi partię piętra od parteru i nieotynkowanym fryzem schodkowym przebiegającym poniżej krawędzi szczytu, na osi symetrii w szczytach okienka okrągłe i półokrągłe, niżej 4 prostokątne otwory okien piętra wsparte podstawą na gzymsie a w partii parteru przekryte łukiem pełnym otwory okienne - w elewacji wsch. 4 a w elewacji zach. 2 i 1 blenda okienna, dolne partie elewacji przysłonięte dostawionymi metalowymi zbiornikami.

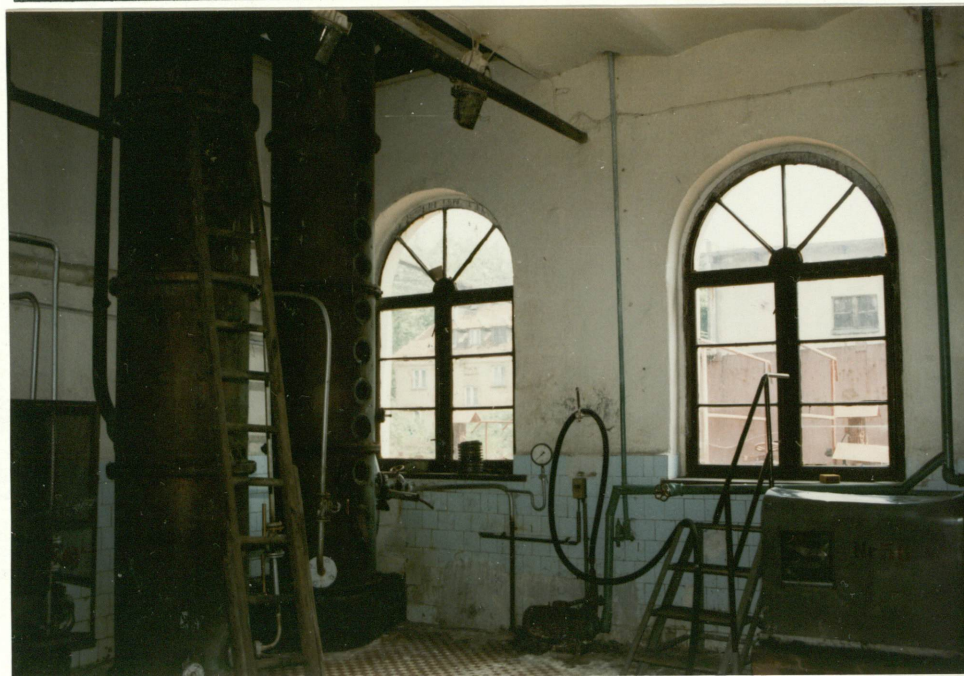
6

dawne urządzenia zlikwidowane, zachowały się do czasów obecnych stalowy nitowany zbiornik na wodę w aparatuwni oraz betonowy zbiornik na wodę umieszczony na strychu.

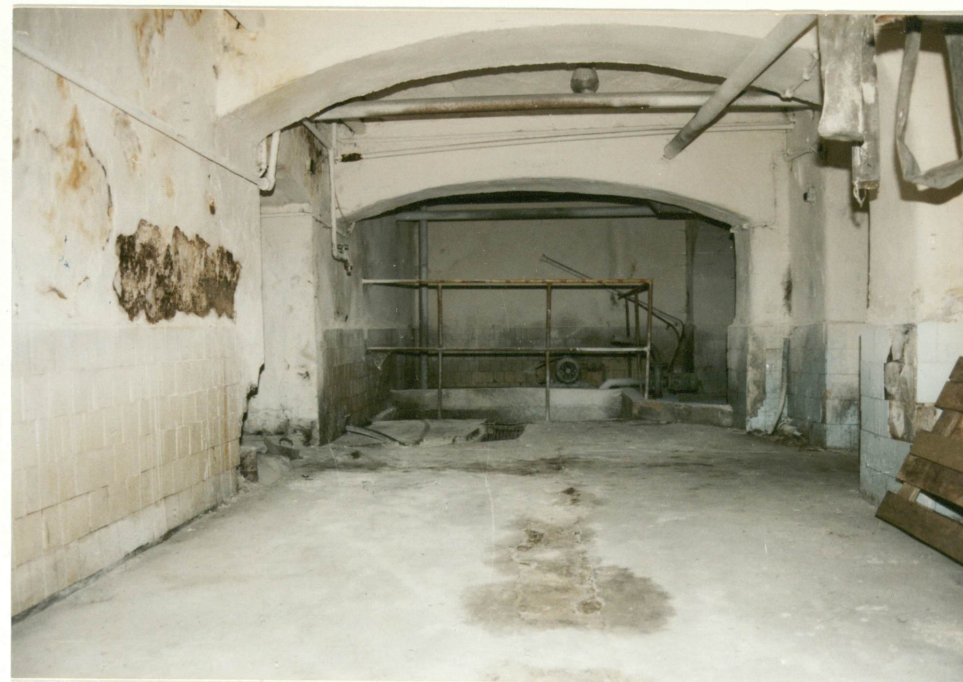
9

stropy - w piwnicy sklepienia odcinkowe na ceglanych przesłach, w pomieszczeniach produkcyjnych odcinkowe na podciągu z dwuteownika, w pomieszczeniach mieszkalnych ceglano odcinkowe oraz betonowe płaskie;

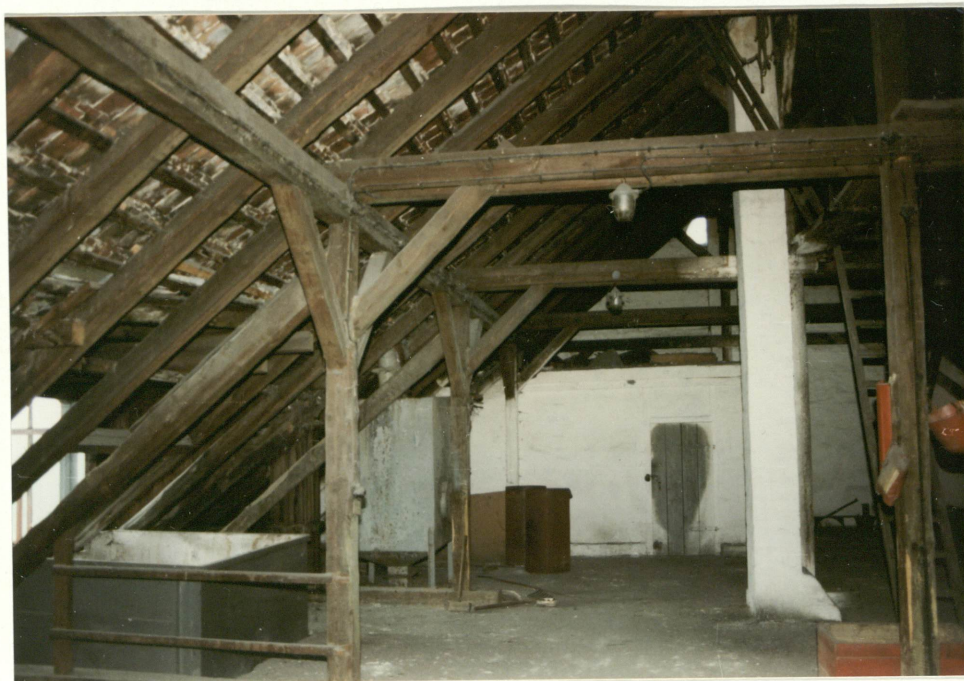
11

więźba dachowa - krokwiowo-płatwiowa z płatwią kalenicową i płatwiami pośrednimi wspartymi na rzędach stolcy z mieczami, usztywniona kleszczami i zastrzałami;

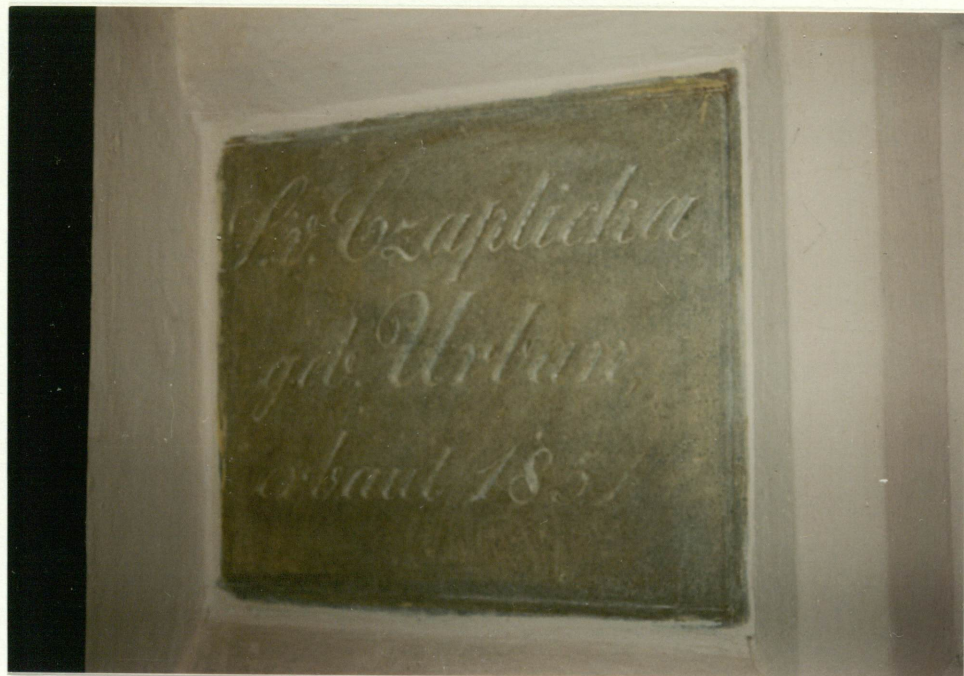
13

Z zachowanych w gorzelnii tablic fundacyjnych wynika, że gorzelnia została zbudowana przez właścicielkę majątku wdowę Czaplicką z domu Urban w roku 1857, a przebudowana przez późniejszego właściciela Kurta Landsberga w roku 1925. Jednak już Knie w roku 1845 wymienia istnienie gorzelnii oraz browaru w Mąkoszycach.
