SPICHLERZ z chlewnią ob. mag. zbożowy /5/

MAŁUJOWICE

1. Miejscowość	2. Obiekt (nazwa jak w karcie)	3. Zawartość wkładki (nazwa obiektu lub materiału uzupełniającego)
MAŁUJOWICE	spichlerz z chlewnią ob mag. zbożowy "5"	c.d. pkt. 13, spis zdjęć, rzuty, zdjęcia

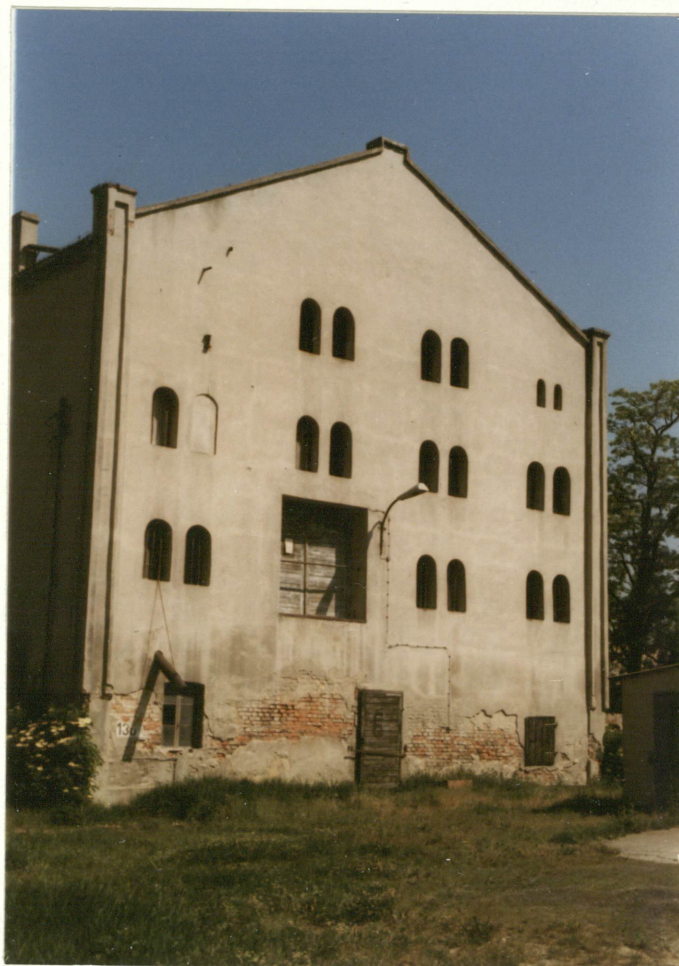
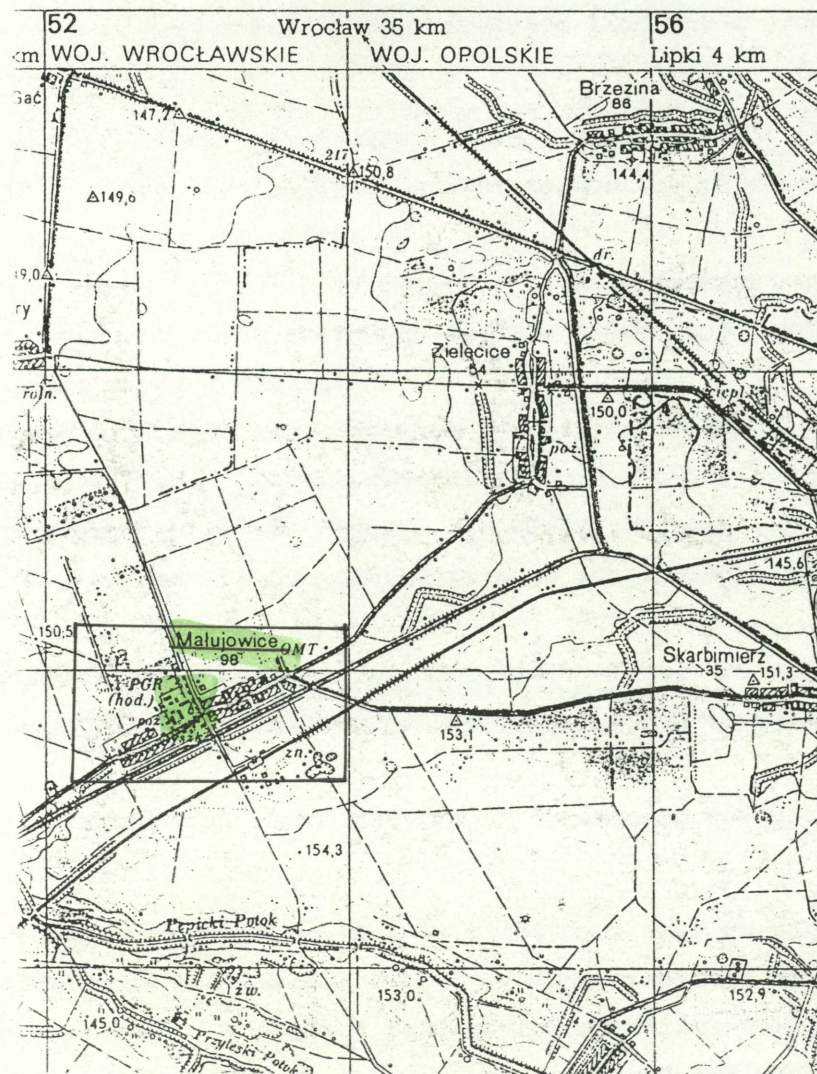
ogólnie stan obiektu dość dobry, widoczne jednak za-
wilgocenie ścian, ubytki cegieł, tynku na pierwszej
kondygnacji

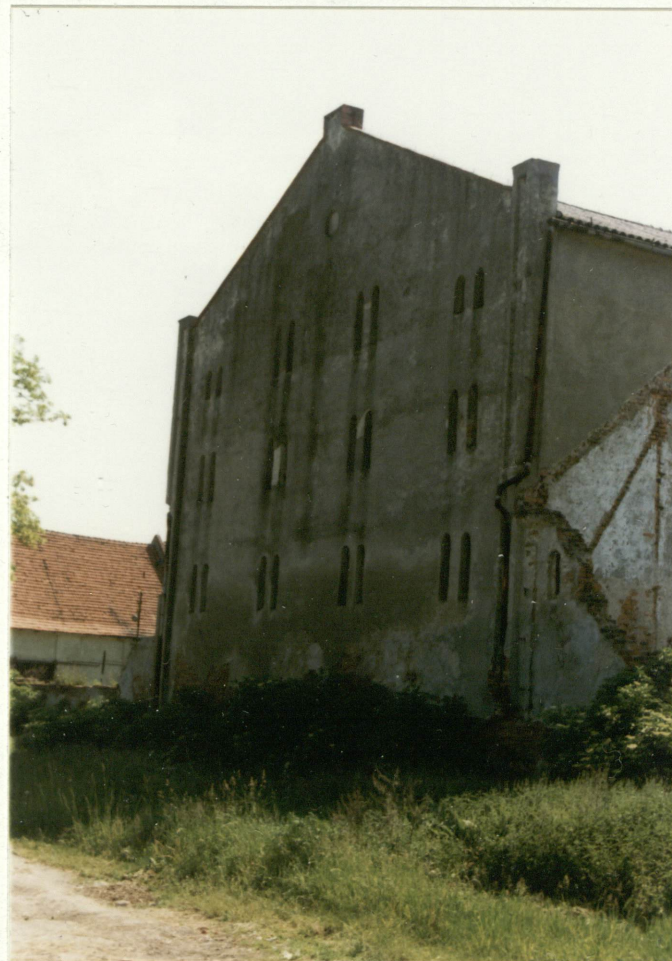
- 1.el.południowo-wschodnia
- 2.el. północno-zachodnia
- 3.el. południowo-zachodnia
- 4.el. północno-wschodnia
- 5.wejście do chlewni - I kondygnacja spichlerza od południowego-zachodu
- 6.wnętrze spichlerza - okna od pld.-wschodu
7. j. w. - okna
- 8.wnętrze chlewni - strop
9. j. w. - widok ogólny
10. j. w. - posadzka ceglana
- 11.spichlerz - widok ogólny wnętrza
12. j. w. - okno w el. półn.-zachodniej
- 13.wnętrze - schody
- 14.spichlerz - poddasze

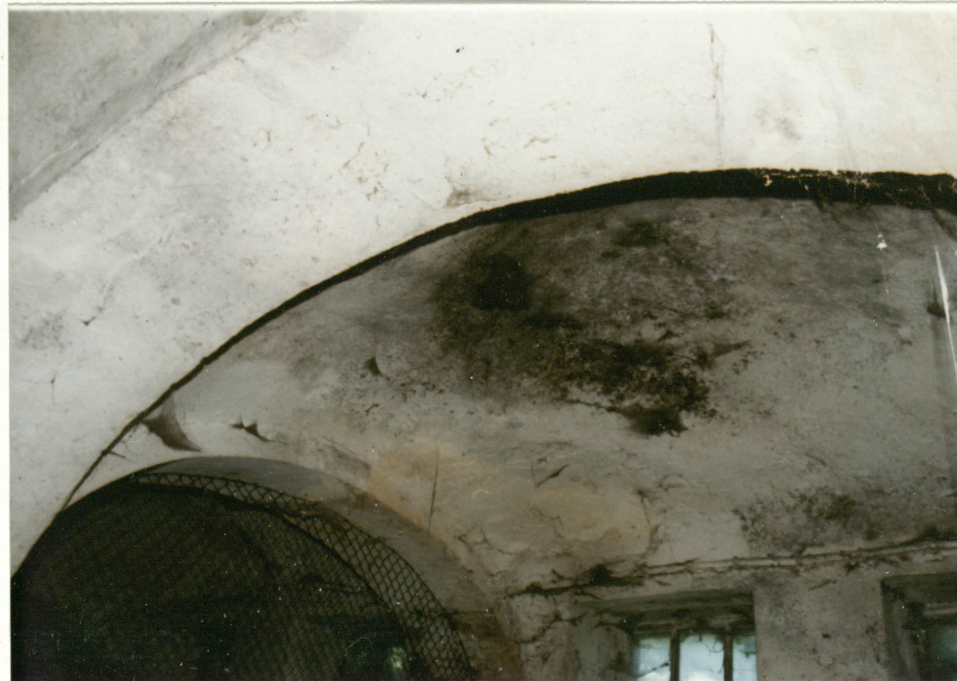
8.

stropy - ceglane kolebkowe na gurtach i wsparte na ceglanych kwadratowych słupach /wnętrze na I kondygnacji - chlewnia/, drewniane belkowe nagie wsparte na drewnianych słupach z podwójnym mieczowaniem;

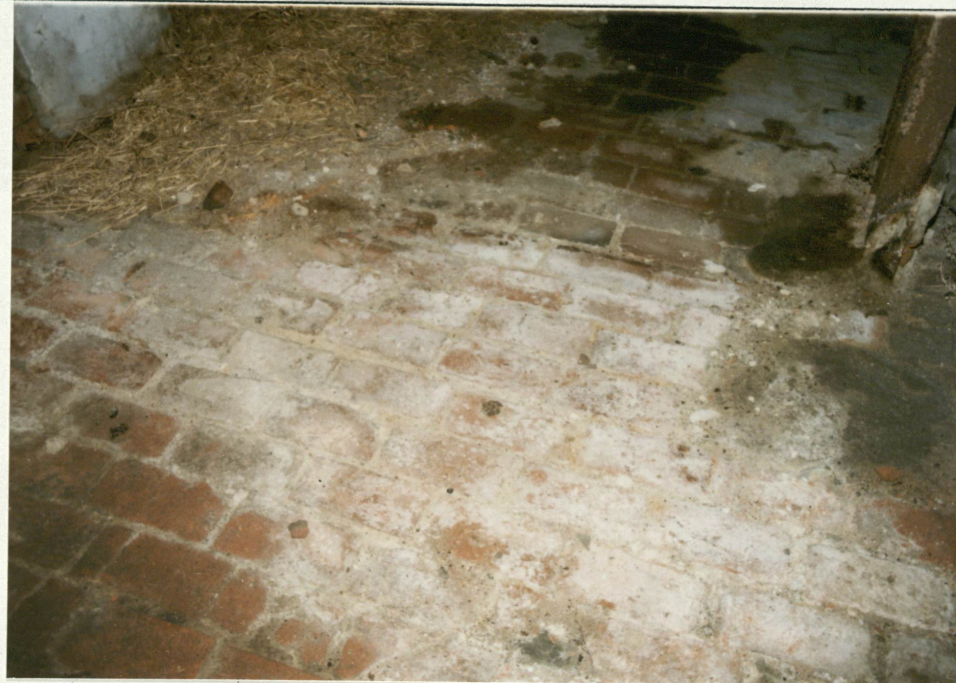
10.

podłogi - w chlewni - posadzka ceglana, częściowo pokryta polewką cementową, wyżej - z desek; schody - zewnętrznych - brak; wewnętrzne - schody jednobiegowe, drewniane z drewnianą poręczą;

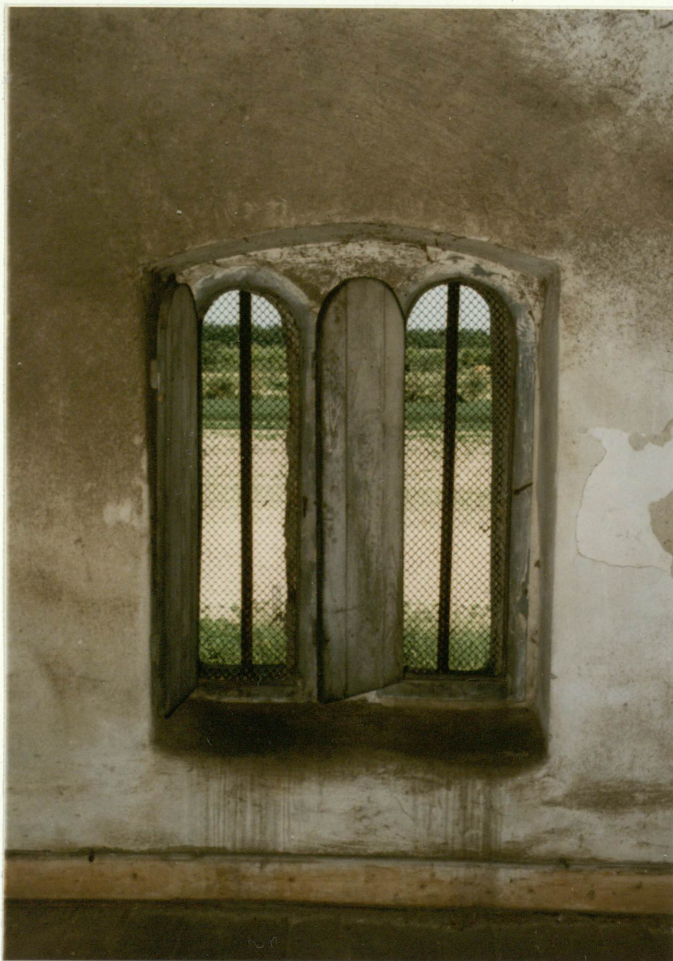
12.

okna - drewniane pojedyncze, jednoskrzydłowe 10-polowe przekryte łukiem pełnym umieszczone parami w jednej niszy okiennej, bądź zamykane bez ram okiennych i szczeblin jako okiennice wewnętrzne, zabezpieczone kratą i siatką;

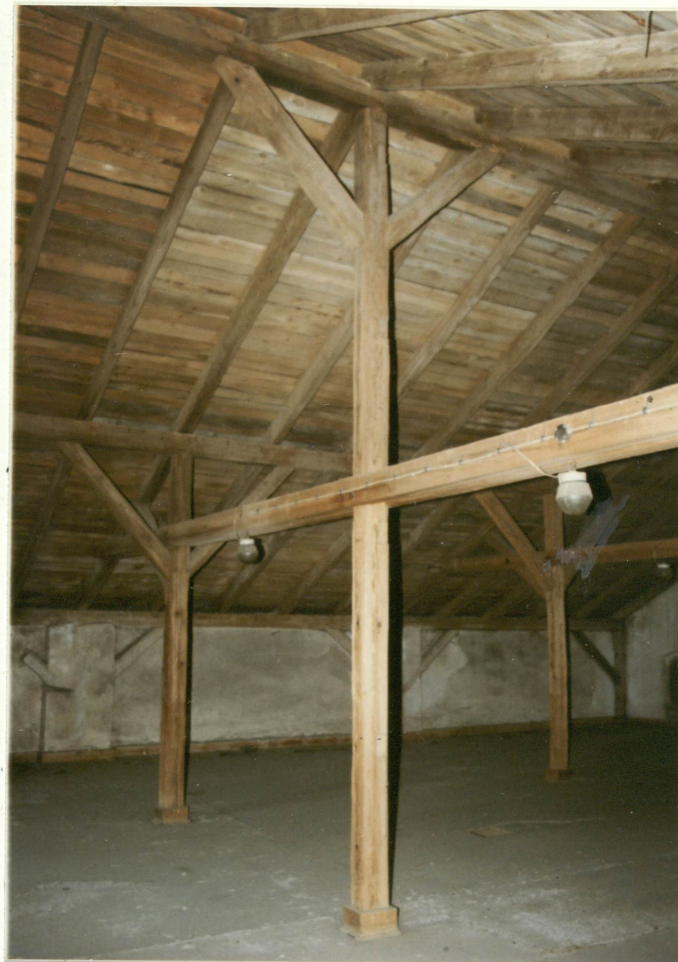
14.

więźba dachowa - krokwiowo - płatwiowa ze ścianką kolankową na stolcach;
