1. Obiekt

KAPLICZKA PRZYDROŻNA Św. Jana Nepomucena

3. Miejscowość

KARCHÓW

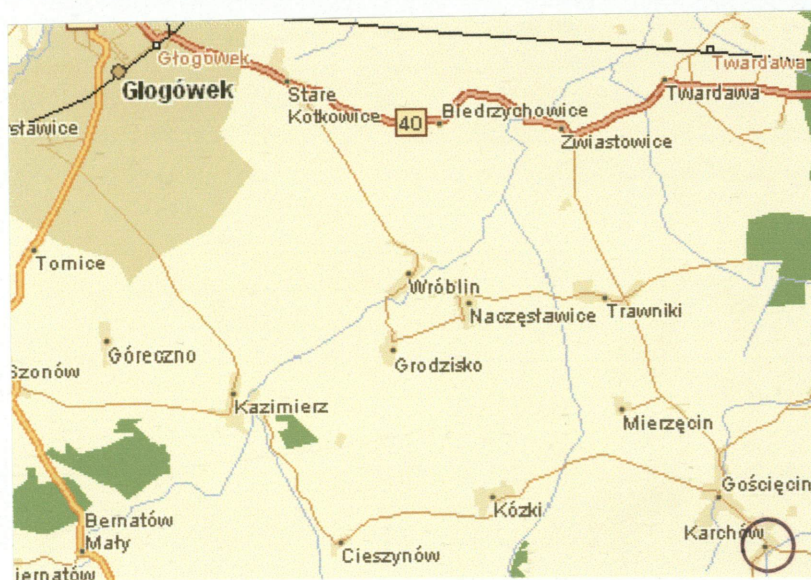
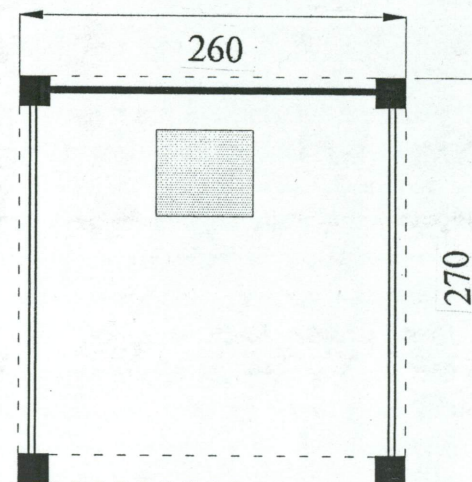
RZUT PRZYZIEMIA SKALA 1:50

**RZUT:** założona na rzucie zbliżonym do kwadratu z otwarciem od strony północnej Otoczona z dwóch stron (od wschodu i zachodu) drewnianym płotkiem sztachetowym, ściana tylna – południowa odeskowana. Wewnątrz na ceglany postument drewniana rzeźba św. Jana Nepomucena
