OŚRODEK DOKUMENTACJI
ZABYTEKÓW W WARSZAWIE
Karta Ewidencyjna Zabytków
Architektury i Budownictwa

KOŚCIÓŁ PARAFIALNY P.W ŚŚ. FRANCISZKA Z ASYŻU I PIOTRA Z ALKANTARY

k.XIII w., rozbudowa
pocz. XIV i XV w.

Namysłów

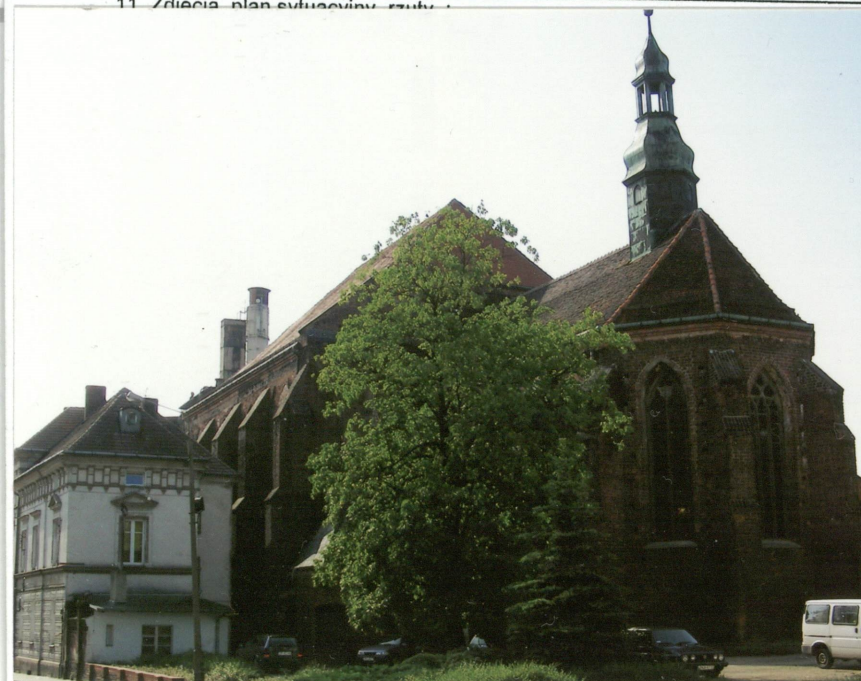
Namysłów, kościół po franciszkański p.w. św. Franciszka z Asyżu i św. Piotra z Alkantary - rysunek F.B. Wernera z około połowy XVIII wieku

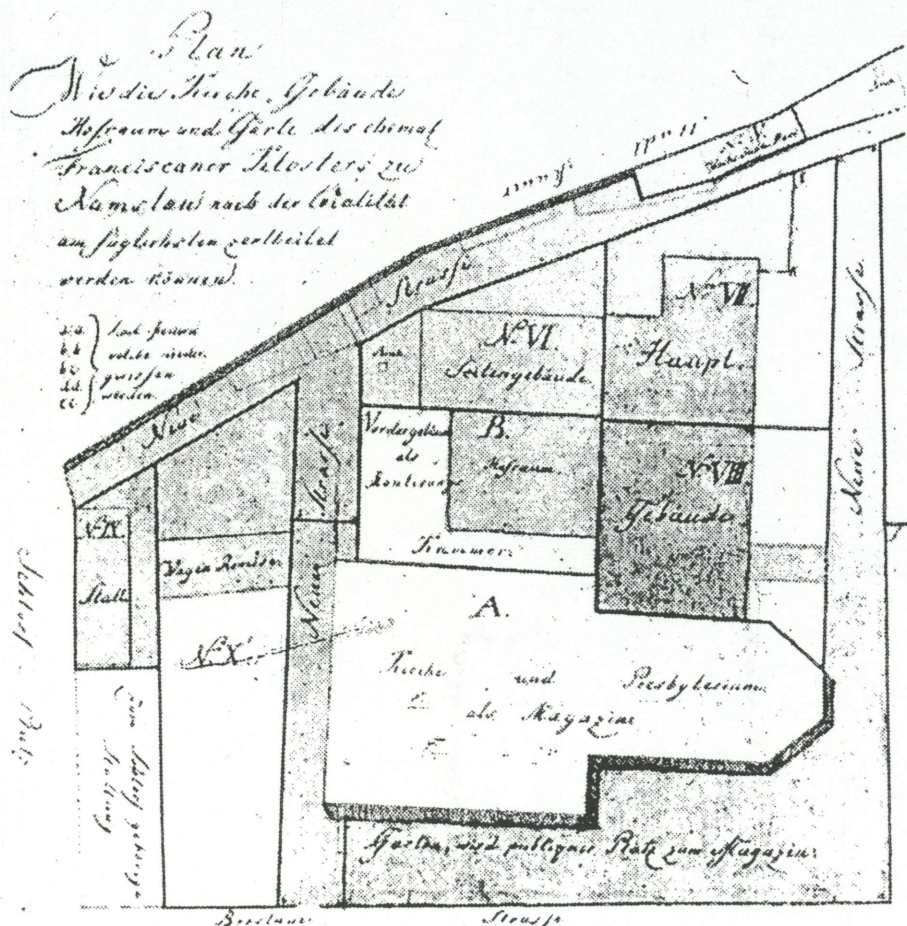
Ryc. 8. Plan zabudowy klasztoru pofranciszkańskiego sporządzony w 1810 r. (wg K. Degena)

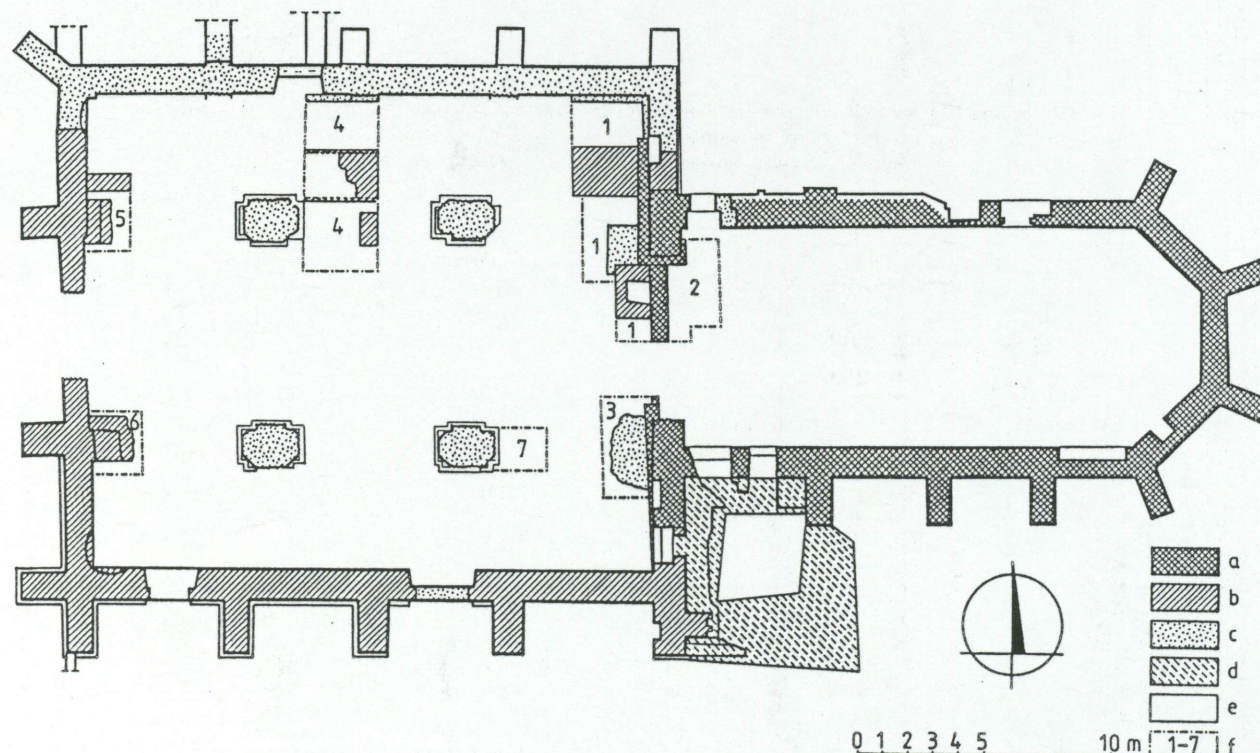
Ryc. 2. Rzut przyziemia kościoła i plan wykopów z rozwarstwieniem murów: a) mury prezbiterium z 1. połowy XIV w., b) mury korpusu z 1. połowy XIV w., c) mury korpusu z około 1420 r., d) mury niezrealizowanej wieży, e) mury nowożytnie, f) granice wykopów 1-7 (oprac. Czesław Lasota, według pomiaru Rafała Czernera)

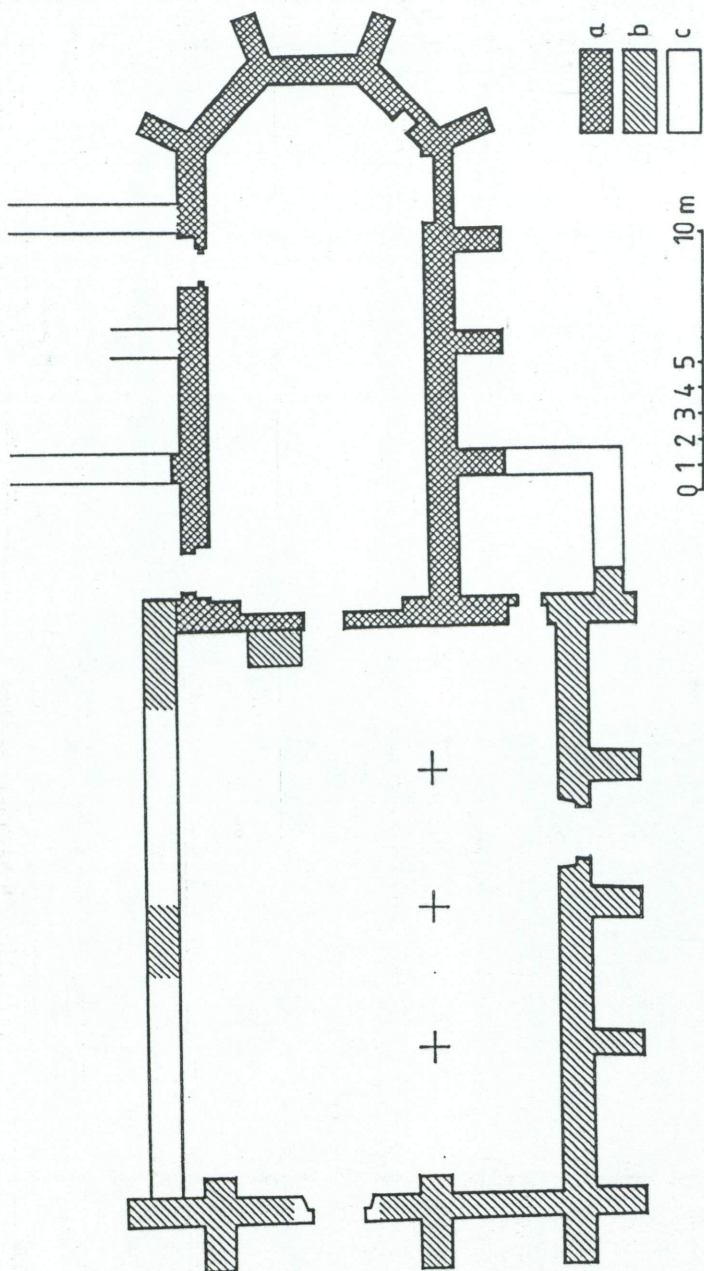
Ryc. 3. Rekonstrukcja rzutu przyziemia kościoła z I. połowy XIV w.: a) mury prezbiterium, b) mury korpusu, c) rekonstrukcja (oprac. Czesław Lasota)

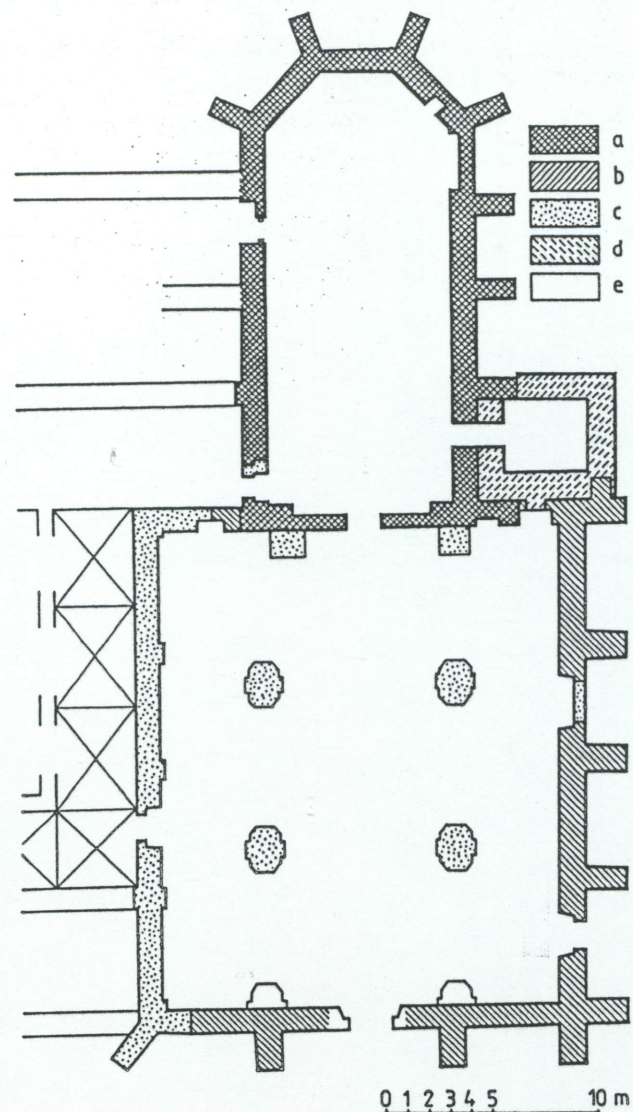
Ryc. 10. Rekonstrukcja rzutu przyziemia kościoła po przebudowie korpusu około 1420 r.: a) mury prezbiterium z I. połowy XIV w., b) zaadaptowane mury korpusu z I. połowy XIV w., c) mury korpusu z około 1420 r., d) mury niezrealizowanej wieży, e) rekonstrukcja (oprac. Lasota)

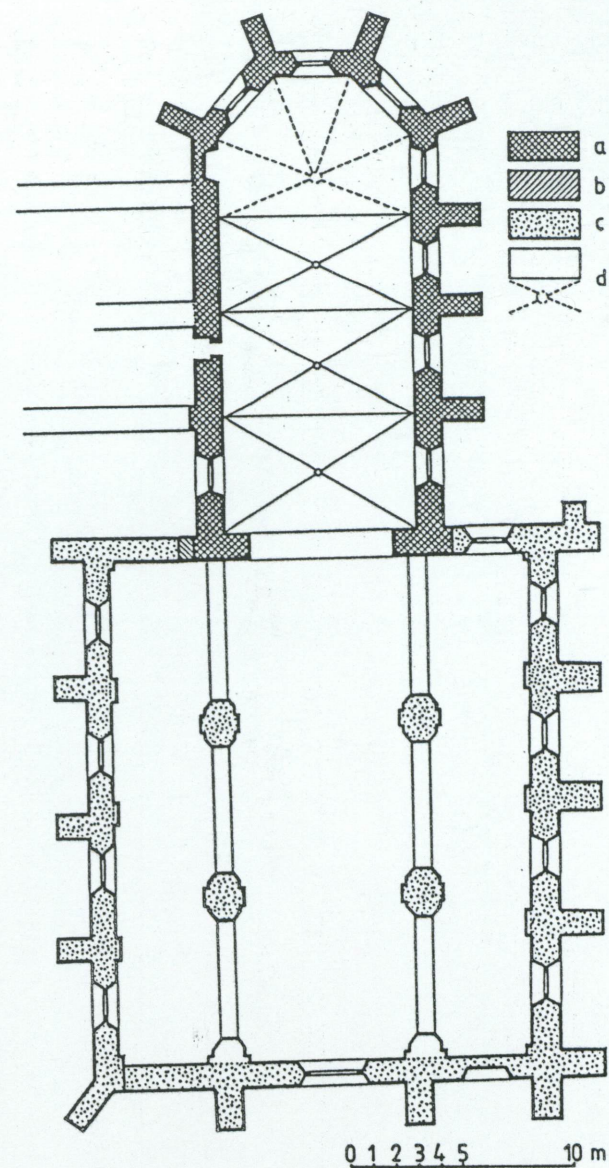
Ryc. 11. Rekonstrukcja rzutu kościoła na wysokości okien po przebudowie korpusu około 1420 r. (prezbiterium + 5 m, korpus + 9 m): a) mury prezbiterium z I. połowy XIV w., b) zaadaptowany mur pierwotnego korpusu z I. połowy XIV w., c) mury korpusu z około 1420 r., d) rekonstrukcja (oprac. Lasota, według pomiaru Czerner)
