SPICHLERZ (3) w zespole pałacowo-parkowo-folwarcznym

2 ćw. XIX w.

NIEWODNIKI

1. Miejscowość.....	NIEWODNIKI	4. Obiekt (nazwa jak w karcie)	5. Zawartość wkładki (nazwa materiału uzupełniającego)
2. Gmina .....	DĄBROWA	SPICHLERZ( ) W zespole pał.-park.-fol.	cd opisu,zdjęcia
3. Województwo .....	OPOLE

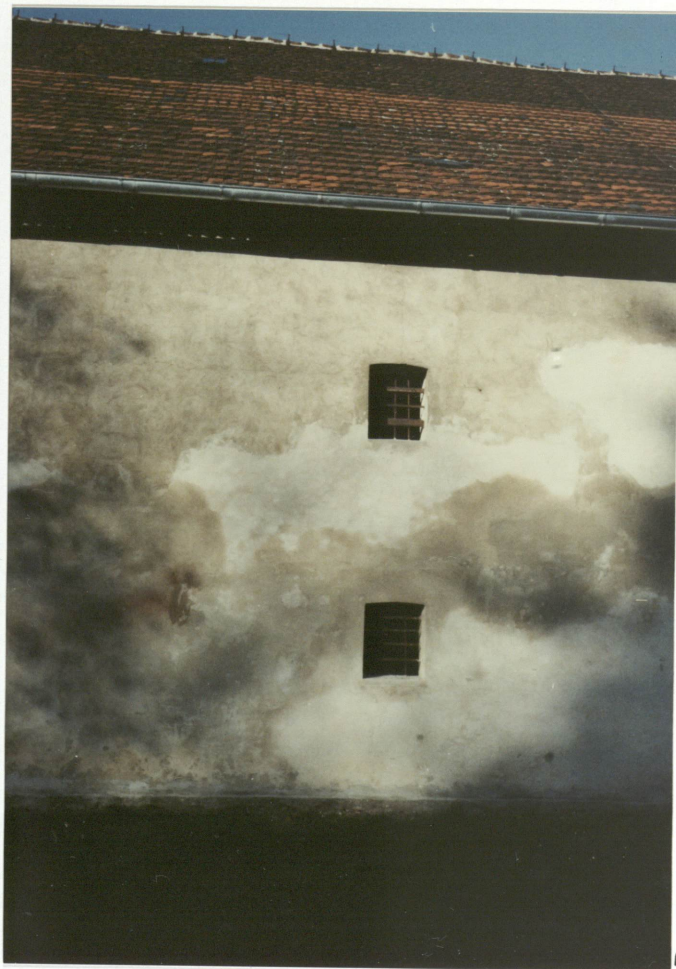
Otwory okienne w kształcie stojącego prostokąta zamkniętego od góry  
spłaszczonym łukiem odcinkowym;okratowane od zewnątrz.W części otwo-  
rów okna drewniane,stałe,w innych-drewniane,wewnętrzne okiennice jedno  
skrzydłowe.

1. Elewacja frontowa, wschodnia
2. Wnętrze parteru-strop, podciąg i słup
3. Drzwi wejściowe-metalowe
4. Otwory okienne w elewacji frontowej
5. Widok na spichlerz od strony pd.
6. Elewacja szczytowa, północna
7. Strop parteru-belki

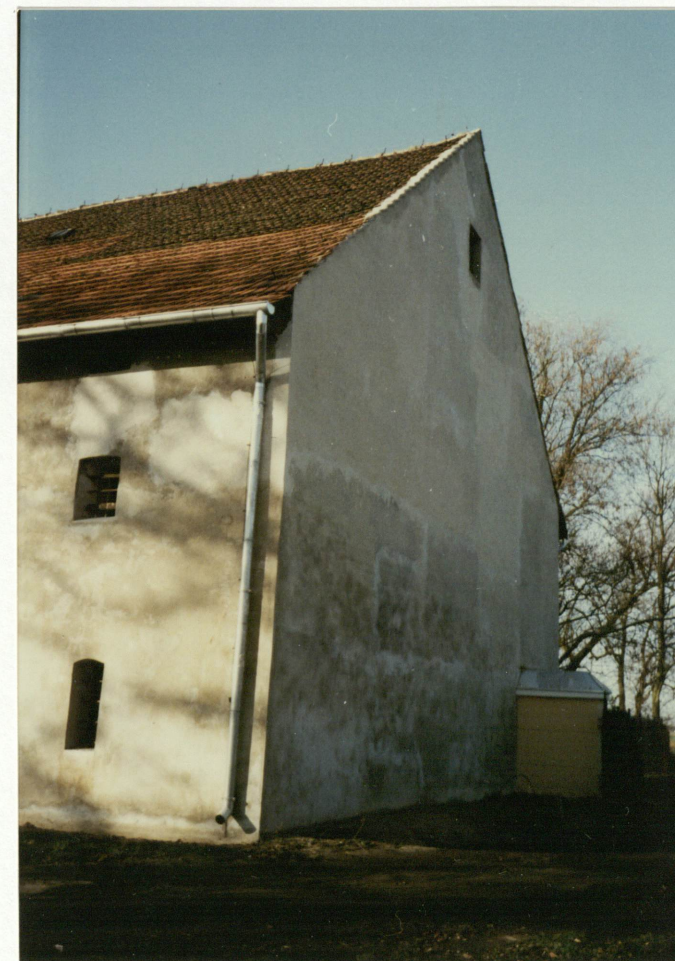
6.

Elewacje otynkowane gładko, wzdłużne przeprute otworami okiennymi i drzwiowymi w kształcie stojącego prostokąta sklepionego od góry spłaszczonym łukiem odcinkowym. Elewacja frontowa (wschodnia) pięcioosiowa, o regularnym rytmie otworów; w strefie parteru w pierwszej i czwartej osi od pd. szersze otwory drzwiowe. Także elewacja zachodnia pięcioosiowa zarówno w poziomie parteru i piętra, przepruta otworami okiennymi. Natomiast elewacja północna (szczytowa) ślepa w strefie parteru i piętra, z otworem okiennym w górnej partii szczytu.
