## KARTA EWIDENCYJNA ZABYTKÓW ARCHITEKTURY I BUDOWNICTWA

SALA GIMNASTYCZNA W ZESPOLE GIMNAZJUM  
HUMANISTYCZNEGO  
OB. ZESPÓŁ SZKÓŁ PONADGIMNAZJALNYCH

**KLUCZBORK**

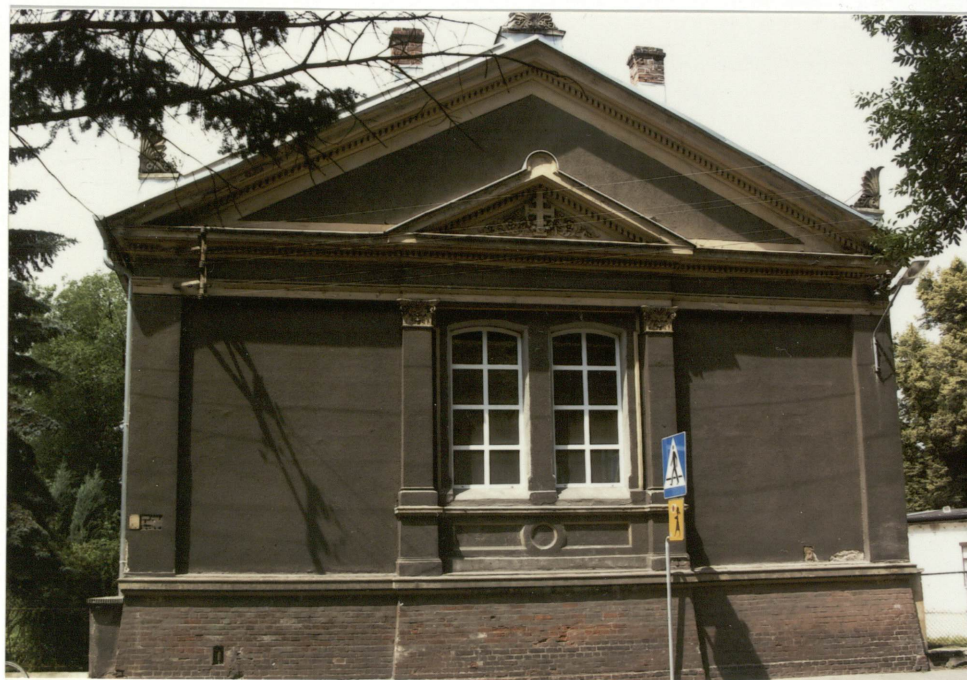
6.

*Elewacja wsch.* – szczytowa: oś zaakcentowana płytkim ryzalitem przeprutym parą okien; cokół ceglany, zwieńczony gzymsem, ściana kondygnacji ujęta narożnymi lizenami. Ryzalit ujęty parą korynckich pilastrów; jego część dolna – z dekoracją płycinową - wyodrębniona profilowanym gzymsem. Szczyt ściany konturowany wyładowanym, profilowanym gzymsem, wzbogaconym fryzem kostkowym. Pośrodku szczytu – mniejszy trójkątny szczyt konturowany gzymsem z fryzem kostkowym, wypełniony krzyżem ujętym plastycznymi wićmi roślinnymi. Na dachu, w narożach i zwieńczeniu szczytu – sterczyny w kształcie palmet.

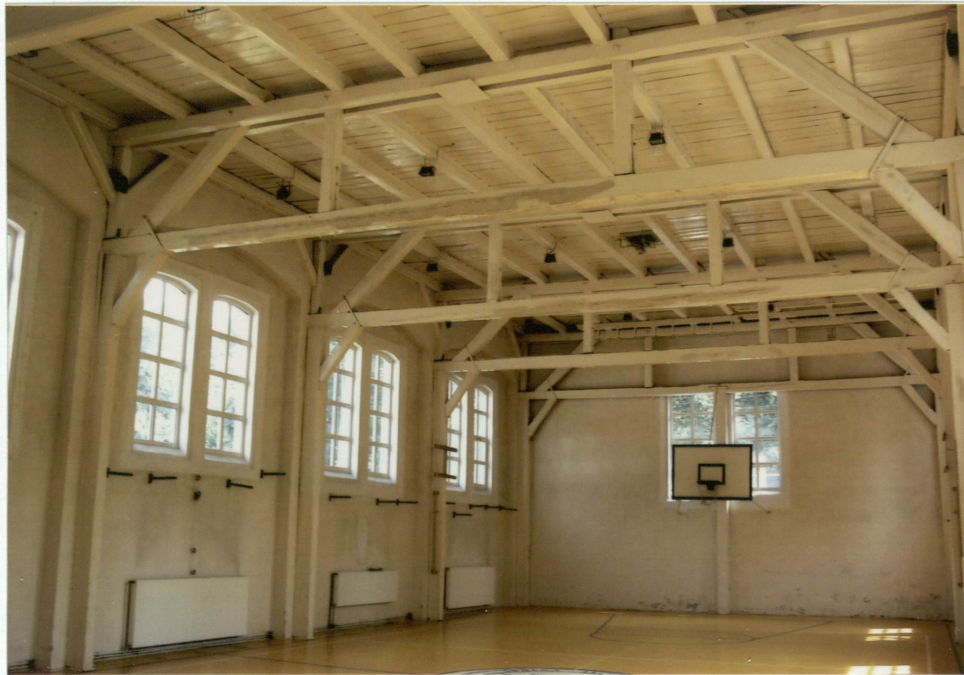
9.

Wnętrze sali ćwiczeń – jednoprzestrzenne, nakryte stropem belkowym, wraz z otwartą więźbą dachową, osadzonym na dwóch rzędach drewnianych słupów rozmieszczonych wzdłuż ścian bocznych.

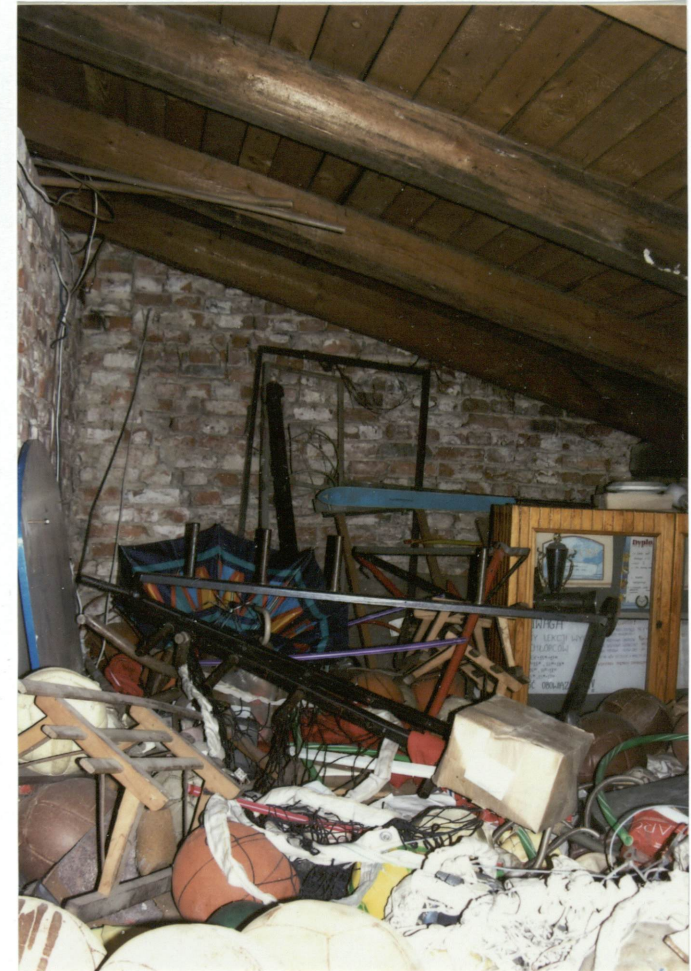
*Więźba dachowa* – częściowo otwarta, powyżej stropu – niedostępna. Kleszczowo – rozporowo - zastrzałowa; osadzona na dwóch rzędach słupów rozstawionych wzdłuż ścian wewnętrznych budynku; słupy podtrzymują belki stanowiące równocześnie tramy więźby. Wiązar składa się z pary długich kleszczy ujmujących dolne końcówki pary stolców i pary usztywniających je zastrzałów; między stolcami – rozpóra. Całość zmieczowana. Konstrukcja nad częścią współczesną – krokwiowa.
