ARESZT

4 ćw. XIX w.

KOŹLE

ul. Raclawicka 10
47-200 Kędzierzyn-Koźle
nr hipoteczny zd. 166 cz.

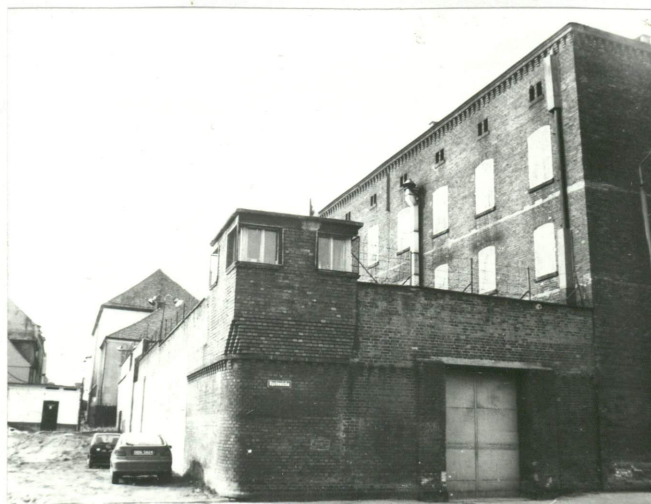
1

1. Widok ogólny od wschodu
2. Widok ogólny od północy
3. Elewacja wschodnia
4. Elewacja północna
5. Elewacja północna
6. Zachodnia część elewacji płn.
7. Zachodnia część elewacji płn.
8. Elewacja zach. – fragment
9. Ryzalit elewacji zach.
10. Elewacja płd. - część zach.
11. Elewacja płd.
12. Wejście główne
13. Dziedziniec
14. Wartownia od wschodu
15. Wartownia od zachodu
16. Okno I- kondygnacji
17. Drzwi w elewacji płd.
18. Drzwi wewnętrzne
19. Korytarz
20. Klatka schodowa
21. Piwnica
22. Wieżba dachowa
23. Wieżba dachowa
24. Dekoracja muru

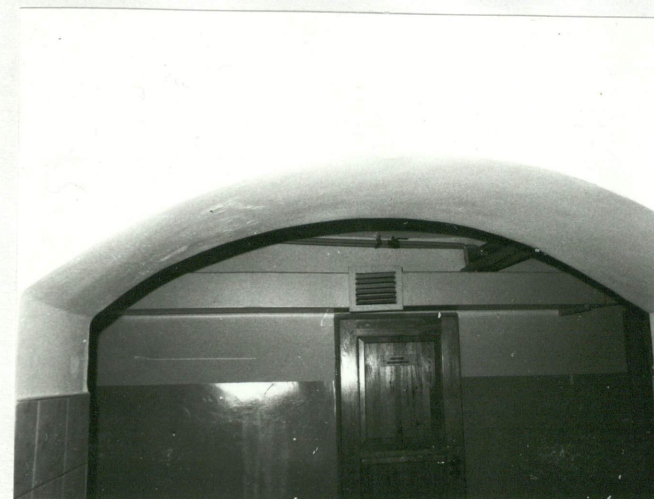
21

| <p>18. Prace budowlane i konserwatorskie, ich przebieg i dokumentacja</p> <p>Powódź z lipca 1997 zalała piwnice budynku, wymieniono tam stolarke okienną i drzwiową, położono nowe posadzki</p> | | <p>19. Stan zachowania (fundamenty, ściany zewnętrzne, ściany wewnętrzne, sklepienia, stropy, konstrukcje dachowe, pokrycie dachu, wyposażenie, instalacje)</p> <p>Stan zachowania budynku jako całości oraz jego poszczególnych elementów dobry</p> <p>20. Najpilniejsze postulaty konserwatorskie</p> <p>Budynek zasługuje na ochronę poprzez wpis do rejestru zabytków</p> | |

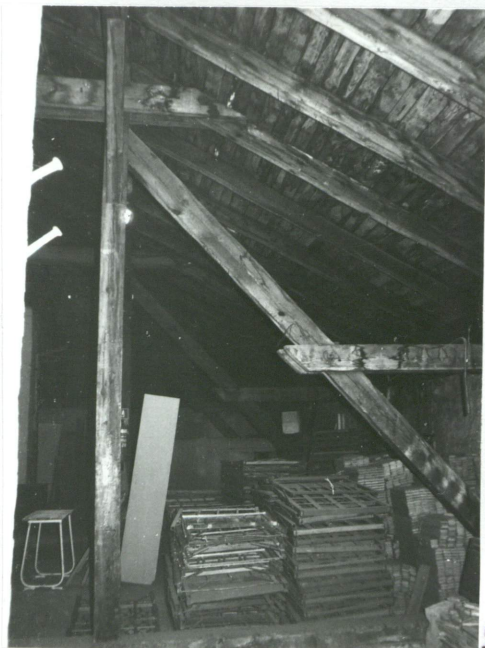
22

MATERIAŁ, KONSTRUKCJA, TECHNIKA: Ściany: murowane z cegły ceramicznej pełnej na zaprawie wapienno-cementowej, watek muru krzyżykowy, na zewnątrz licowane cegłą, wewnątrz tynkowane. Sklepienia i stropy: piwnica oraz korytarze sklepienie odcinkowo, w traktach zewnętrznych płyty Kleina. Wieżba dachowa: drewniana, kleszczowo-płatwiowa ze ścianką kolankową. Pokrycie dachu: płytki azbestowo-cementowe. Posadzki, podłogi: jastrych cementowy i jastrych terazzo, posadzki deszczułkowe i z płytek ceramicznych, podesty schodów wykładane płytami kamiennymi (granit). Schody: wejściowe jednobiegowe, murowane, wewnątrz dwubiegowe powrotne, oparte obu końcami na murze, kamienne (granit) oraz drewniane, dwubiegowe powrotne Otwory: zamknięte łukiem odcinkowym lub prostokątne, zróżnicowane wielkością, stolarka okienna drewniana, wszystkie okna okratowane, drzwi drewniane płycinowe lub opierzone oraz metalowe
