BUDYNEK MIESZKALNY /KAMIENICA/

O P O L E

4. Adres ul. Książąt Opolskich 10

1. Miejscowość <u>O P O L E</u> ul. Książąt Opolskich 10	2. Obiekt (nazwa jak w karcie) <u>BUDYNEK MIESZKALNY</u>	3. Zawartość wkładki (nazwa obiektu lub materiału uzupełniającego) <u>Fotografie.</u>
--	---	--

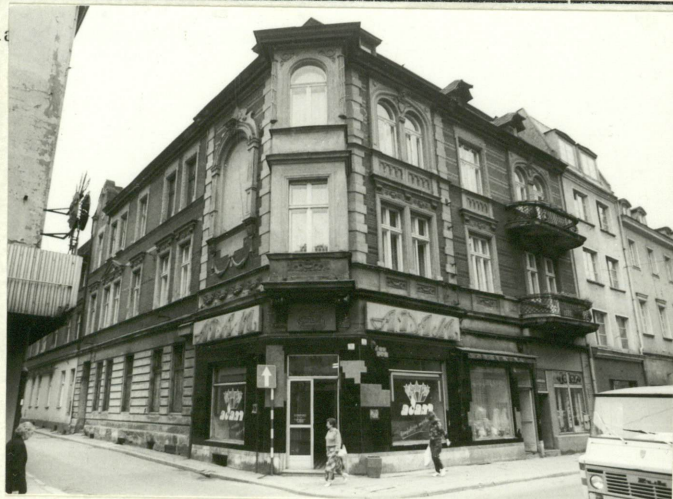
Fot. 1.  
Widok ogólny od strony zachodniej.

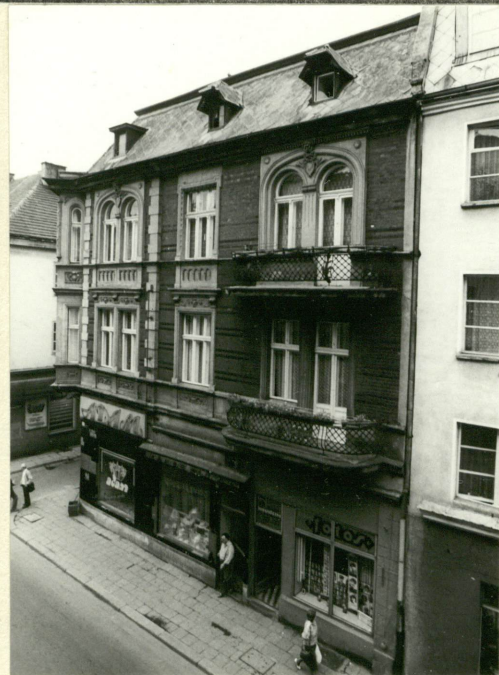
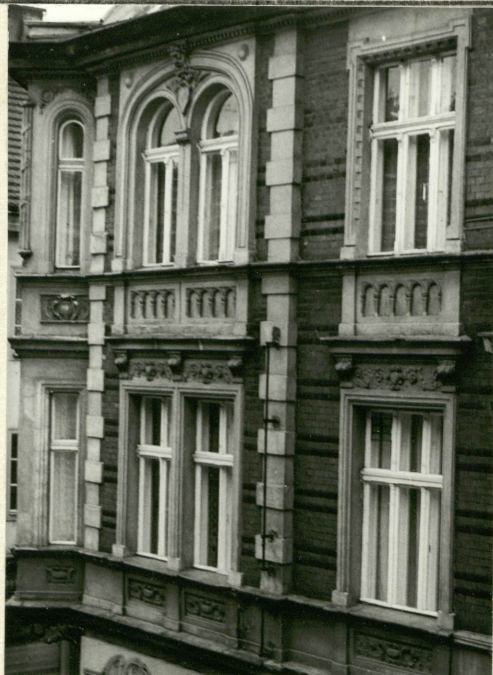
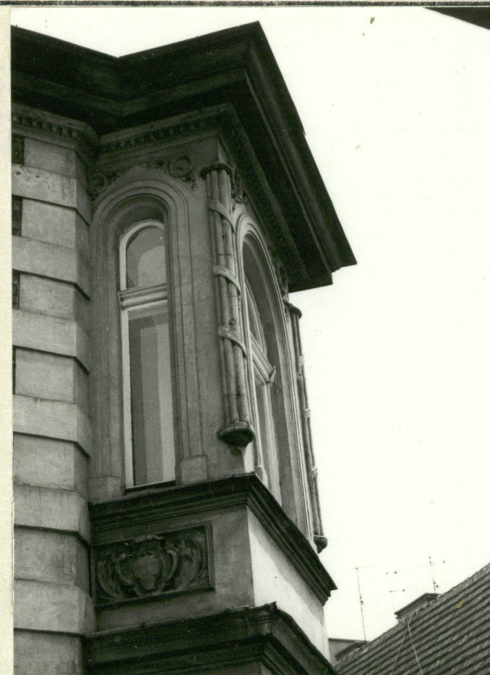
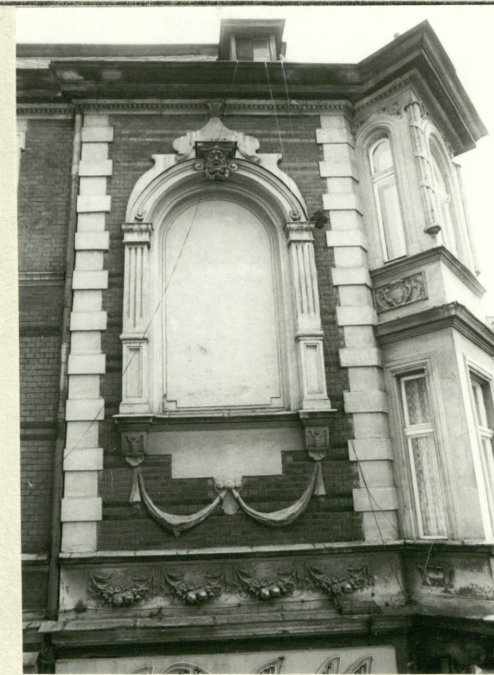
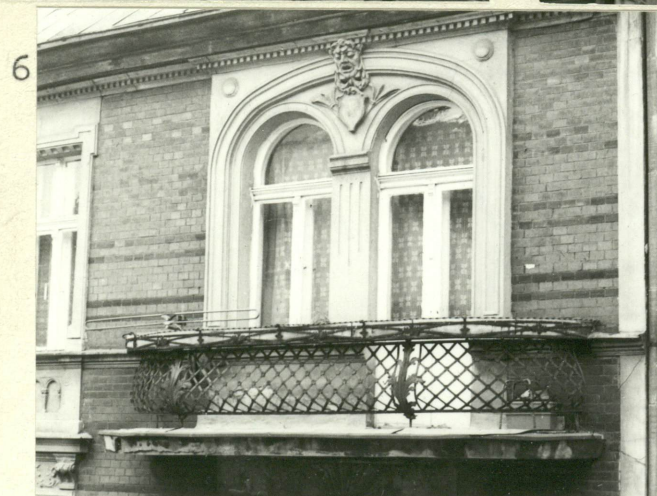
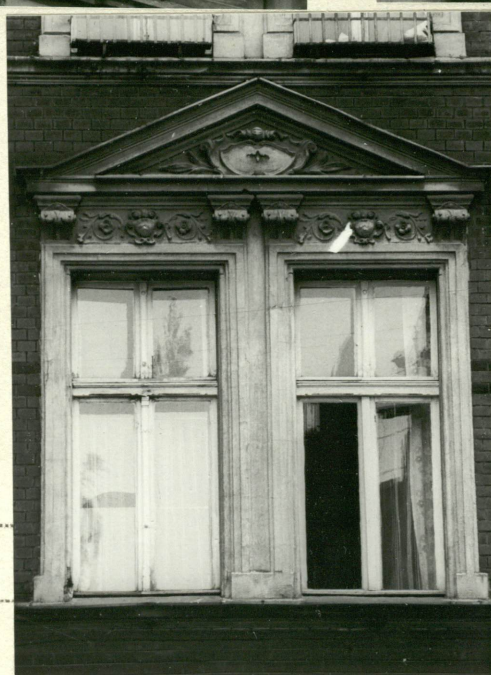
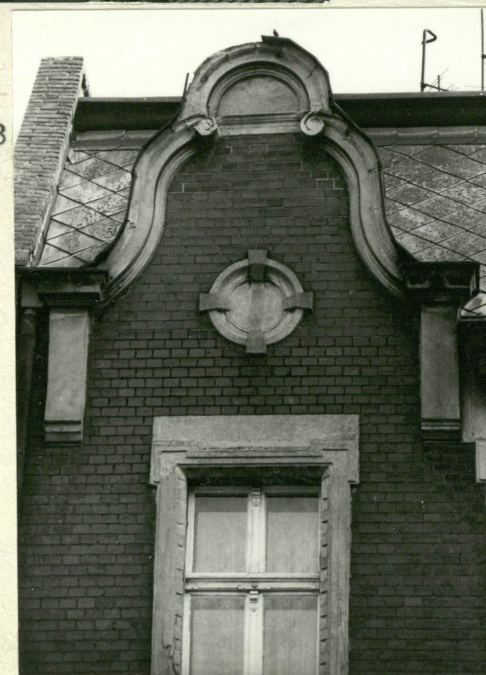
2. Elewacja SW.
3. j.w. fragment I i II p.
4. Górna część wykusa w narożniku od W.
5. Fragment elewacji NW.
6. Balkon II p. w elewacji SW.
7. Okna I p. w elewacji od strony NW.
8. Szczyt z prawej strony elewacji NW.

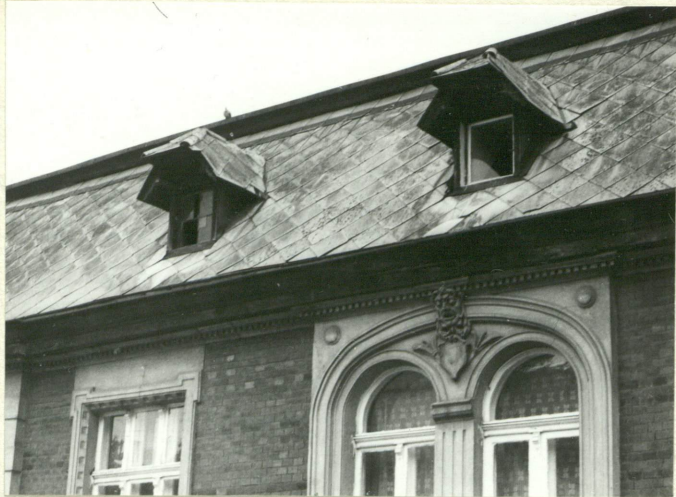
9. Fragment zwieńczenia elewacji SW.  
10. Fragment dekoracji blendy na elewacji WN w poziomie I p.  
11. j.w.  
12. Wejście do sieni przelotowej w elewacji NW.

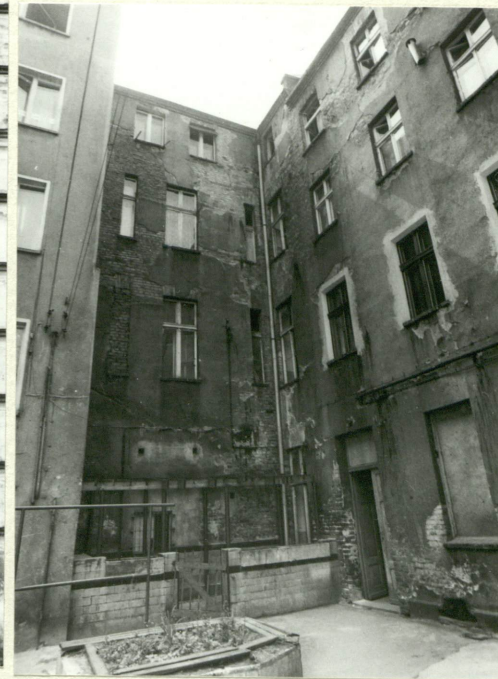
13

13. Tył budynku - widok od strony wschodniej.  
14. j.w. - widok od strony południowej.  
15. Wnętrze klatki schodowej. Fragment w poziomie I piętra.  
16. Stiukowa dekoracja stropu w mieszkaniu I piętra.
