OŚRODEK DOKUMENTACJI ZABYTEKÓW W WARSZAWIE		A B C D E F G H I J K L Ł M N O P R S T U V W X Y Z																										Nr										
KARTA EWIDENCYJNA ZABYTEKÓW ARCHITEKTURY I BUDOWNICTWA

1. Obiekt		2. Czas powstania													3. Miejscowość																							
BUDYNEK MIESZKALNY ADMINISTRATORA OGRODU nr 45 (35)		1872													KOPICE

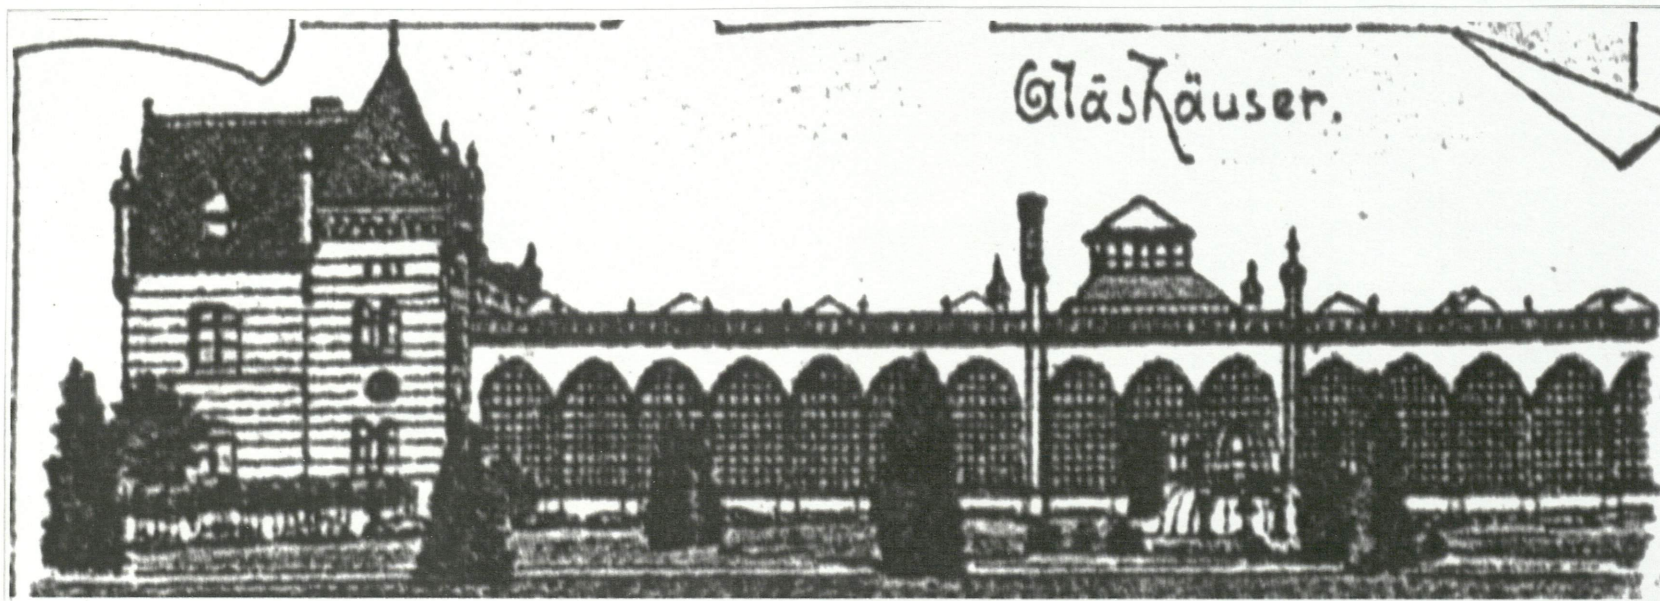
I
ARCH

I. Reprodukacja fragmentu pocztówki z lat 30. XX w.

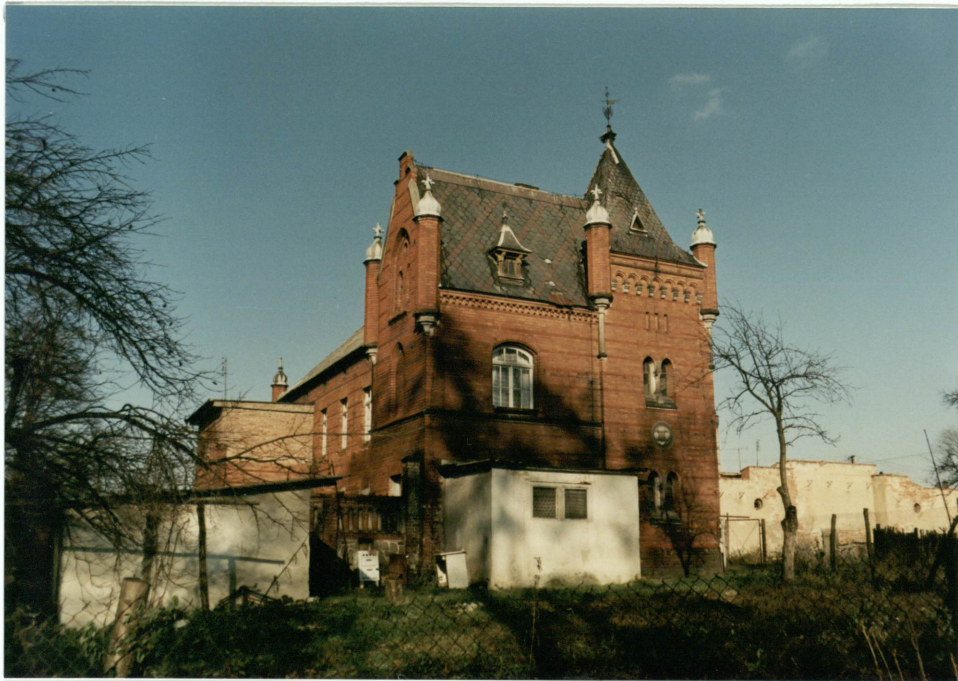
2

1. Elewacja wschodnia i południowa
2. Elewacja południowa i fragment elewacji zachodniej
3. Elewacja południowa
4. Elewacja zachodnia
5. Elewacja północna
6. Datownik w elewacji wieży
7. Fragment elewacji wieży – okna i kartusz herbowy
8. Fragment muru dawnego pawilonu roślin
9. Dawna kotłownia z tyłu pawilonu i dolna część komina
10. Pozostałości fontanny

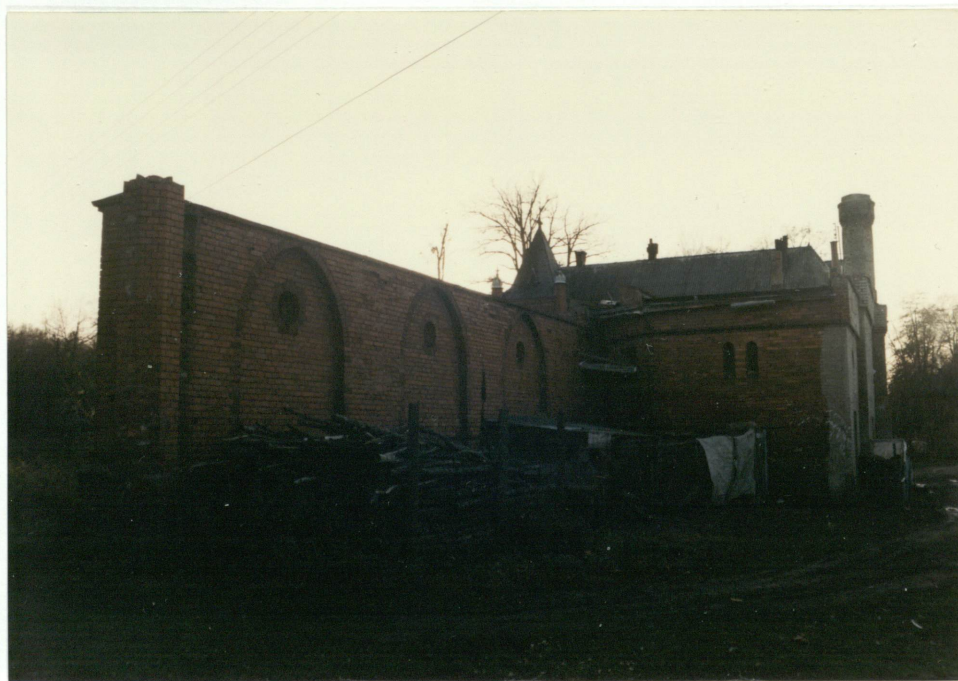
8

Budynek mieszkalny administratora ogrodu został zbudowany w 1872 r. (datownik we wschodniej elewacji budynku). Oprócz administratora mieszkali w nim także pracownicy ogrodu i parku. Do wschodniej elewacji budynku przylega mur będący pozostałością północnej ściany pawilonu mieszczącego uprawy winorośli i roślin egzotycznych. Pawilon od strony południowej posiadał wielokwaterowe szklane okna. Tafle okien osadzone były w ciągu otworów okiennych zwieńczonych łukiem ostrym. Podstawy łuków wspierały się na smukłych kolumnkach. W środkowej części pawilonu znajdowała się wystawka. W wystawce tej usytuowana była latarnia doświetlająca umieszczona między połaciami czterospadowych daszków. Przed pawilonem znajdowała się fontanna. Budynek posiada cechy neogotyckie oraz eklektyczne. Do elementów neogotyckich należą: użycie łuku ostrego, kwiatony, wieloboczne, podłużne wieżyczki, formy maswerku. Zaś do elementów zaczerpniętych z innych stylów należą: formy neoromańskie (małe okienka z kolumnką pośrodku, fryz arkadowy), formy neorenesansowe (wysokie dachy z małymi wystawkami pokryte łupkiem). W latach 50. XX w. budynek należał do Państwowego Gospodarstwa Rolnego w Kopicach i funkcjonował jako budynek pracowniczy. W połowie lat 90. XX wszystkie mieszkania zostały wykupione przez ich użytkowników.
