KARTA EWIDENCYJNA ZABYTEKÓW
ARCHITEKTURY I BUDOWNICTWA

S P I C H L E R Z

1833r.

K R A S N A G Ó R A

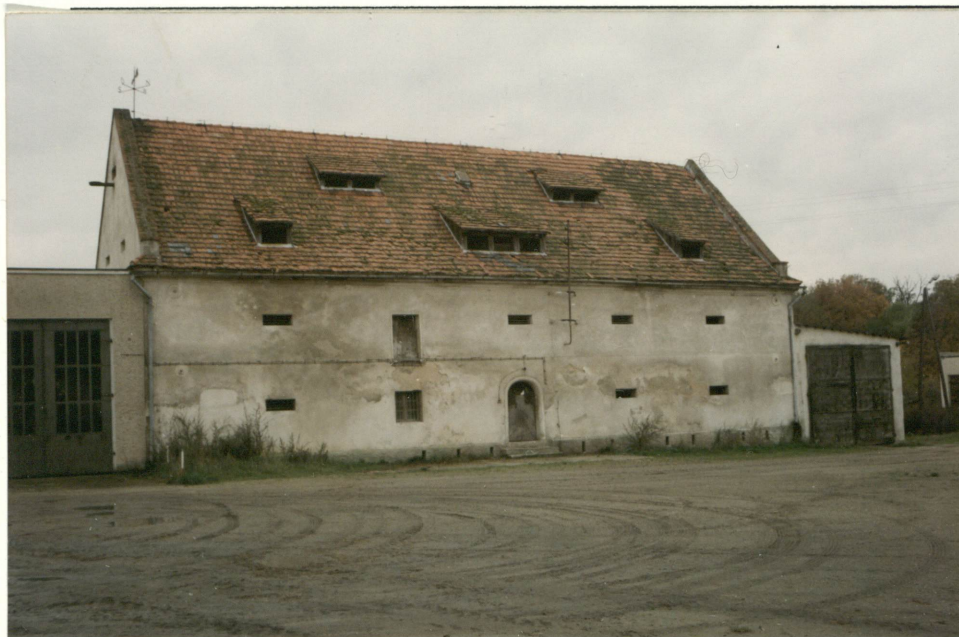
Spichlerz wzniesiony w 1833r.,
o czym informuje data
umieszczona na szczycie elewacji
bocznej pd.wsch. Stanowi
najstarszy obiekt w obrębie
podwórze folwarcznego. Do
czasów obecnych zachowany bez
poważniejszych przekształceń,
zachował pierwotną funkcję.
Zeszepecony został przez
dostawienie do jego elewacji
bocznych wtórnych przybudówek.

Spichlerz oznaczony na planie sytuacyjnym "5" położony jest w pd.zach.
ścianie podwórza; elewacjami szczytowymi ustawiony na linii pn.zach. -
pd.wsch., frontem skierowany na pn.wsch. do wnętrza podwórza,
a elewacją tylną na pd.zach. w stronę stawu który oddziela część
rezydencjonalną od folwarcznej. Do spichlerza który był pierwotnie
budynkiem wolnostojącym dostawiono współcześnie dwie przybudówki
przysłaniające jego elewacje szczytowe.

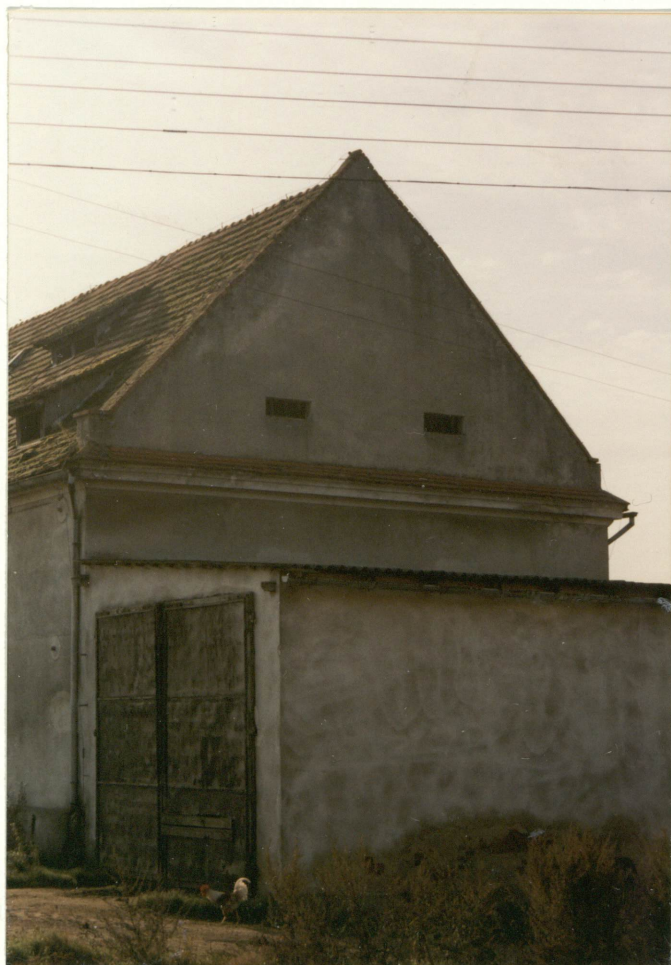
3

szczytowa pn.zach. - w dolnej partii przysłonięta przybudówką ponad którą widoczny gzyms międzykondygnacyjny z obdaszkiem, w partii poddasza dwa otwory okienne rozmieszczone w regularnych odstępach; wszystkie elewacje otynkowane.

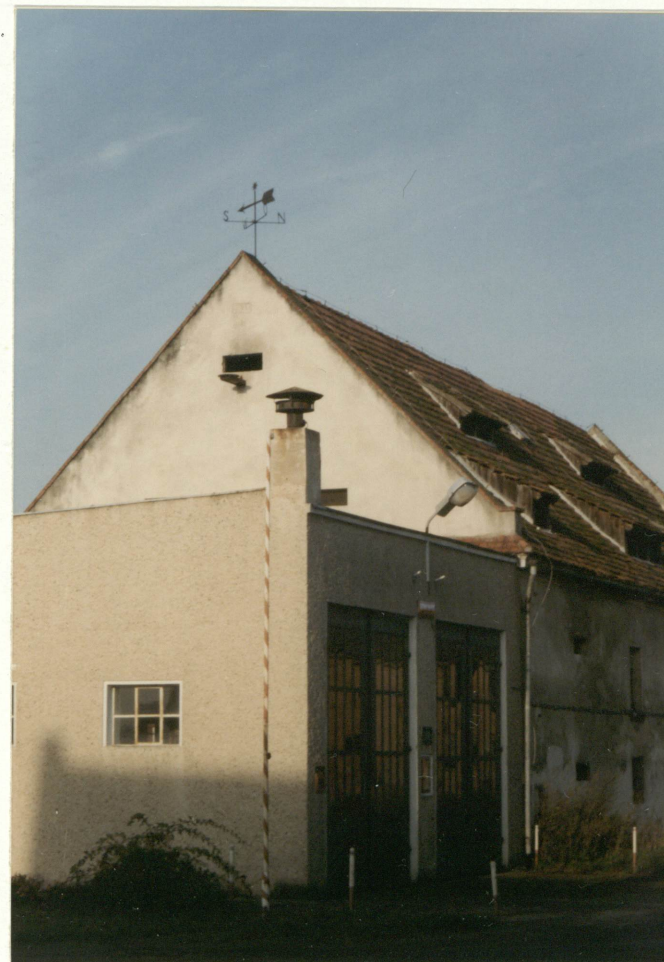
4

frontowa - 5-osiowa, na osiach pierwotne i wtórne otwory okienne oraz
otwór główny drzwi wejściowych, elewacja zwieńczona profilowanym
gzymsem;
tylna - 5-osiowa, na osiach otwory okienne, zwieńczona profilowanym
gzymsem;
szczytowa pd.wsch. - w dolnej partii przysłonięta przybudówką remizy
strażackiej, partia poddasza odcięta obdaszkiem, z symetrycznie
rozmieszczonymi otworami okiennymi i opracowanym w tynku datownikiem
1833, nad elewacją na krawędzi kalenicy umocowany metalowy wiatro-
wskaz; w elewacji znajdowały się drzwi do piwnicy obecnie zamurowane;

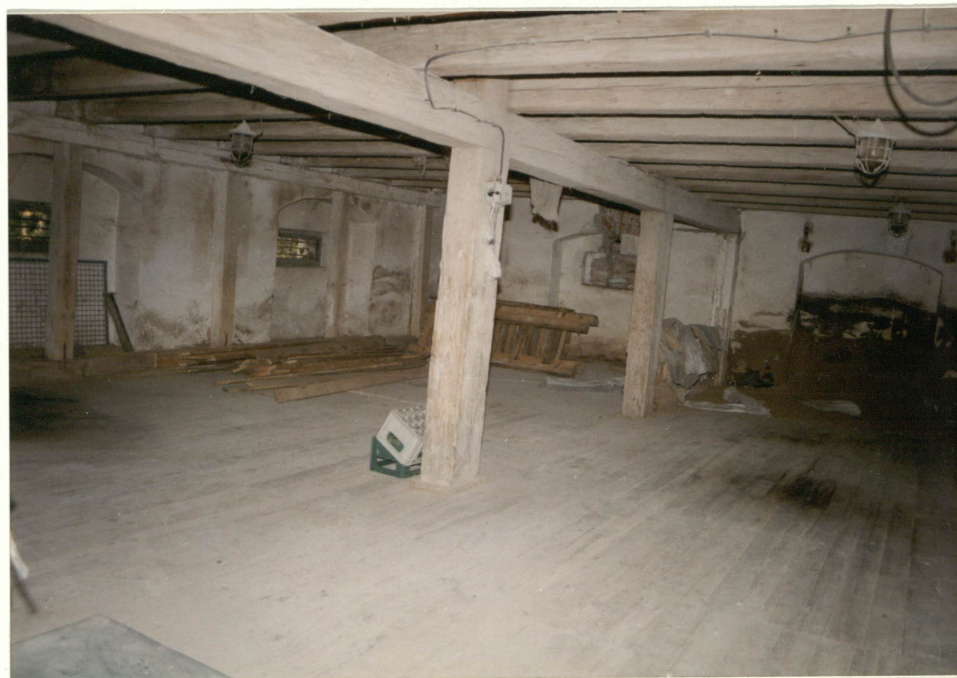
8

na parterze wydzielony wtórną ścianką działową z desek magazyn części, pozostałe kondygnacje jedno-przestrzenne, skomunikowane wewnętrznymi schodami, na jętkach więźby dachowej ułożona podłoga górnego poziomu poddasza; w magazynie części na parterze widoczne sklepienie nad schodami do piwnicy które zostały zlikwidowane po dobudowaniu do spichlerza remizy OSP.

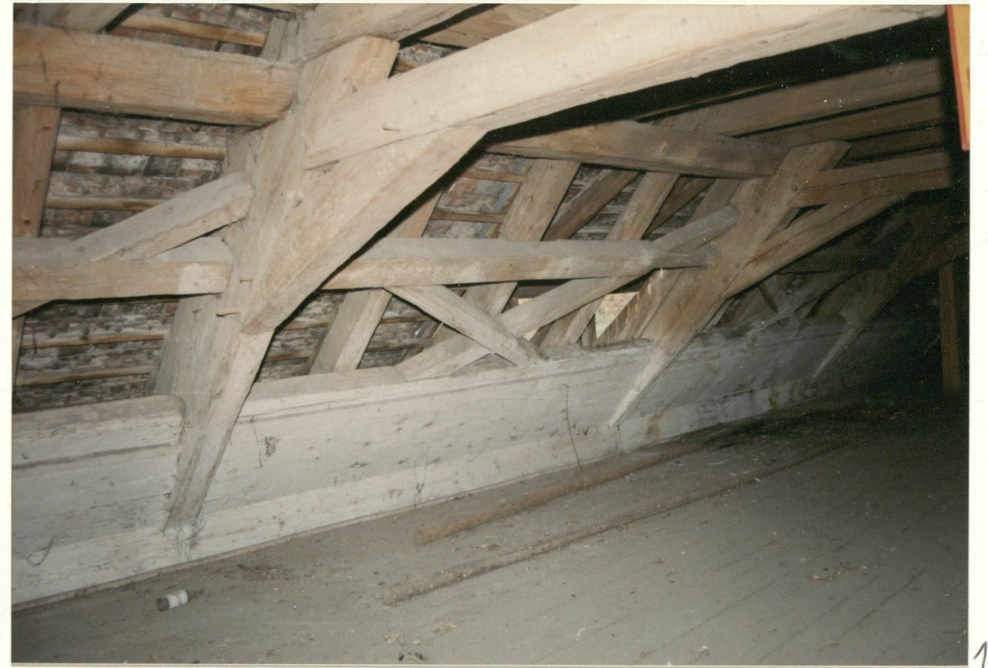
11

ściany - z cegły, otynkowane, na ceglano-kamiennej podmurówce, wtórna
ścianka działowa wewnętrzna z desek;
stropy - nagie belkowe na drewnianych podciągach wspartych słupami;
więźba dachowa - o ustroju krokwiowo-jętowym, przy czym jętki
dodatkowo podparte płatwiami i stolcami pochyłymi z zastrzałami
dach - kryty dachówką ceramiczną karpiówką układaną podwójnie;
podłogi - z desek, na parterze przy głównym wejściu posadzka ceglana;
schody - zewnętrzne z kamienia, wewnętrzne drewniane drabinaste z
poręczą;
okna - otwory okienne w kształcie leżących prostokątów, stolarka okienna
krosnowa z metalową siatką, bez oszklenia;
drzwi zewnętrzne - jednoskrzydłowe, z desek, dwuwarstwowe, zewnętrzna
warstwa desek układana "w jodełkę", nabijana żelaznymi ćwiekami, otwór
drzwiowy przekryty łukiem pełnym;
drzwi wewnętrzne - założone wtórnie w ścianie działowej, jedno-
skrzydłowe deskowo-listwowo - zastrzałowe.
