S T A J N I A ob. bud. ogólnoinwentarski

B O G A C I C A

12. Autorzy, historia obiektu, określenie stylu

1. Miejscowość	2. Obiekt (nazwa jak w karcie)	3. Zawartość wkładki (nazwa obiektu lub materiału uzupełniającego)
BOGACICA	stajnia ob.b.ogólninwent. "9"	c.d. pkt. 13, spis zdjęć, zdjęcia, plan sytuacyjny

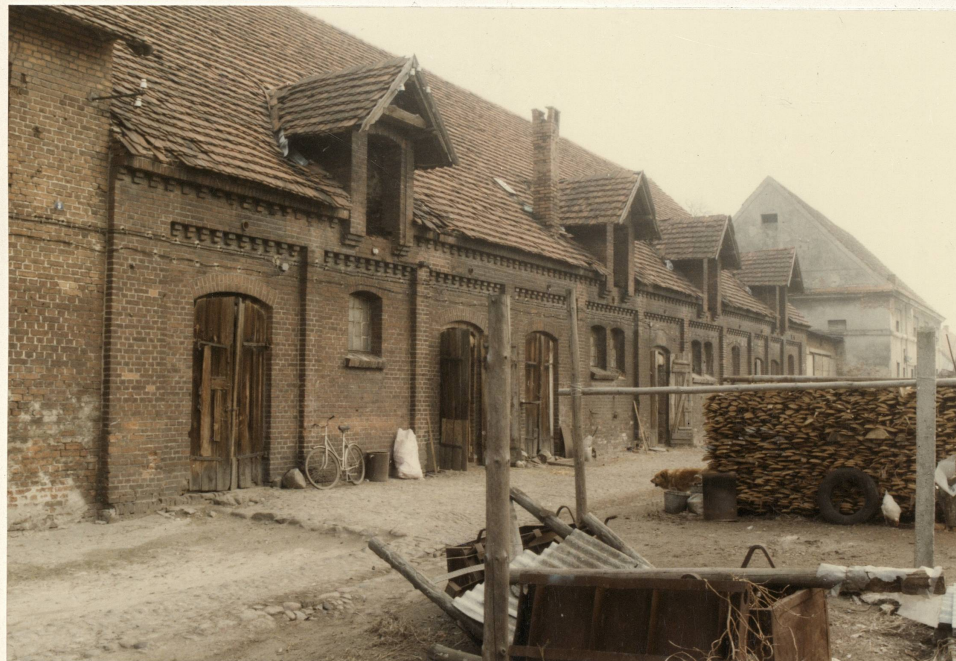
- 1.el. południowo-zachodnia
- 2.el. północno-wschodnia /od ul. 22 lipca/
- 3.el. płd.-zachodnia - drzwi wejściowe
- 4.el. południowo-wschodnia
- 5.el. płd.-zachodnia - detal - okno
6. j. w. - kaferek

- ogólnie stan obiektu dość dobry, nieznaczne zawilgocenie ścian, w nienajlepszym stanie stolarka drzwiowa, nieznaczne ubytki cegieł i dachówek, niezbyt dobry stan więźby dachowej

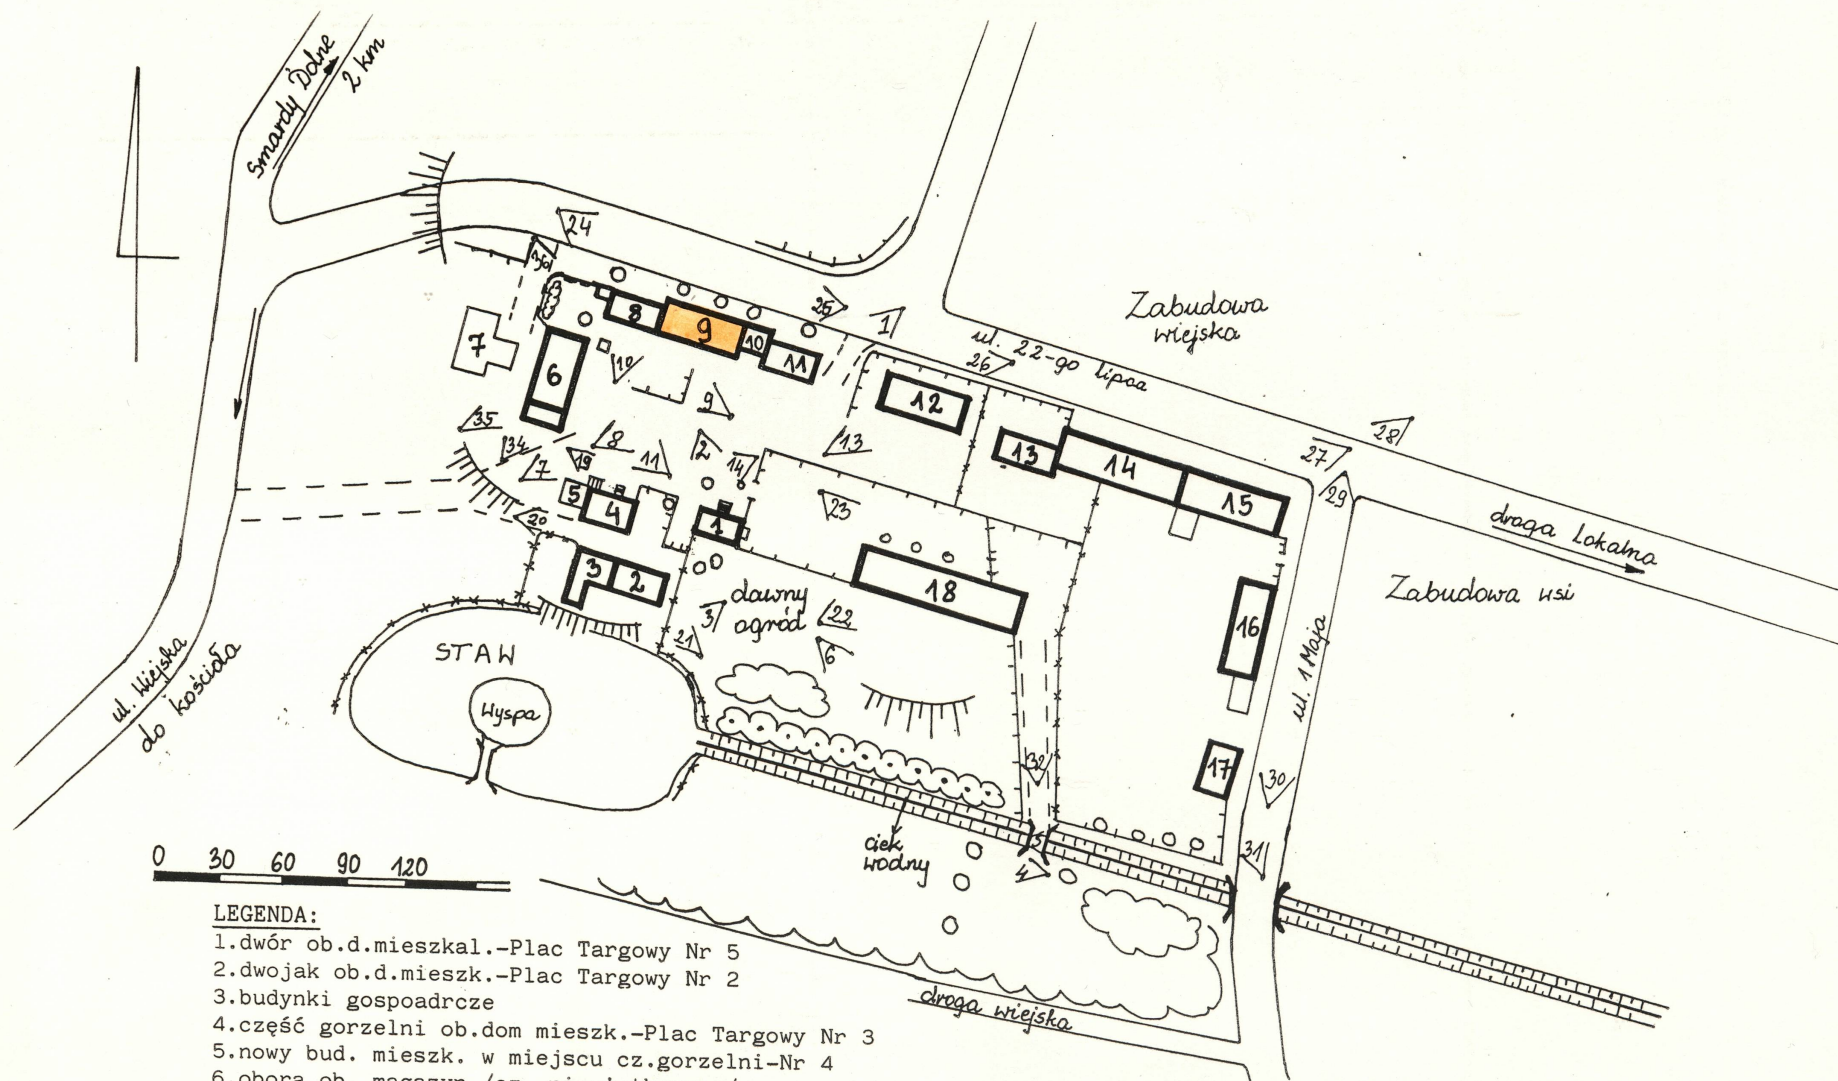
LEGENDA:

1. dwór ob.d.mieszk.-Plac Targowy Nr 5
2. dwojak ob.d.mieszk.-Plac Targowy Nr 2
3. budynki gospodrcze
4. część gorzelni ob.dom mieszk.-Plac Targowy Nr 3
5. nowy bud. mieszk. w miejscu cz.gorzelni-Nr 4
6. obora ob. magazyn /cz. nieużytkowana/
7. nowy obiekt mieszk. właściciela stawu i parku
8. czworak ob.d.mieszk.-Plac Targowy Nr 7/8
9. stajnia ob. bud. ogólnoinwentarski
10. budynek garażowo-magazynowy
11. spichlerz ob. magazyn zbożowy
12. kuźnia i dom mieszkalny ob.d.mieszk. ul. 22 lipca Nr 48

13. dom mieszk. Nr 46, ul. 22 lipca
14. stodoła ob.stodoła i bud. inwentarski
15. stodoła z bud. inwentarskim
16. czworak ob. d. mieszk. Nr 4/ul. 1 Maja/
17. stodoła
18. stodoła
